## **PROGRAMA DE REMEDIACIÓN**

### **PETRO ASFALTOS DEL SURESTE, S.A. DE C.V.**

**Sin. 649774-15**

Derrame de aproximadamente 25,774 L de Combustóleo, en el Km. 225 + 500 Camino Naciones (37-D) Pátzcuaro – Lázaro Cárdenas, tramo caseta de peaje Las Cañas – Límites con el estado de Guerrero, municipio de Arteaga, estado de Michoacán.

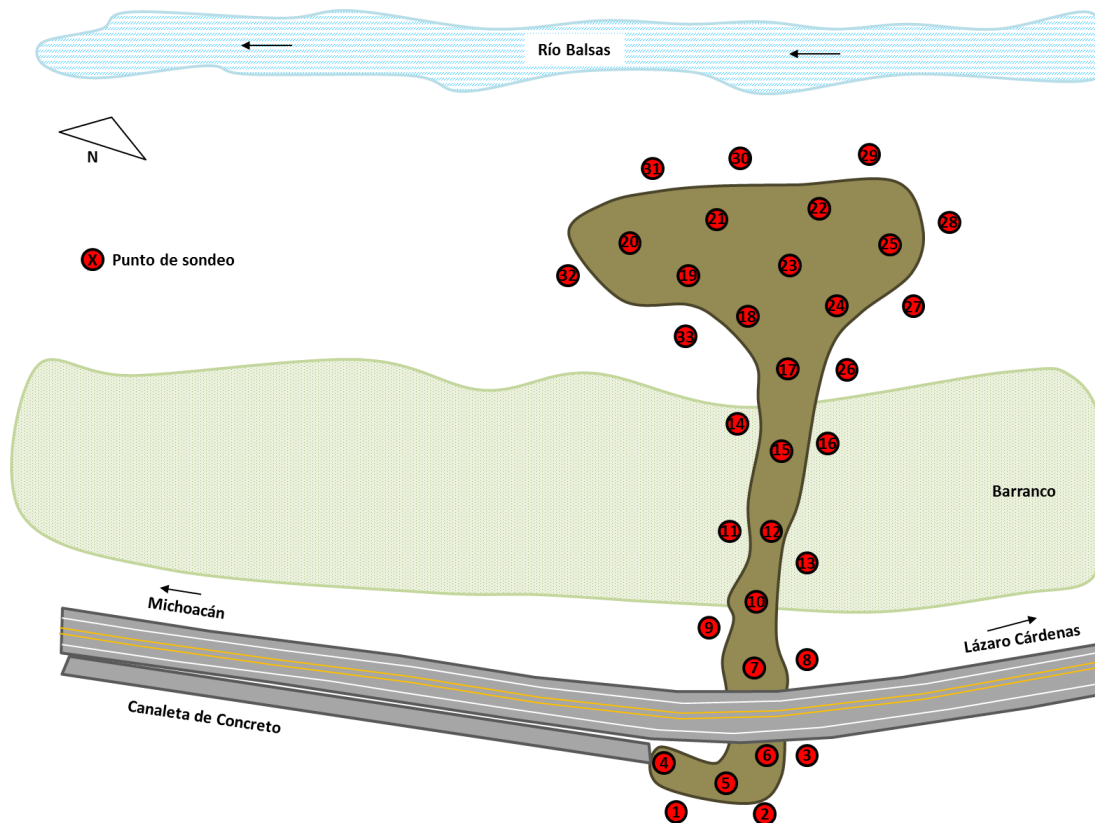
Figura Ilustrativa No. 1.1. Croquis de sondeos realizados.

A continuación se presentan los resultados obtenidos en el sondeo mencionado anteriormente, así como el croquis del sitio en estudio:

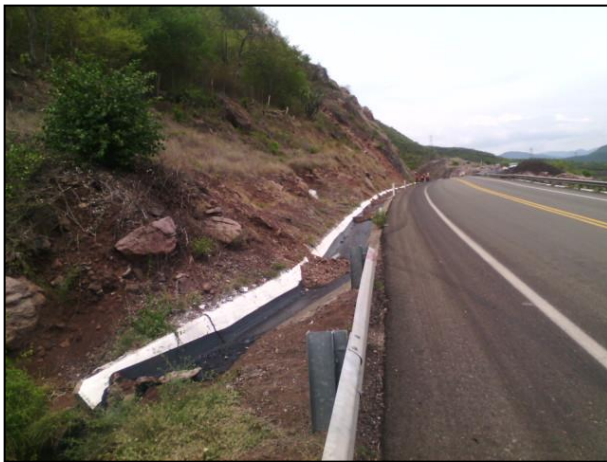
1.- Canaleta de concreto por donde se desplazó el Combustóleo hasta desembocar en suelo natural.

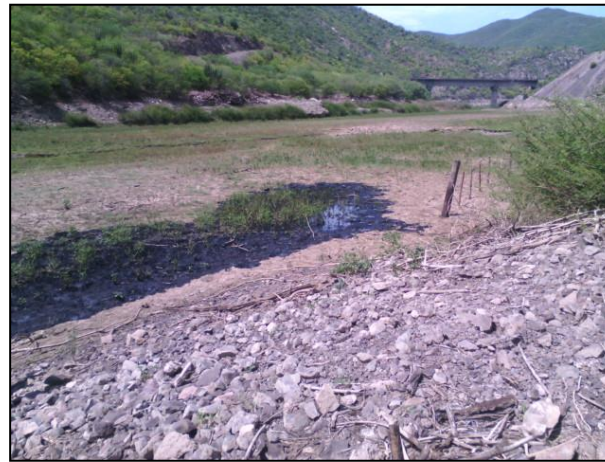
2.- Zona afectada por el derrame de Combustóleo, perteneciente al cauce del Río Balsas.

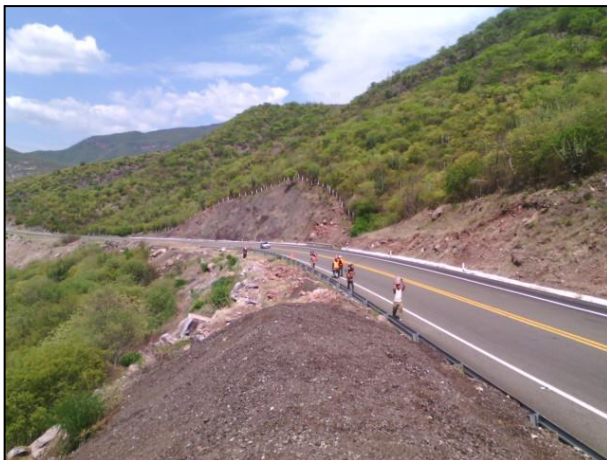
3.- Barranco por donde se desplazó el hidrocarburo.

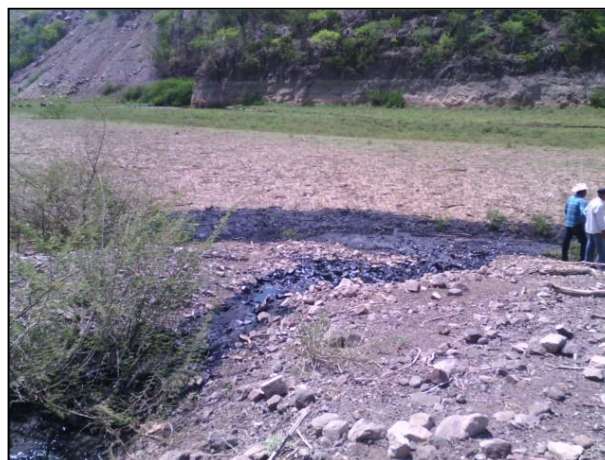
4.- Afectación de suelo natural por el derrame de Combustóleo.
