PROGRAMA DE REMEDIACIÓN

PETRO ASFALTOS DEL SURESTE, S.A. DE C.V.

Sin. VC00190G

Derrame de aproximadamente 62,000 L de Turbosina, en el Km. 31 de la Carretera No. 145-D Minatitlán – Córdoba, municipio de Tierra Blanca, estado de Veracruz.

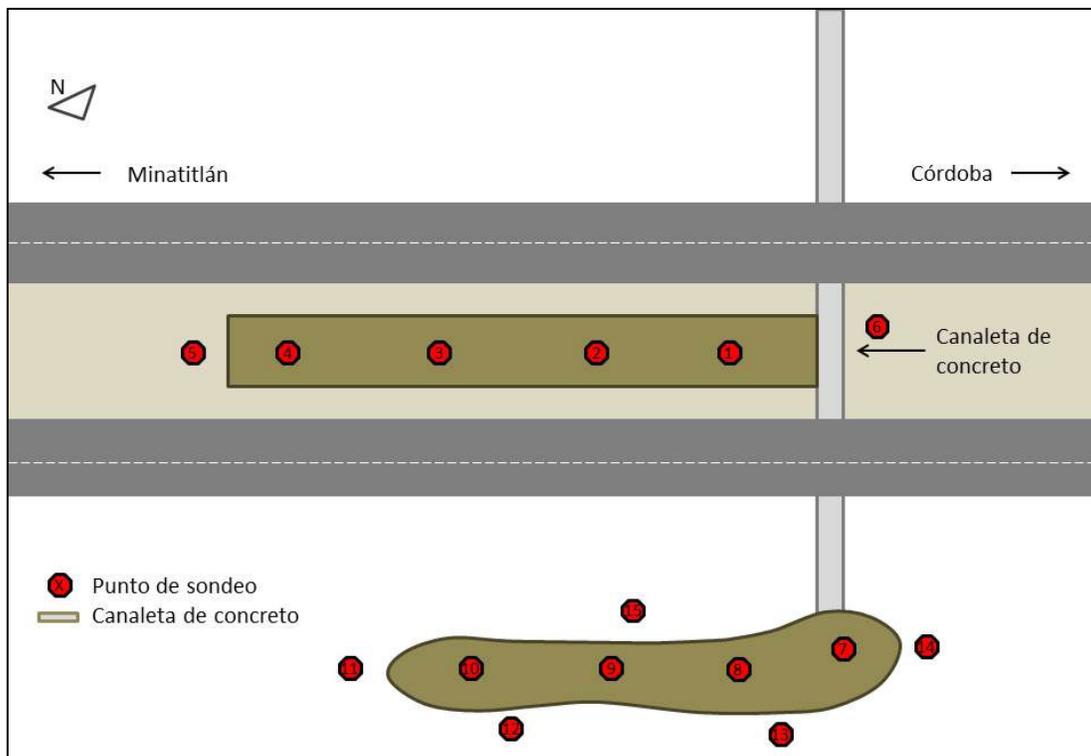
Figura Ilustrativa No. 1.1. Puntos de sondeos para predelimitación.

Tabla No. 1.1. Resultados de Sondeo									
Puntos de sondeo	Muestra	Profundidad (m)	Peso (g)	Hora	Lectura (ppm)	Sitio de toma de muestra	Factor de Respuesta	Comentarios	
1	S-01	0.30	10.0	8:20	>1200	Área Afectada "A"	4	Dentro de Norma (<1200 ppm) Fuera de Norma (>1200 ppm)	
	S-02	0.60	10.10	8:45	>1200		4		
	S-03	0.90	9.90	9:10	>1200		4		
	S-04	1.20	9.90	9:35	>1200		4		
	S-05	1.50	10.0	9:55	>1200		4		
	S-06	1.70	9.90	10:20	<1200		4		
2	S-07	0.30	9.90	10:45	>1200		4		
	S-08	0.60	10.0	11:05	>1200		4		
	S-09	0.90	9.90	11:20	>1200		4		
	S-10	1.20	10.0	11:42	>1200		4		
	S-11	1.50	10.10	11:58	>1200		4		
	S-12	1.70	9.90	12:15	<1200		4		
3	S-13	0.30	9.90	12:32	>1200		4		
	S-14	0.60	10.0	12:55	>1200		4		
	S-15	0.90	9.90	13:09	>1200		4		
	S-16	1.20	9.90	13:25	>1200		4		
	S-17	1.50	10.0	13:46	>1200		4		
	S-18	1.70	9.90	14:05	<1200		4		
4	S-19	0.30	10.0	14:20	>1200		4		
	S-20	0.60	9.90	14:38	>1200		4		
	S-21	0.90	9.90	14:41	>1200		4

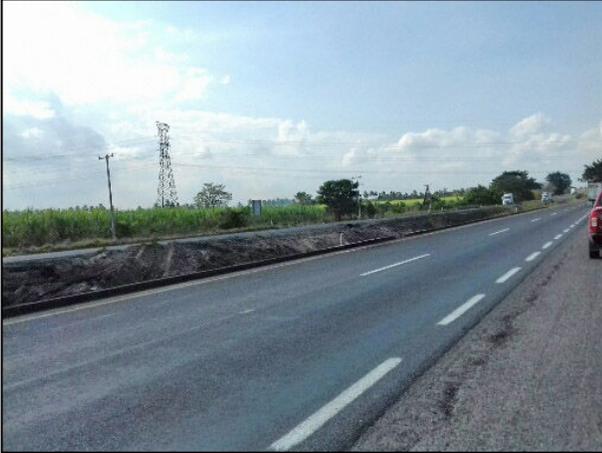
1.- Sitio del accidente en el Km. 31 de la Carretera No.145-D Minatitlán - Córdoba, municipio de Tierra Blanca, estado de Veracruz.

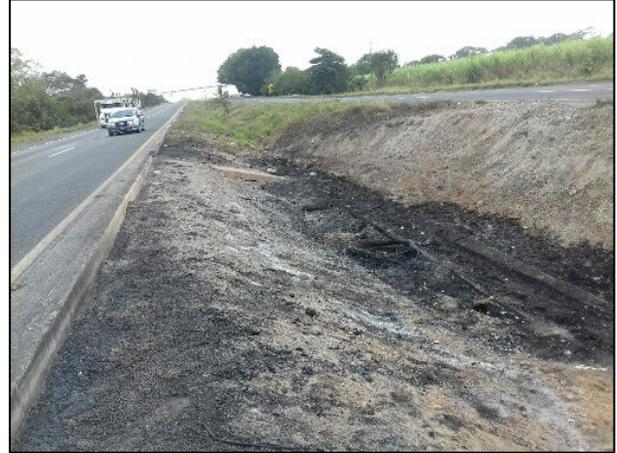
2.- Punto de impacto en el cual se derramó Turbosina sobre el camellón central de la Carretera No. 145-D Minatitlán – Córdoba.

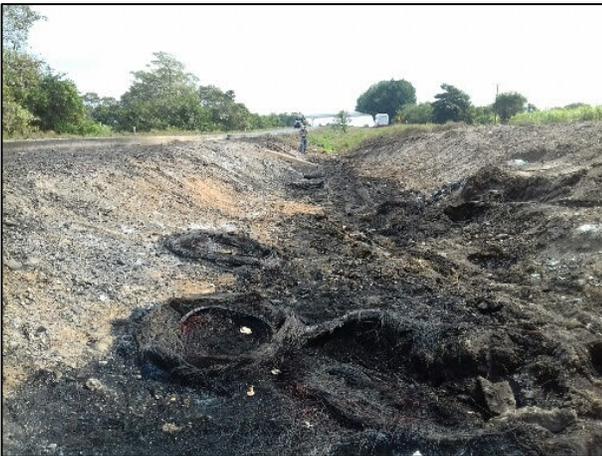
3.- En el sitio se derramaron aproximadamente 62,000 L de Turbosina sobre suelo natural.

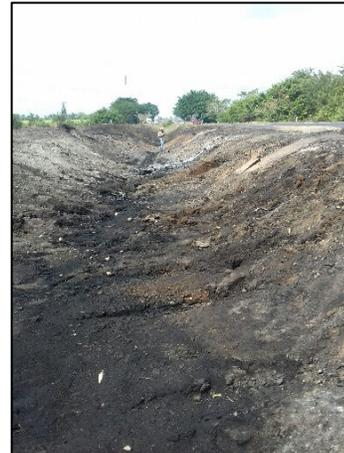
4.- El hidrocarburo derramado se incendió parcialmente en el sitio del siniestro.

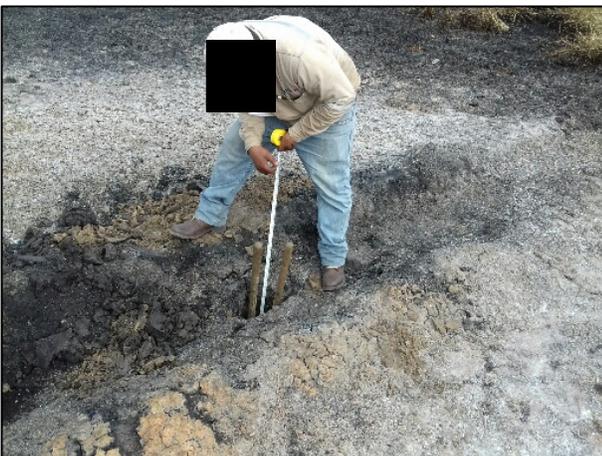
5.- Se realizaron sondeos a diferentes profundidades en distintos puntos en las áreas afectadas.

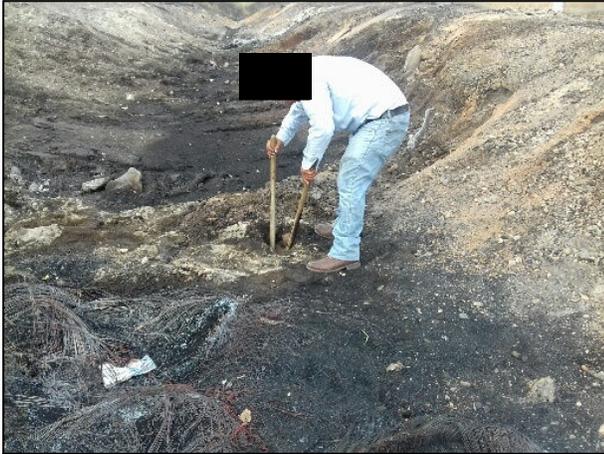
7.- Se realizaron sondeos en diferentes puntos de las áreas afectadas para estimar la infiltración del contaminante.

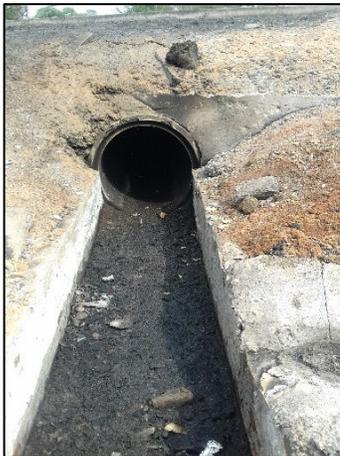
9.- Dren pluvial de concreto que atraviesa la Carretera No. 145-D hasta desembocar sobre el suelo natural de predio particular.

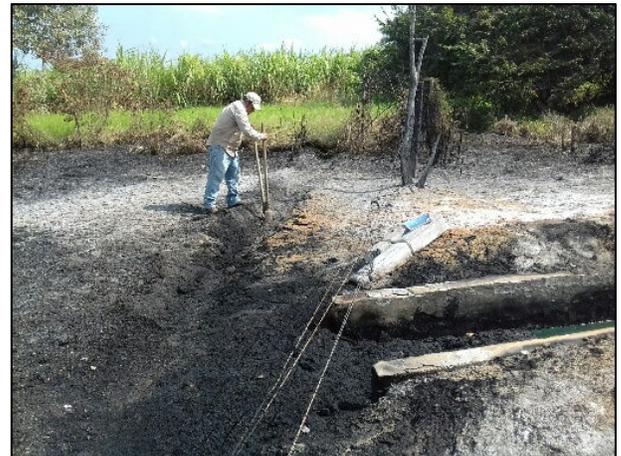
10.- La canaleta de concreto desemboca en un predio particular por lo que se realizaron sondeos para estimar la afectación en el mismo.

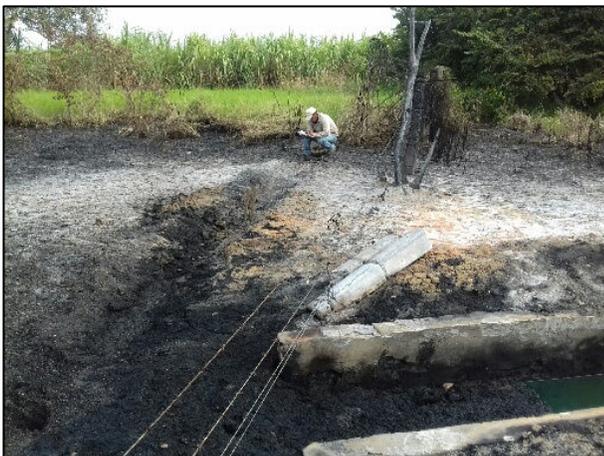
11.- Se determinó la extensión de las áreas afectadas.

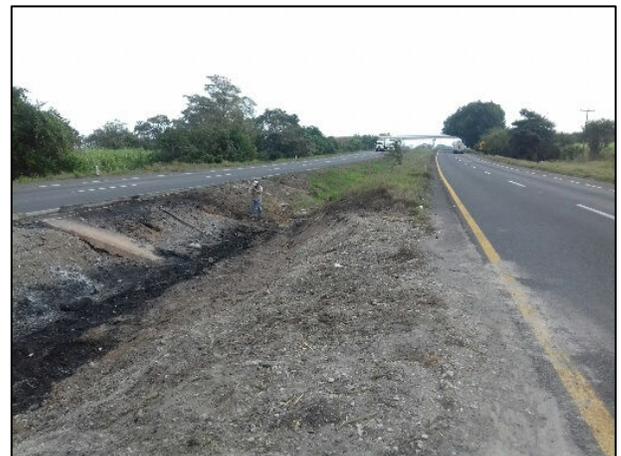
12.- No se observó postería de infraestructura superficial o subterránea.

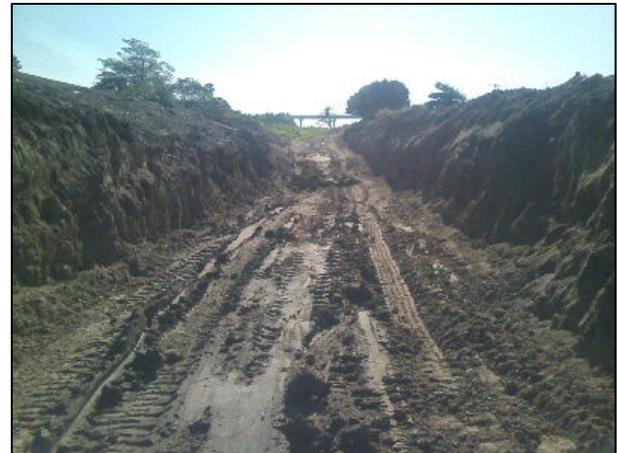
12.- Se cuantificó la profundidad de la fosa de excavación perteneciente al camellón central.

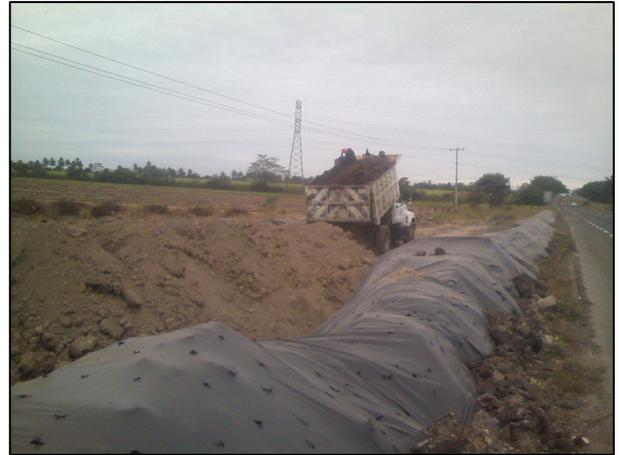
14.- Vista del material edáfico afectado en la celda provisional.
