# **INTEGRACIÓN DE SERVICIOS AMBIENTALES & LIMPIEZA INDUSTRIAL**

## **PROGRAMA DE REMEDIACIÓN**

### **TRANSLÍQUIDOS DEL NORTE, S.A. DE C.V.**

Derrame de aproximadamente 61,830 L de Diésel, en el Km 038 + 360 de la Carretera Federal No. 180 Coatzacoalcos – Villahermosa, tramo Coatzacoalcos – Límites del estado Veracruz – Tabasco, municipio de Agua Dulce, estado de Veracruz.

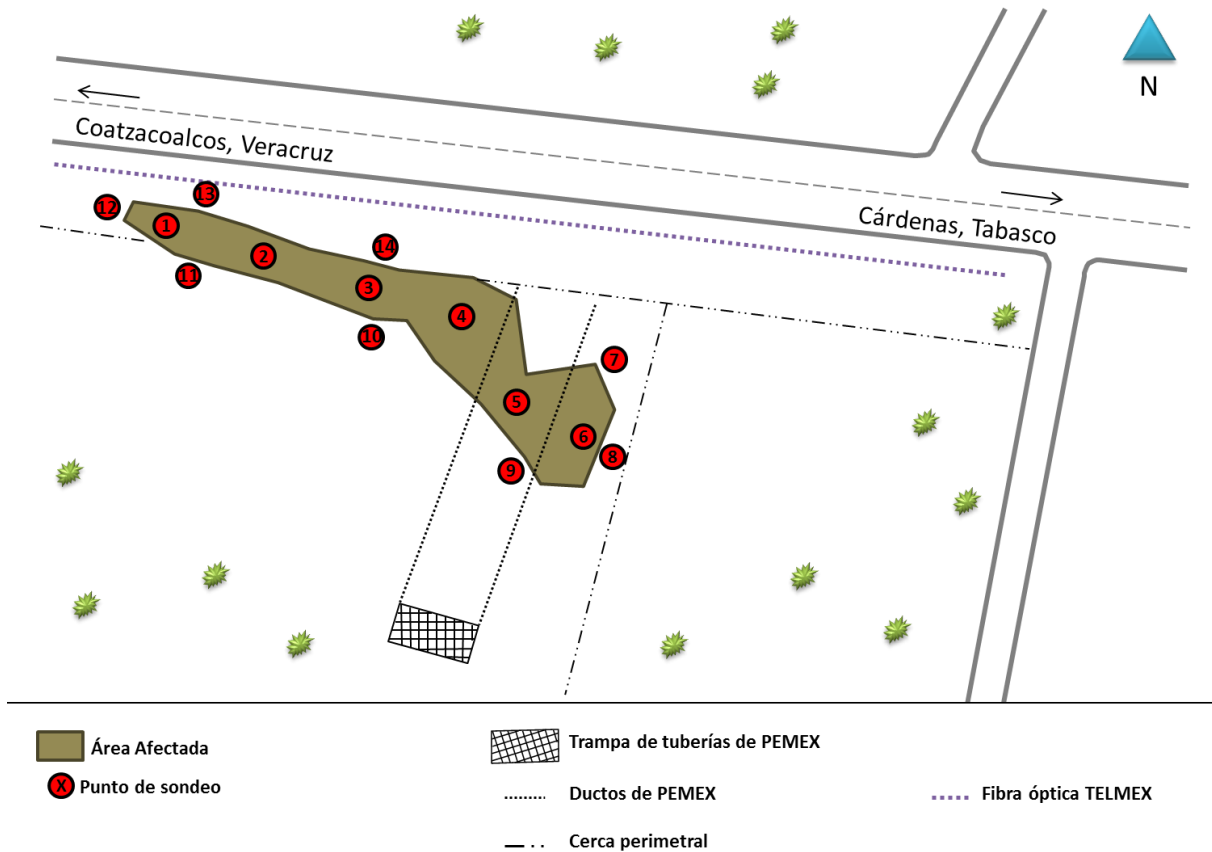
A continuación se presentan los resultados obtenidos en el sondeo mencionado anteriormente, así como el croquis del sitio en estudio:

Figura No. 1.1. Puntos de sondeo para Predelimitación del área afectada.

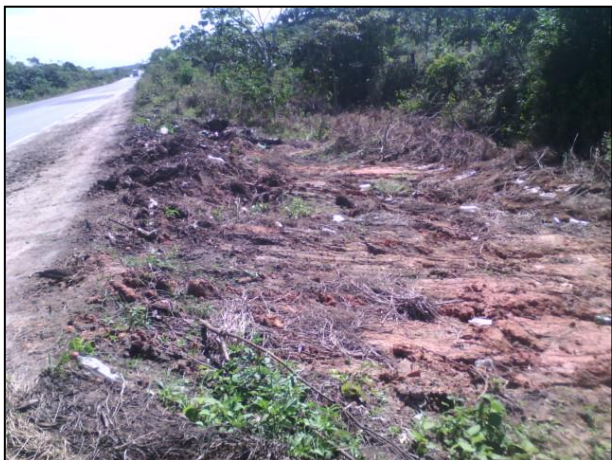
1.- Sitio del accidente en el Km. 038+360 de la Carretera Federal No. 180 Coatzacoalcos-Villahermosa, tramo Coatzacoalcos-Límites del estado de Veracruz -Tabasco, municipio de Agua Dulce, estado de Veracruz.

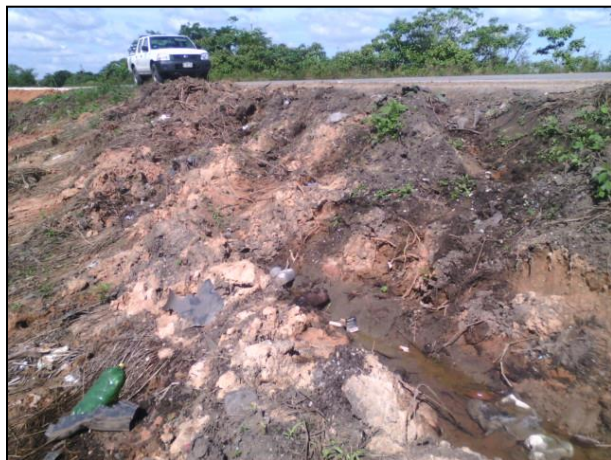
2.- Derecho de vía de la Carretera Federal No. 180, afectado por el derrame de Diésel.

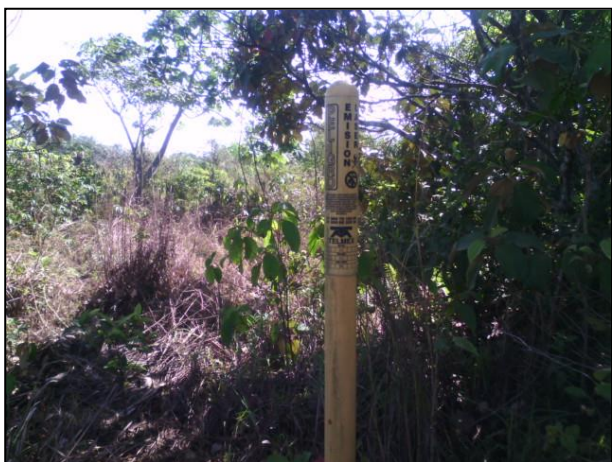
3.- Durante el recorrido se encontró postería de TELMEX indicando la presencia de fibra óptica.

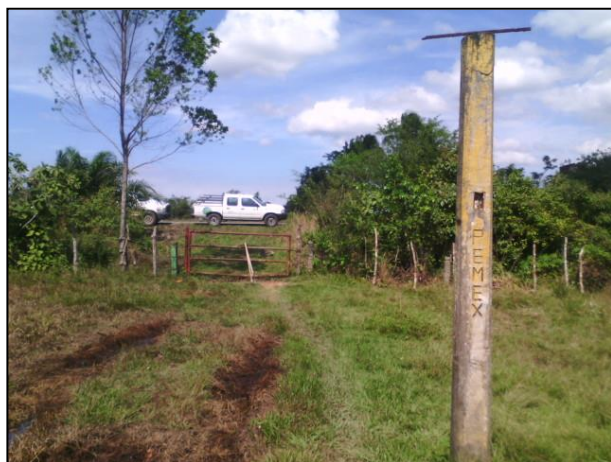
4.- También se observó señalización de PEMEX indicando la presencia de tuberías.

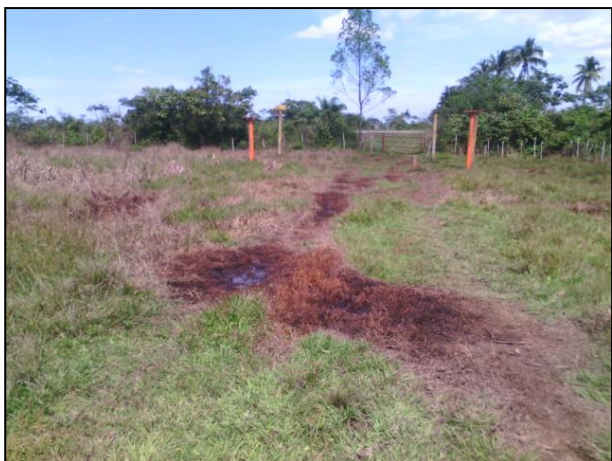
5.- Predio particular afectado por el derrame de 61,830 L de Diésel.

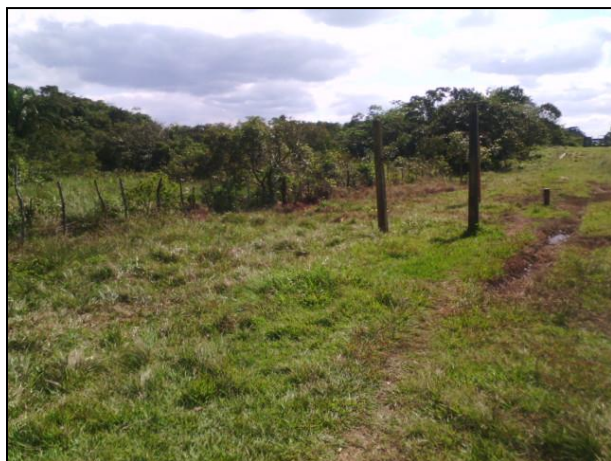
6.- Se observó vegetación típica de la región.
