1.1. RESUMEN EJECUTIVO

El presente **Programa de Remediación (PR)** fue elaborado por **ISALI, S.A. de C.V. (ISALI)** e informa sobre las actividades desarrolladas, los resultados y conclusiones obtenidos en la caracterización de suelo y subsuelo contaminado con hidrocarburos, debido al derrame de **Diésel** manifestándose la cantidad derramada de **aproximadamente 30,000 L.** Este derrame se originó por el accidente de una unidad propiedad de la empresa **LCO Logística Internacional, S.A. de C.V.**, ocurrido el 04 de enero de 2017 en el **Km. 260 de la Carretera Federal No. 16, Hermosillo – Chihuahua, tramo La Colorada – Yécora, municipio de Yécora, estado de Sonora.**

El accidente ocurrió el día 04 de enero de 2017 en el **Km. 260 de la Carretera Federal No. 16, Hermosillo – Chihuahua, tramo La Colorada – Yécora, municipio de Yécora, estado de Sonora**, manifestándose la cantidad derramada de **aproximadamente 30,000 L de Diésel** (*Anexo I – Carta Porte*).

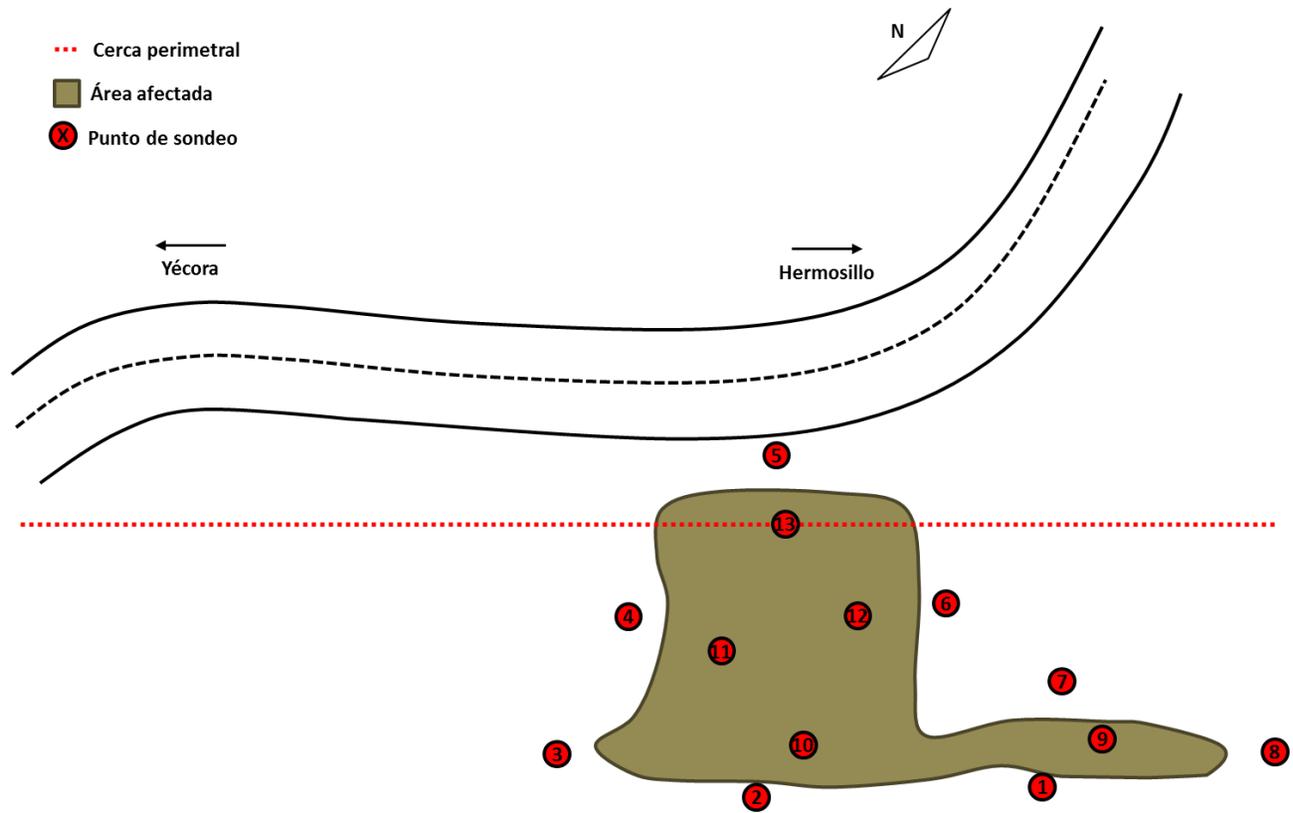
Figura No. 1.1. Puntos de sondeo para Predelimitación del área afectada.

A continuación se presentan los resultados obtenidos en el sondeo mencionado anteriormente, así como el croquis del sitio en estudio:

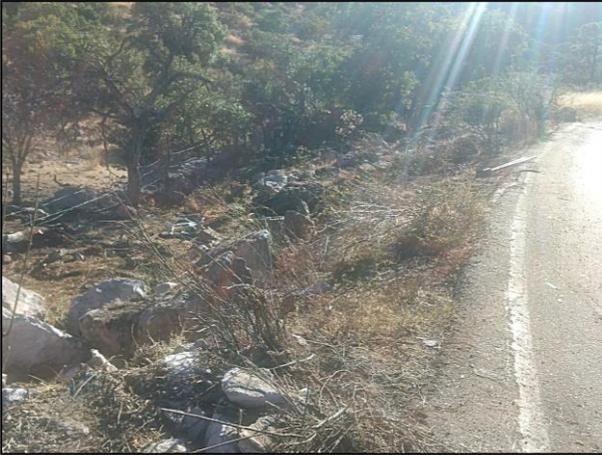
1.- Sitio del accidente en el Km. 260 de la Carretera Federal No. 16, Hermosillo - Chihuahua, tramo La Colorada - Yécora, municipio de Yécora, estado de Sonora.

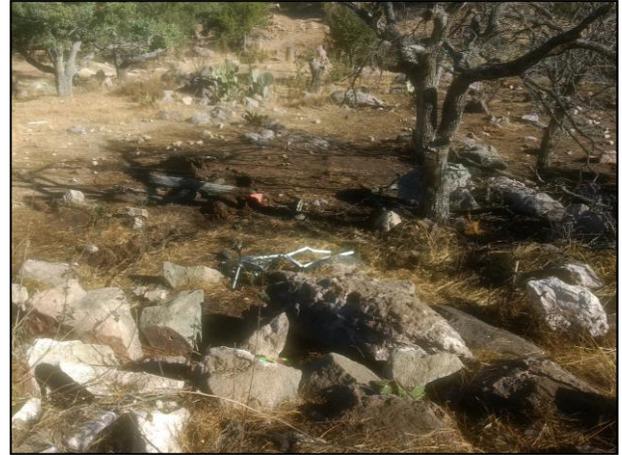
2.- Derecho de vía de la Carretera Federal No. 16 y predio particular, afectados por el derrame de Diésel.

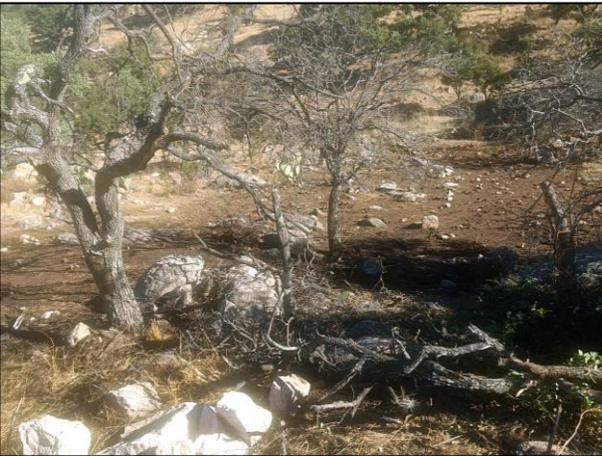
3.- En el sitio se derramaron aproximadamente 30,000 L de Diésel sobre suelo natural.

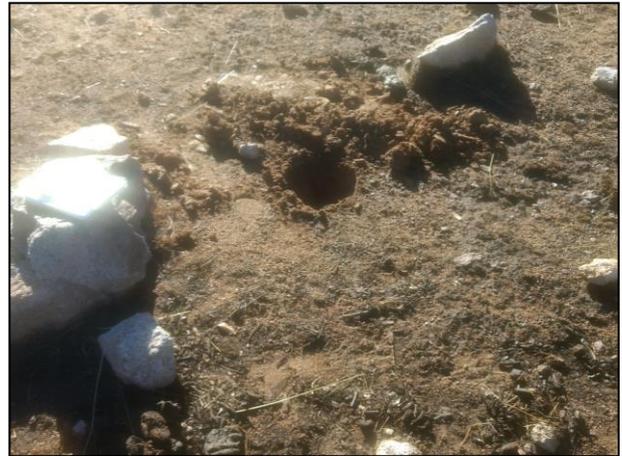
4.- Se cuantificó la superficie horizontal y superficial de la pluma del contaminante.

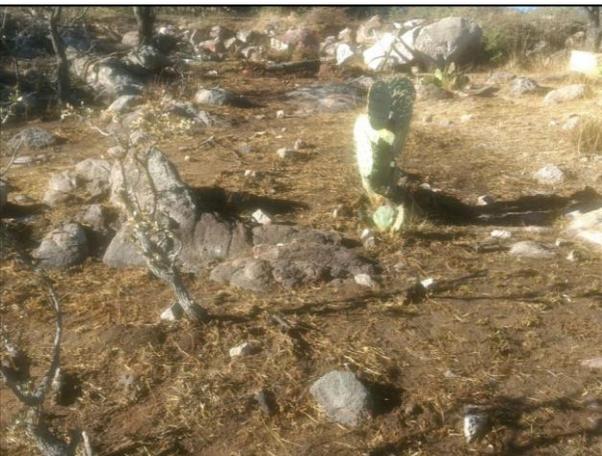
5.- Predio particular afectado por el derrame de Diésel.

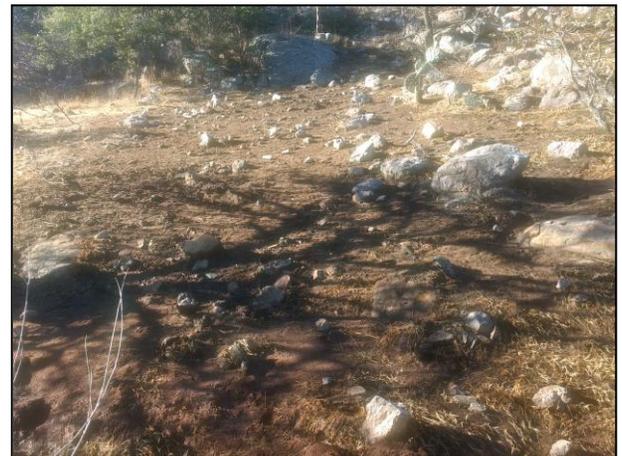
6.- El sitio presenta un suelo de textura limosa y arcillosa de color amarillo y pardo oscuro así como abundante presencia de rocas.

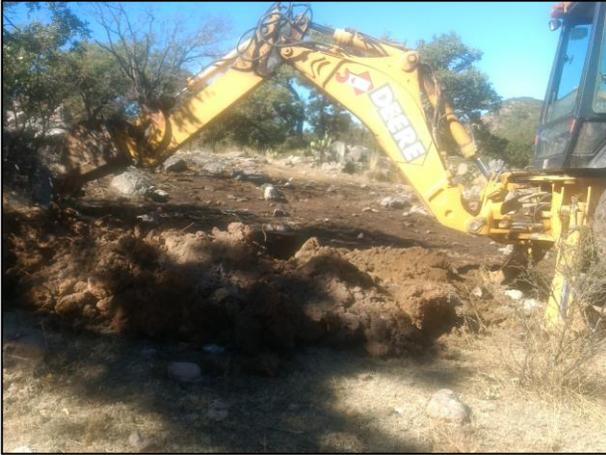
1.- Con apoyo de la retroexcavadora se inicia la construcción del borde de contención.

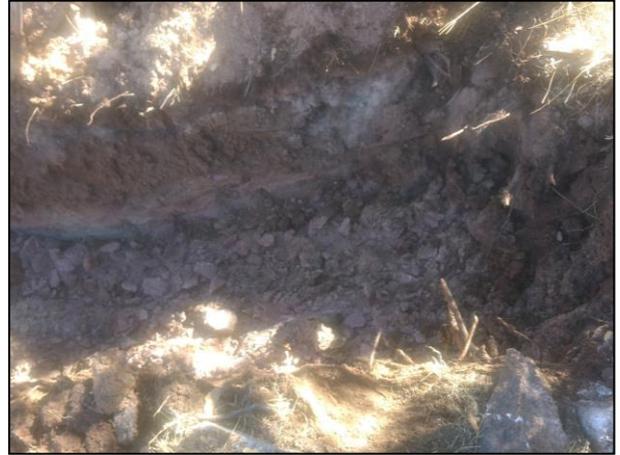
2.- Se construyó una zanja para delimitar el área afectada.

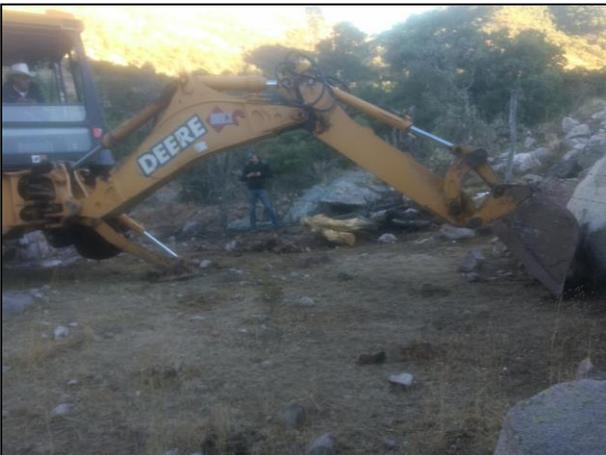
3.- Con ayuda de la retroexcavadora se construyó la zanja.

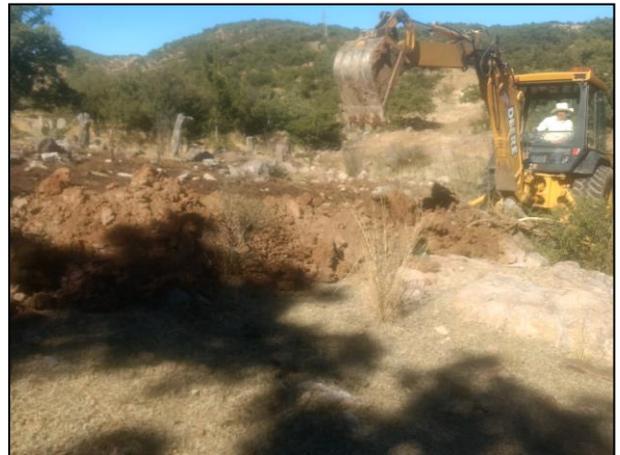
4.- Se construyó el borde de contención en el área afectada.

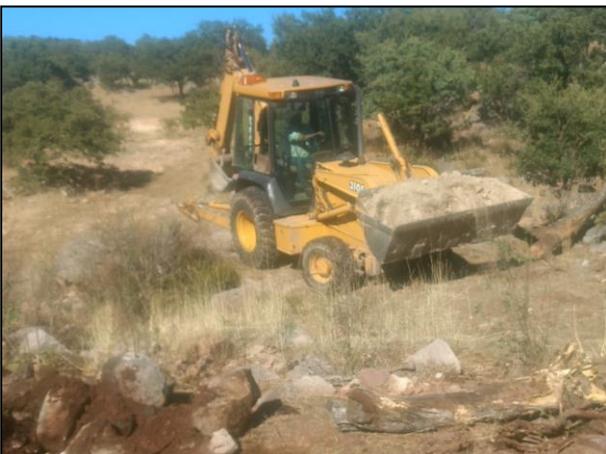
5.- Se usó material edáfico libre de contaminantes para la construcción del borde de contención.

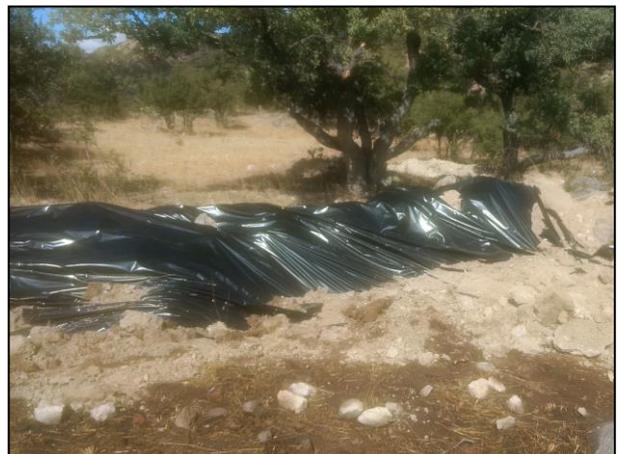
6.- Se cubrió el borde con una película de polietileno de alta densidad.

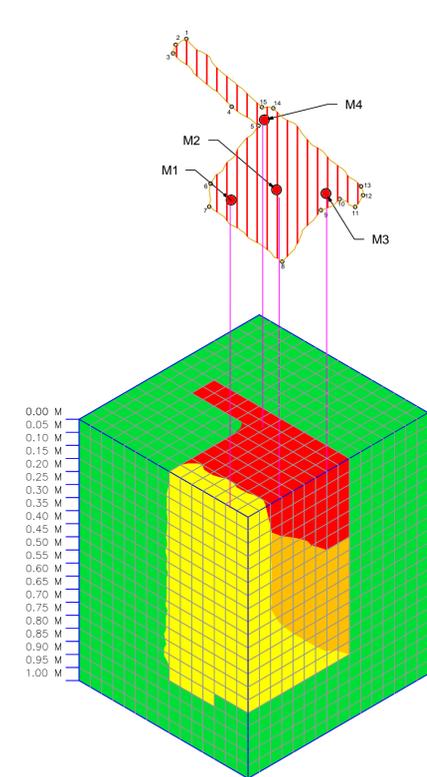
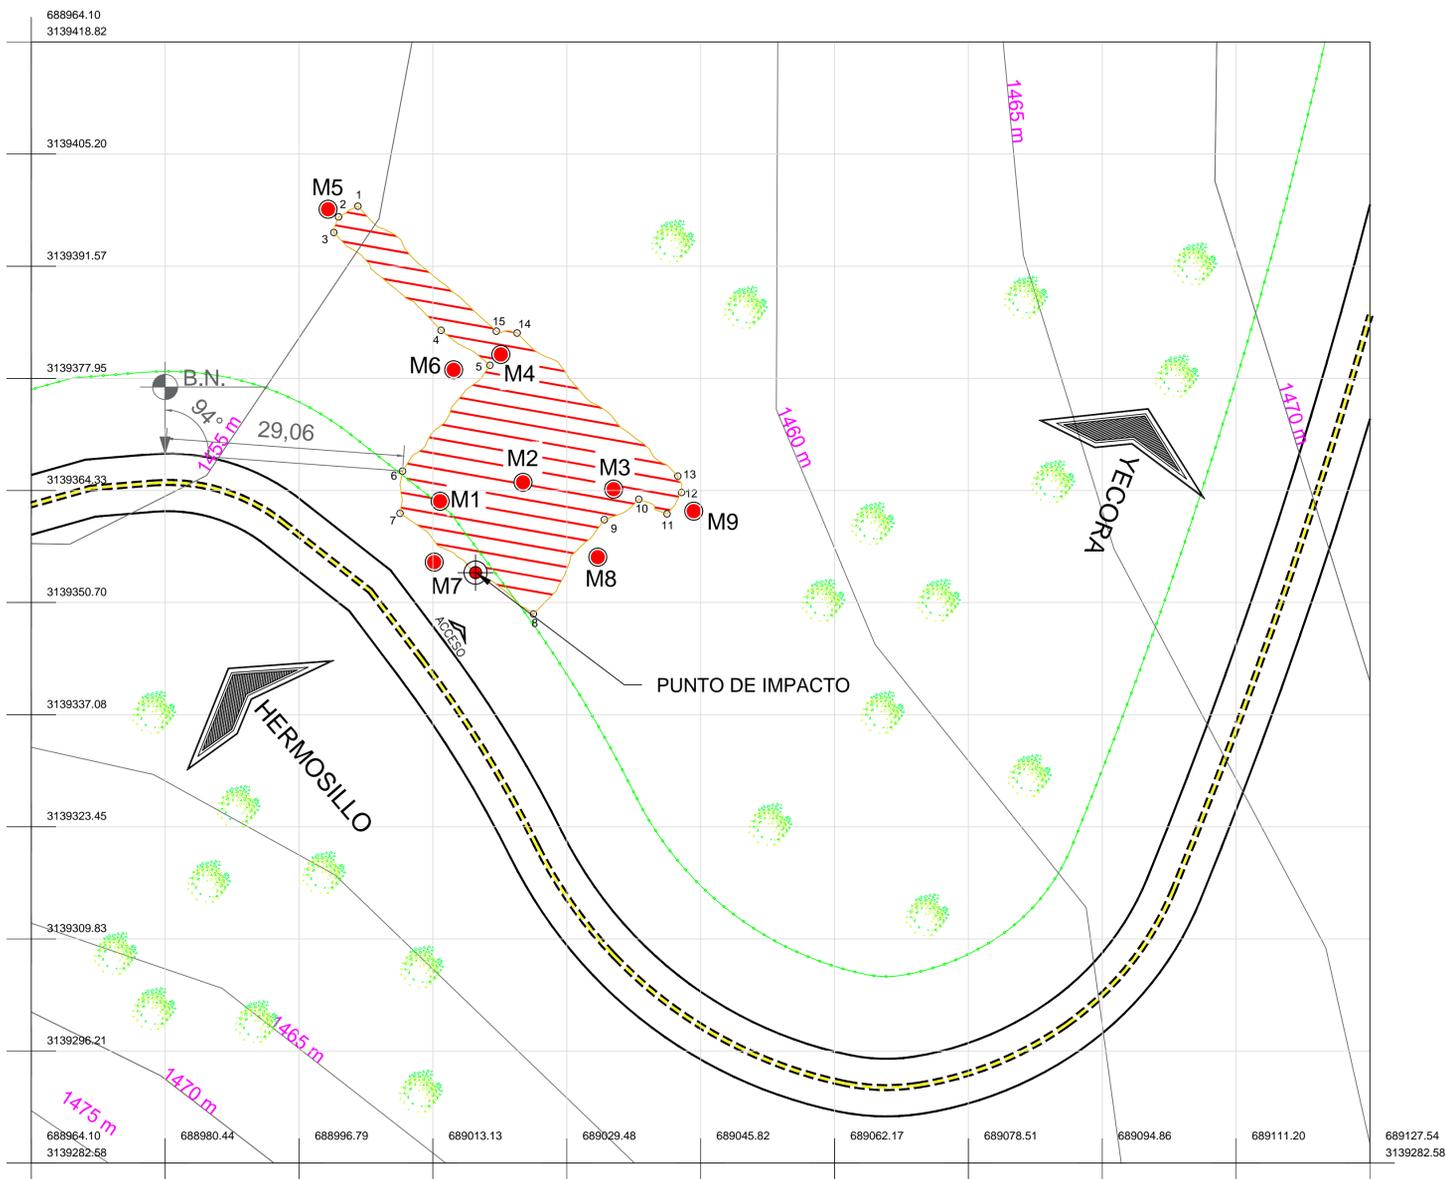
PLANO ISOMETRICO DE CONCENTRACION HFM (MG/KG)

Resulta importante mencionar que en el área dañada de acuerdo con los resultados obtenidos de Hidrocarburos Fracción Media (HFM), la humedad que presenta la zona (en promedio de 11.47%), así como el tipo de suelo que presenta el sitio (limoso y arcilloso) el cual posee un tamaño de partícula entre 0.2 mm – 0.002 mm y <0.002 mm, respectivamente, con infiltración media y material consolidado; sumando a esto la cantidad derramada, las temperaturas presentes en el sitio, las concentraciones obtenidas de los análisis de las muestras recolectadas en el sitio, las características físicas y químicas del hidrocarburo (ya que es una sustancia líquida viscosa, un poco aceitosa y con volatilidad media), las condiciones del sitio el cual presenta una pendiente con una inclinación de 20° y analizando el comportamiento del contaminante, se puede concluir que el desplazamiento vertical es evidente a una profundidad de 0.40 m (27606.82 mg/Kg), deduciendo y proyectando que el hidrocarburo se infiltró verticalmente de manera uniforme por los diferentes estratos del subsuelo hasta llegar a una profundidad de **0.80 m**, profundidad a la cual se encontrarán concentraciones menores a los límites de limpieza para Hidrocarburos Fracción Media (HFM) establecidos en la NOM-138-SEMARNAT/SSA1-2012 (*Ver Sección 1.4. del presente documento*), resultando un volumen total a remediar de **568 m³** de suelo dañado con Diésel; todo esto aunado a la topografía del sitio con sus respectivas curvas de nivel (*Ver Anexo V del presente documento*) las cuales indican que el hidrocarburo se desplazó en dirección al Este, Noreste y Norte del punto de impacto.
