PROGRAMA DE REMEDIACIÓN

TRANSPORTADORES DEL SURESTE S.A. DE C.V. **Sin. D1969416**

Derrame de aproximadamente 31,500 L de turbosina, a la altura del Km. 307 + 680 de la Carretera Kantunil – Puerto Juárez, tramo Kantunil – Puerto Juárez, municipio de Benito Juárez, estado de Quintana Roo.

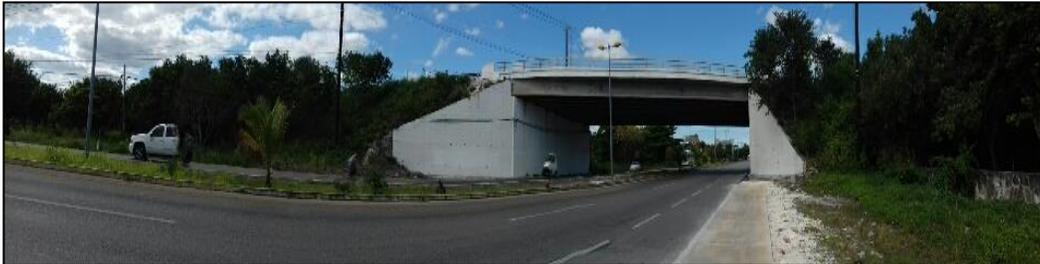
1 – Sitio de impacto, en el Km. 307 + 680 de la Carretera Kantunil – Puerto Juárez, tramo Kantunil – Puerto Juárez, municipio de Benito Juárez, estado de Quintana Roo.

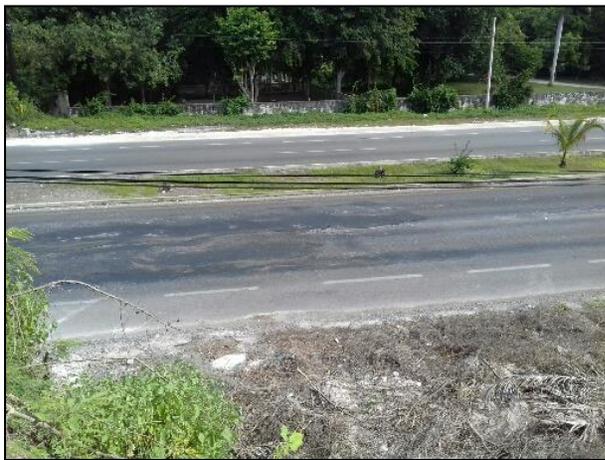
2 – Se observan daños a la carpeta asfáltica debido al derrame del Hidrocarburo (Turbosina).

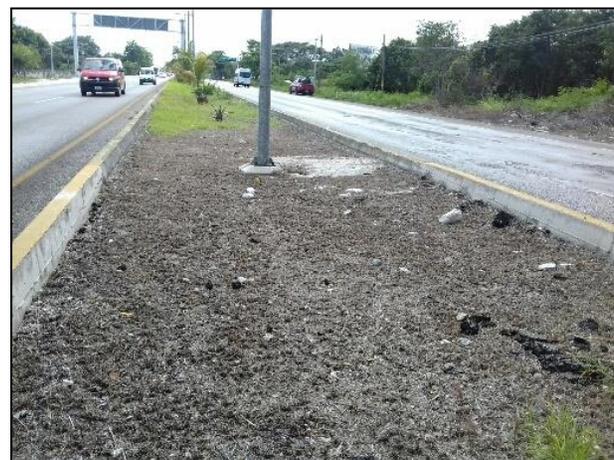
3 – Una de las zonas que resultaron afectadas por el derrame del Hidrocarburo (Turbosina) fue suelo natural del camellón central de la Carretera Kantunil – Puerto Juárez.

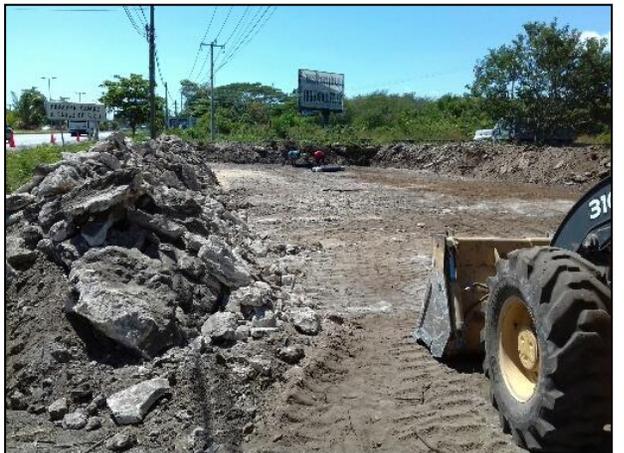
6 – Construcción de la celda provisional.

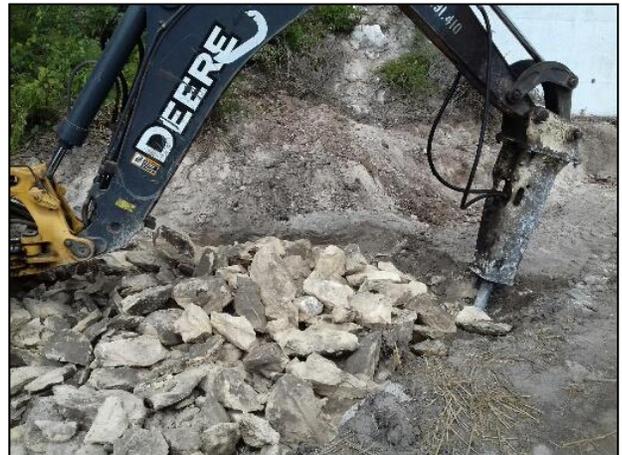
10 – Durante la extracción se utilizó un rotomartillo debido a la presencia de roca caliza.

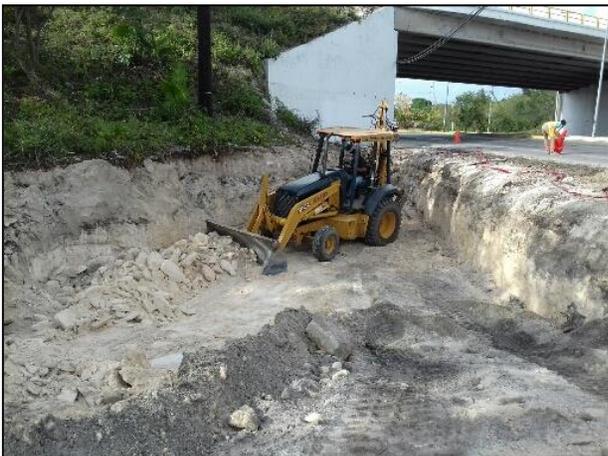
10 – Extracción del material edáfico afectado (presencia de roca caliza) con Turbosina.

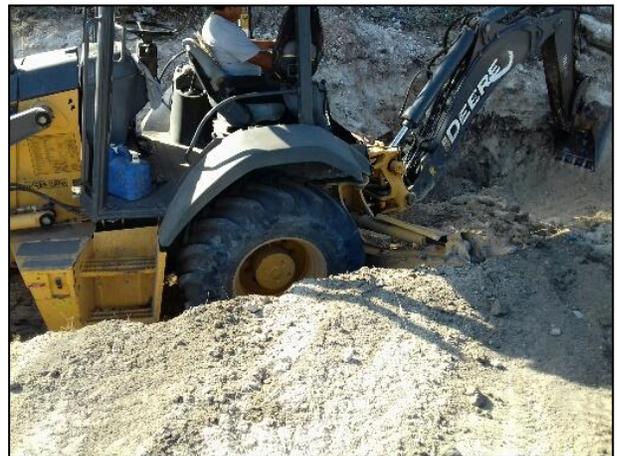
10 – Extracción del material edáfico afectado con Turbosina.

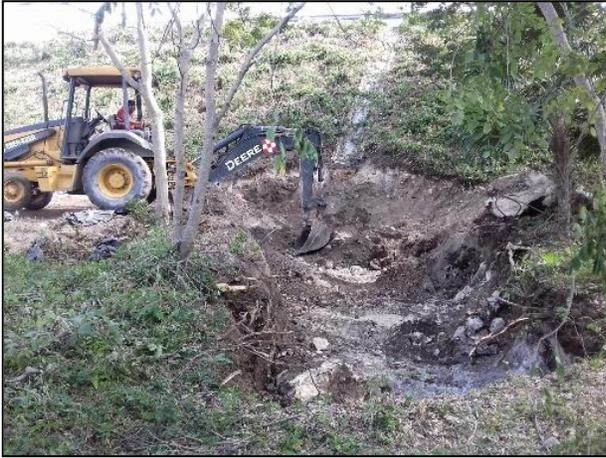
11 – Extracción del material edáfico afectado con Turbosina.

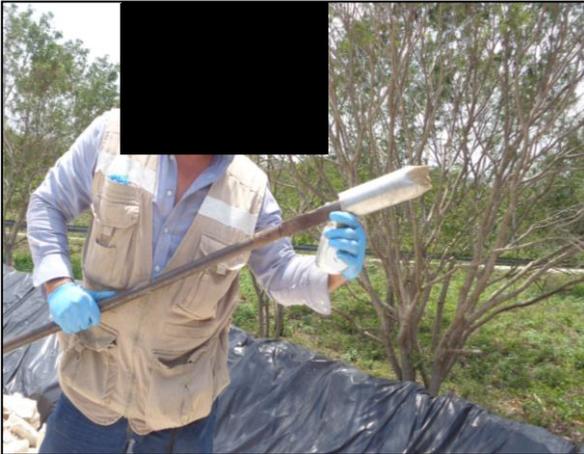
13 – Toma de muestras en camellón central afectado por el derrame de TurboSina.
