**PROGRAMA DE REMEDIACIÓN**  
**TRANSPORTES LAL, S.A. DE C.V.**

**Sin. 605504-16**

Derrame de Gasolina, en el Km 87 + 200 de la Carretera Federal No. 57 tramo Querétaro – San Luis de la Paz, municipio de San Luis de la Paz, estado de Guanajuato.

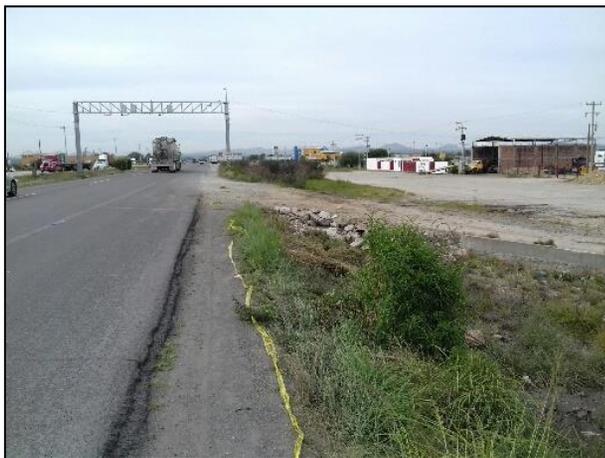
1. Sitio del accidente, en el Km 87 + 200 de la Carretera Federal No. 57 tramo Querétaro – San Luis de la Paz, municipio de San Luis de la Paz, estado de Guanajuato.

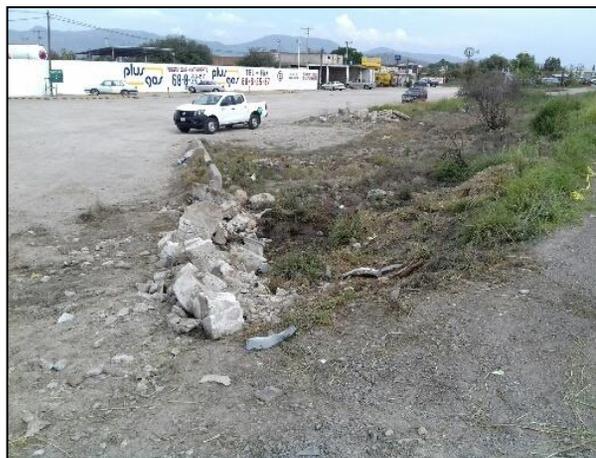
2. Punto de impacto donde el vehículo derramó aproximadamente 12,000 L Gasolina.

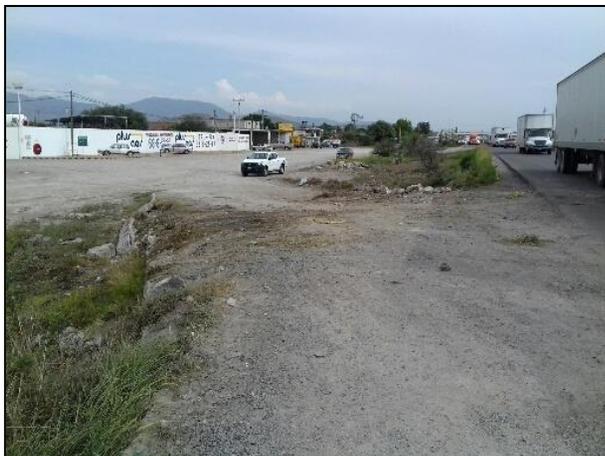
3. A los alrededores se observa una gasera y diversos negocios.

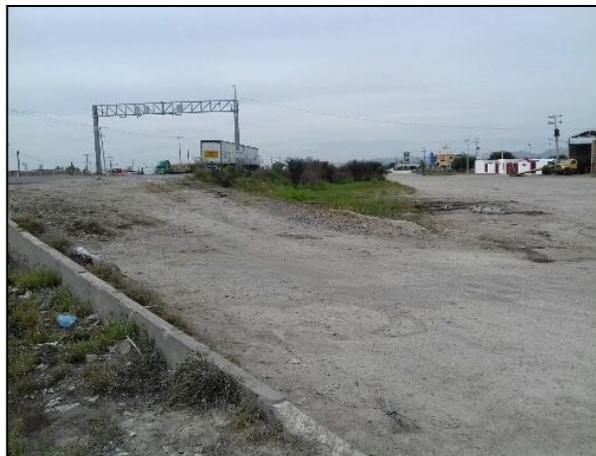
4. Camino de suelo natural que es utilizado como acceso a la vulcanizadora.

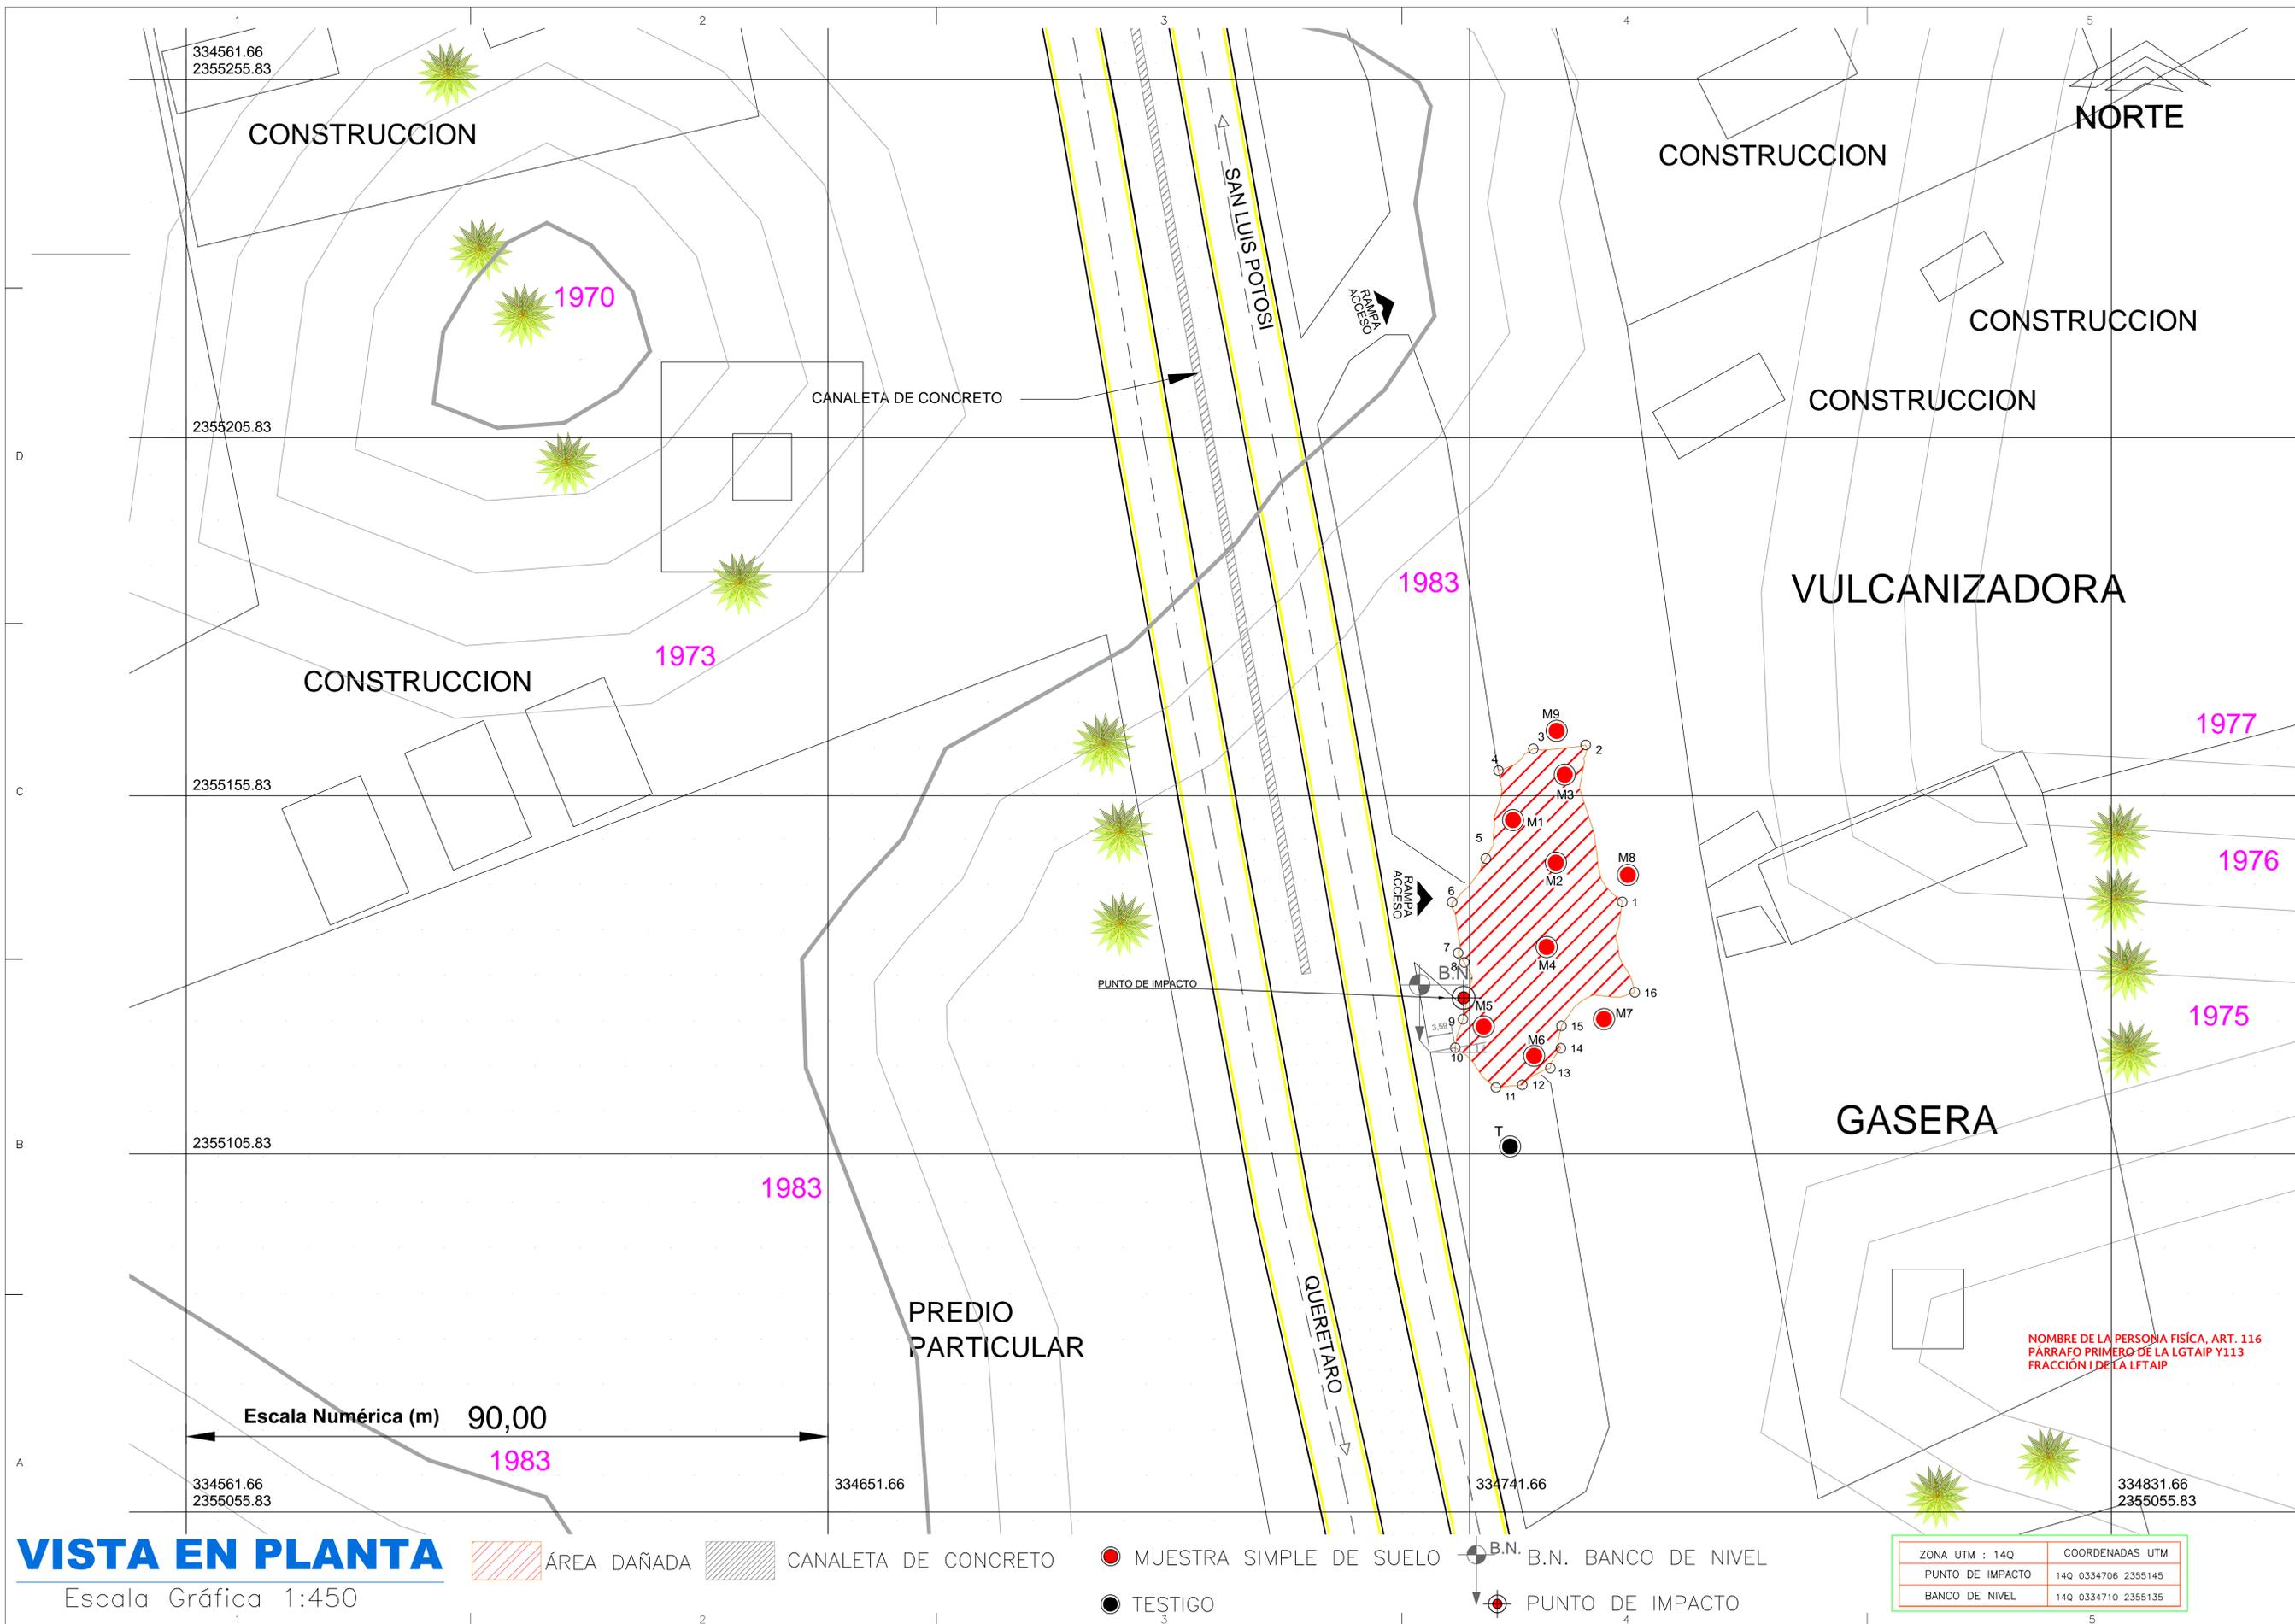
**VISTA EN PLANTA**

ÁREA DAÑADA = 756 M2

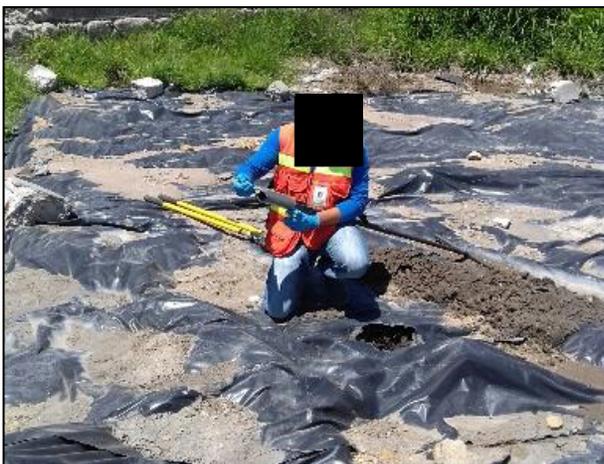
5. Toma de muestra en área afectada a una profundidad de 0.20 m.

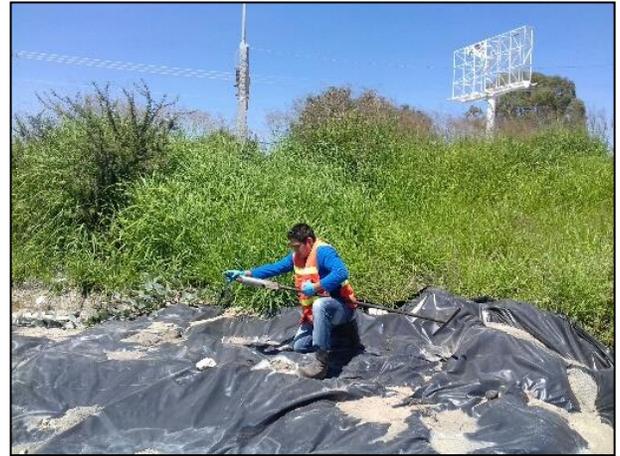
8. Toma de muestra en área afectada una profundidad de 0.80 m.

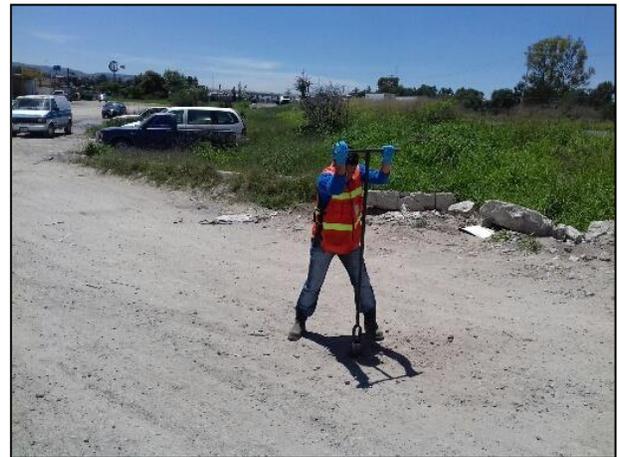
10. Toma de muestra en camino de suelo natural a una profundidad de 0.20 m.
