PROGRAMA DE REMEDIACIÓN

TRANSPORTES CEPSA S.A. DE C.V. Sin. 589289-17

Derrame de aproximadamente 25,000 L de Combustóleo, en el Km. 030 + 000 de la Carretera (2170) Querétaro – Irapuato (Directo), tramo Querétaro – Irapuato (Directo), municipio de Apaseo el Grande, estado de Guanajuato.

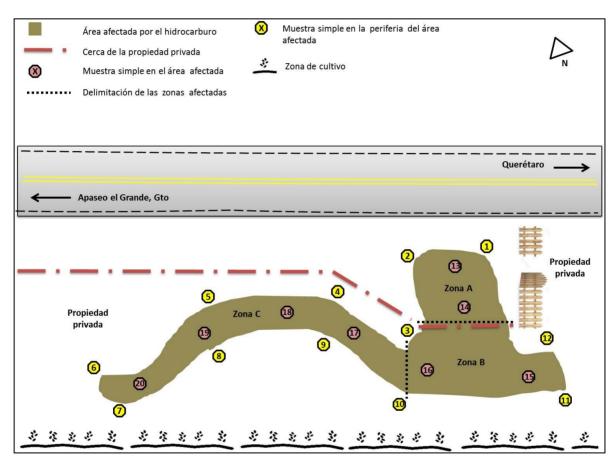
Figura Ilustrativa No. 1.2. Ubicación de puntos de sondeo para pre-delimitación del sitio en estudio.

Derivado de los resultados obtenidos de las muestras analizadas durante el sondeo realizado en el sitio, el material afectado se extrajo a diversas profundidades en donde se encontraron concentraciones por debajo de los Límites Máximos Permisibles (LMP) para Hidrocarburos Fracción Pesada (HFP).

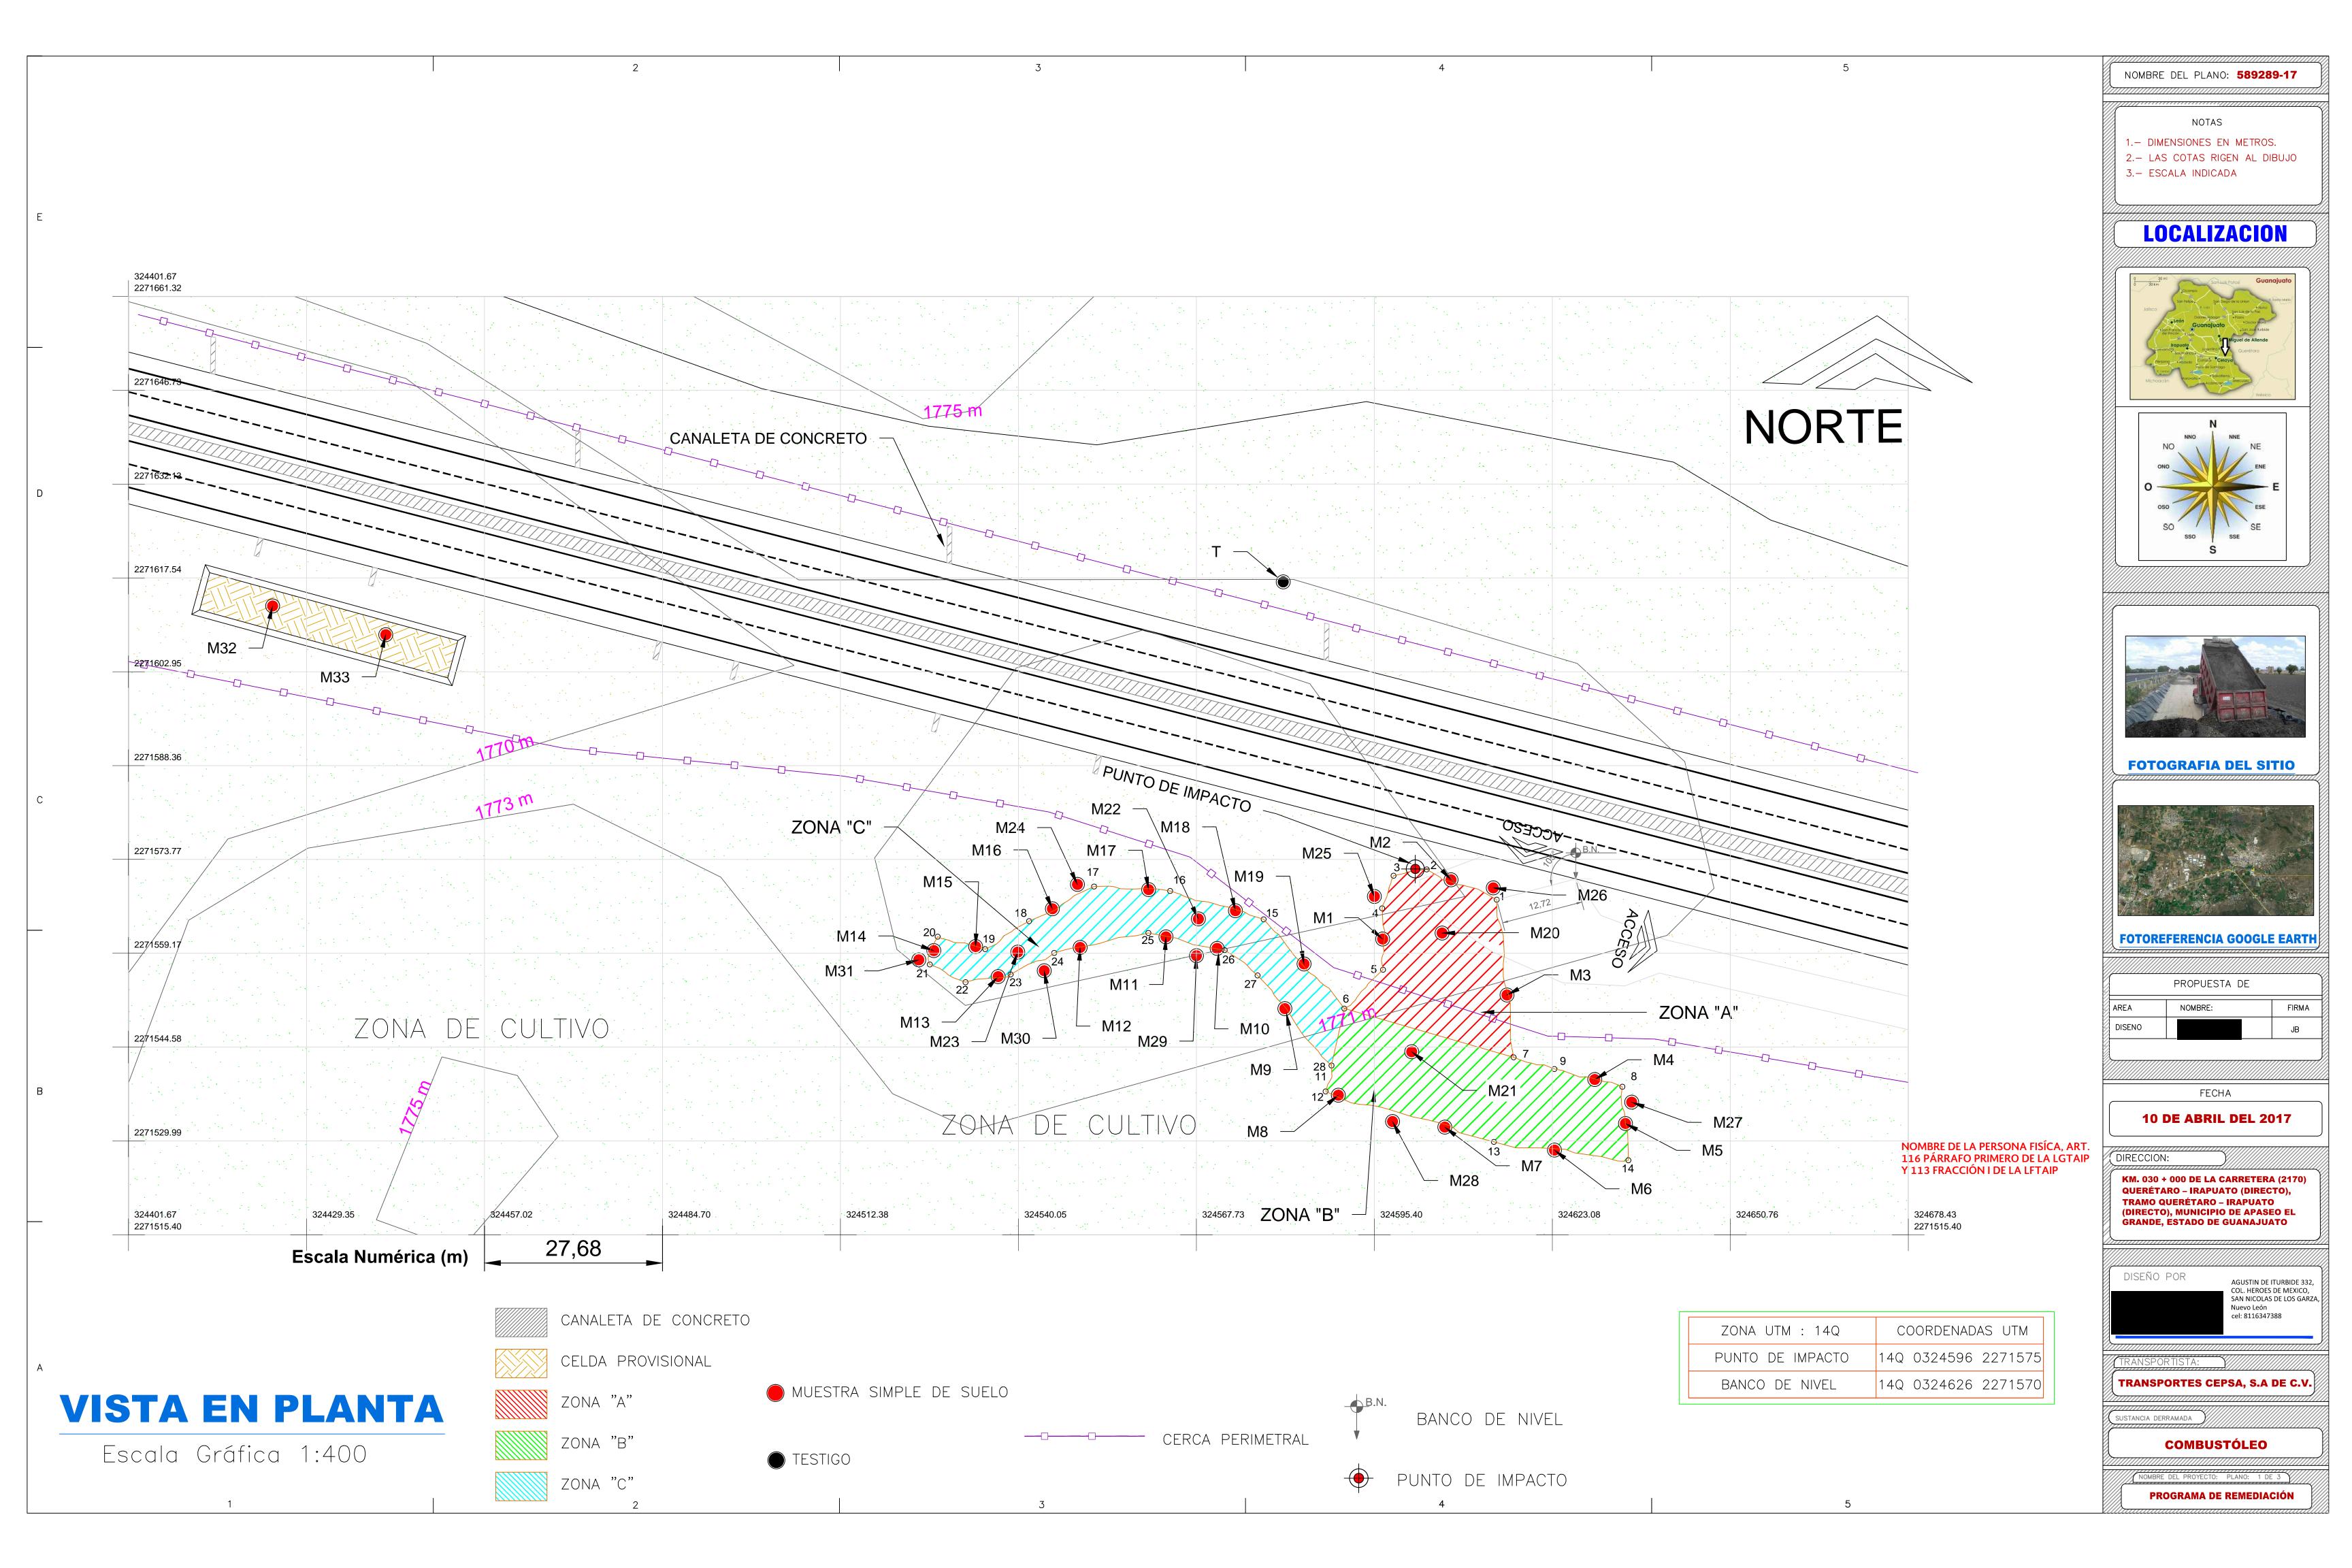
AREA DE LA FOSA DE EXCAVACION ZONA "A" = 480.00 M2
