PROGRAMA DE REMEDIACIÓN

TRANSPORTADORES DE OCCIDENTE, S.A. DE C.V. **Sin. D0381417**

Derrame de aproximadamente 30,000 L de Turbosina, a la altura Km. 22 + 400 de la Carretera Mérida – Cancún, municipio de Acanceh, estado de Yucatán.

Monterrey, Nuevo León, abril de 2018

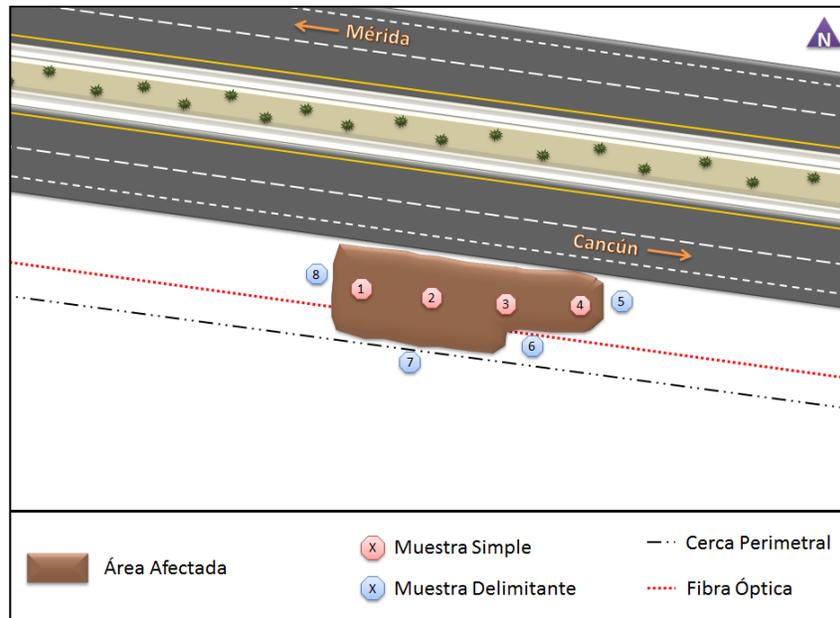
Figura Ilustrativa No. 1.2. Croquis de Puntos de sondeo

Derivado de los resultados obtenidos de las muestras analizadas durante el sondeo realizado en el sitio, el material afectado se extrajo hasta la profundidad de 1.00 m en donde se encontraron concentraciones por debajo de los Límites Máximos Permisibles (LMP) para Hidrocarburos Fracción Media (HFM).

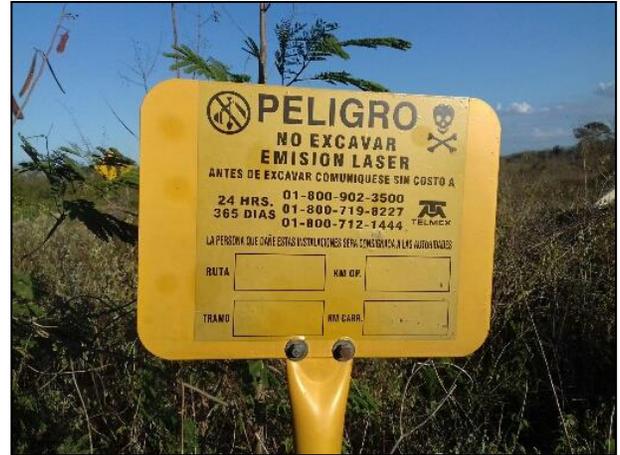
2.- Se observó postería indicando la presencia de fibra óptica de la empresa TELMEX.

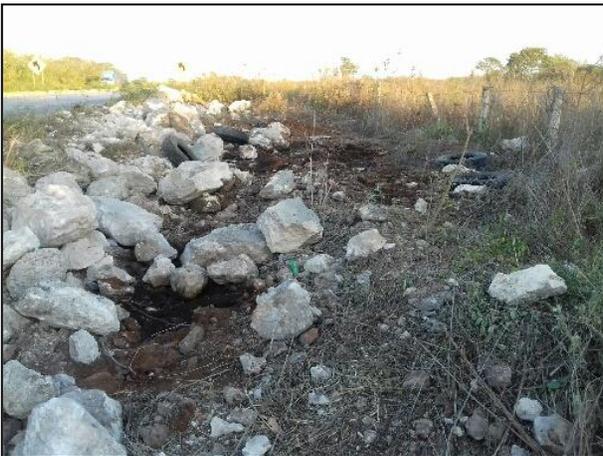
3.- Derecho de vía de la Carretera Mérida - Cancún, afectado por el derrame de Turbosina.

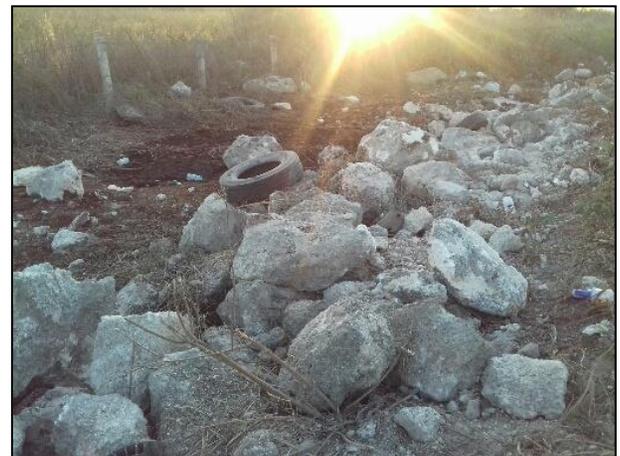
4.- En el sitio se observa abundante roca caliza.

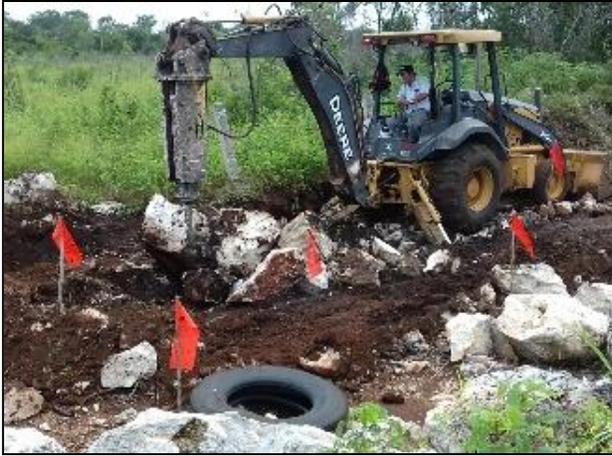
7.- Con ayuda de martillo hidráulico se perforó el suelo para su extracción, ya que presenta abundante roca caliza.

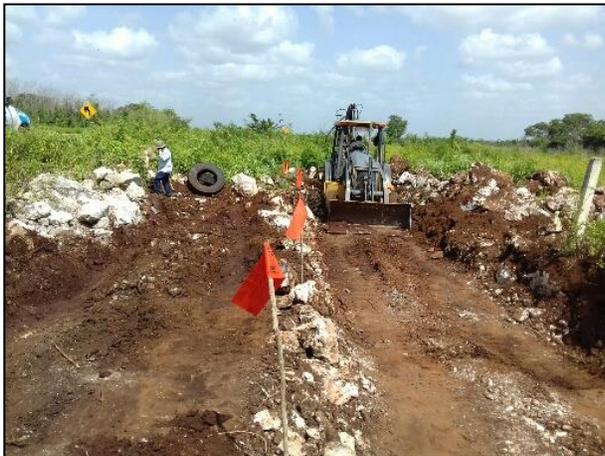
9.- Con apoyo de la retroexcavadora se extrajo el material edáfico afectado.

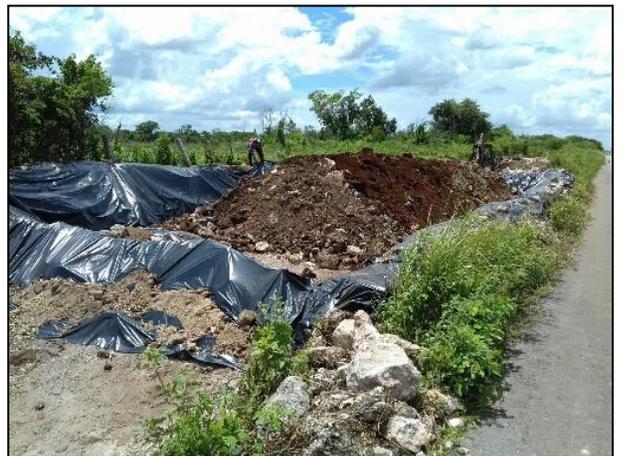
12.- Vista final de la celda provisional.

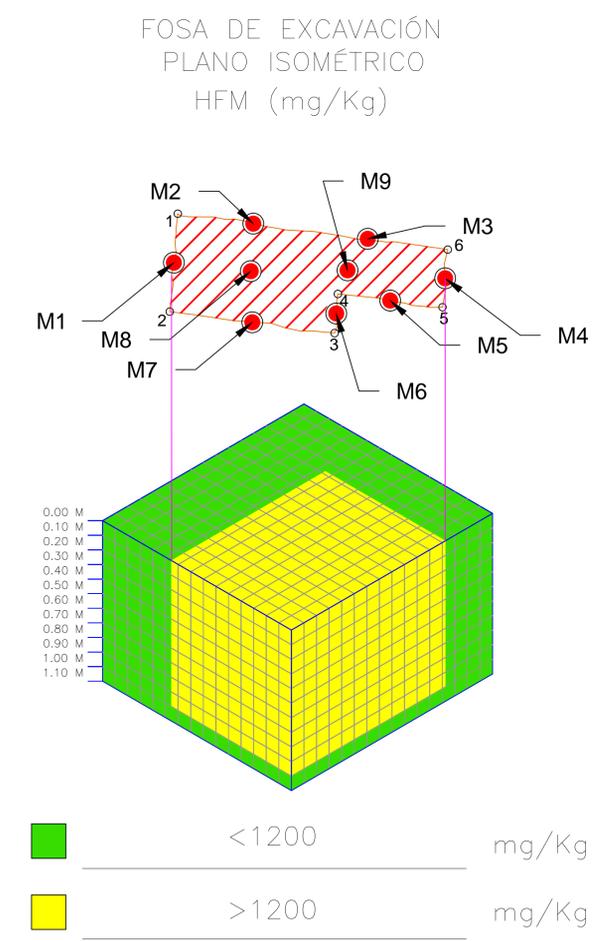
NOMBRE DEL PLANO: **D0381417**

AREA DE LA FOSA DE EXCAVACION = 250.00 m²
