INTEGRACIÓN DE SERVICIOS AMBIENTALES & LIMPIEZA INDUSTRIAL

PROGRAMA DE REMEDIACIÓN CAESSA TRANSPORTACIONES, S.A. DE C.V.

Sin. D1848516

Derrame de aproximadamente 10,000 L de Diésel, en el Km. 154 + 100 de la Carretera Cd. Obregón – Hermosillo, tramo Guaymas – Hermosillo, municipio de Guaymas, estado de Sonora.

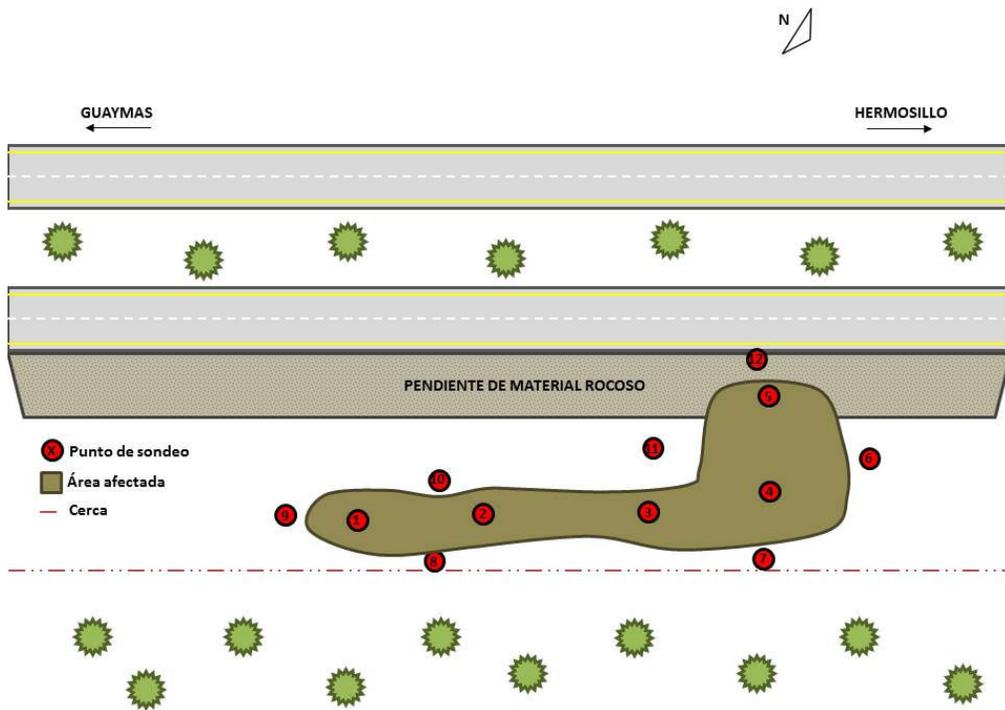
Figura Ilustrativa No. 1.1. Ubicación de puntos de sondeo.

Tabla 1.1. Resultados de Sondeo								
Puntos de sondeo	Muestra	Profundidad (m)	Peso (g)	Hora	Lectura (ppm)	Sitio de toma de muestra	Factor de Respuesta	Comentarios
1	S-01	0.30	10.10	8:20	>1200	Área Afectada	5	Dentro de Norma (<1200 ppm) Fuera de Norma (>1200 ppm)
	S-02	0.60	10.00	8:44	>1200		5	
	S-03	0.90	9.9.	9:03	>1200		5	
	S-04	1.20	10.10	9:26	<1200		5	
2	S-05	0.30	9.90	9:48	>1200		5	
	S-06	0.60	9.90	10:10	>1200		5	
	S-07	0.90	10.10	10:22	>1200		5	
	S-08	1.20	9.90	10:48	<1200		5	
3	S-09	0.50	9.90	11:00	>1200		5	
	S-10	1.00	10.00	11:21	>1200		5	
	S-11	1.50	10.10	11:45	>1200		5	
	S-12	2.00	9.90	11:59	>1200		5	
	S-13	2.50	9.90	12:20	<1200		5	
4	S-14	0.30	10.10	12:45	>1200		5	
	S-15	0.60	10.10	13:02	>1200		5	
	S-16	0.90	9.90	13:20	>1200		5	
	S-17	1.20	9.90	13:43	<1200		5	
5	S-18	0.30	10.10	14:04	>1200		5	
	S-19	0.60	9.90	14:22	>1200		5	
	S-20	0.90	10.00	14:53	>1200		5	
	S-21	1.20	10.00	15:05	<1200		5	
6	S-22	0.40	9.90	15:22	<1200	Periferia del Área Afectada	5

7	S-23	0.60	10.10	15:46	<1200		5	
8	S-24	0.30	9.90	15:58	<1200		5	
9	S-25	0.90	10.10	16:14	<1200		5	
10	S-26	0.20	10.0	16:32	<1200		5	
11	S-27	Superficial	10.0	16:57	<1200		5	
12	S-28	Superficial	9.90	17:13	<1200		5

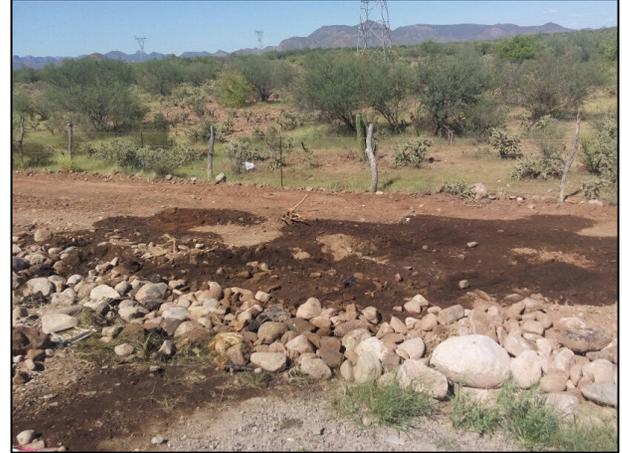
2.- Derecho de vía de la Carretera Cd. Obregón - Hermosillo, afectado por el derrame de Diésel.

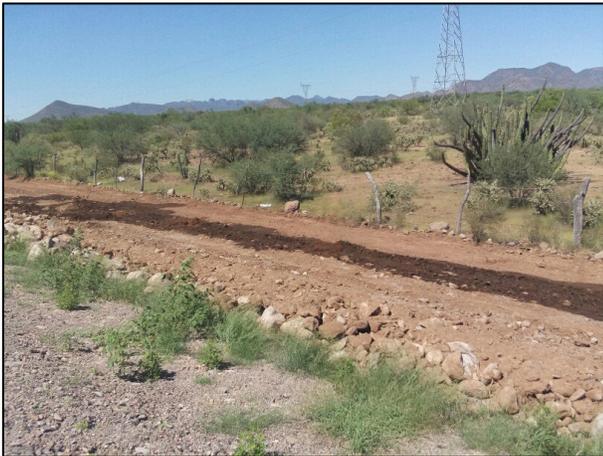
3.- En el sitio se derramaron aproximadamente 10,000 L de Diésel sobre suelo natural.

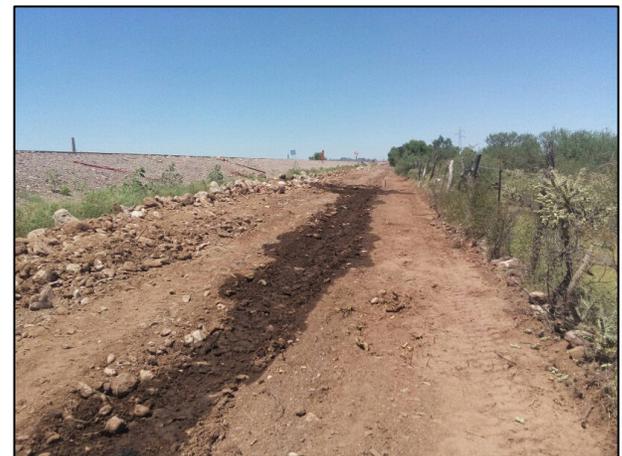
6.- El sitio presenta un suelo tipo limoso y presencia de abundantes rocas de diversos tamaños.

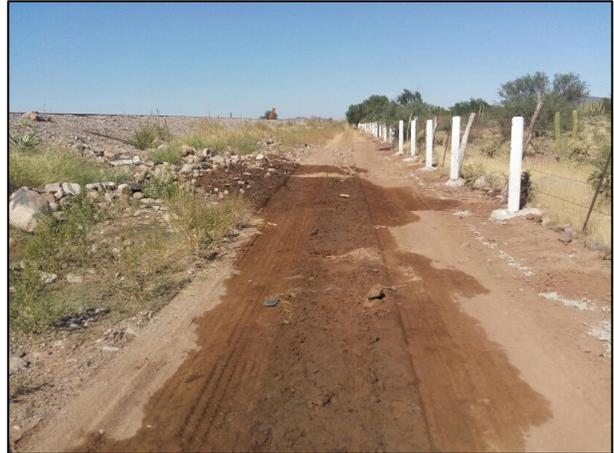
2.- Derecho de vía de la Carretera Cd. Obregón - Hermosillo, afectado por el derrame de Diésel.

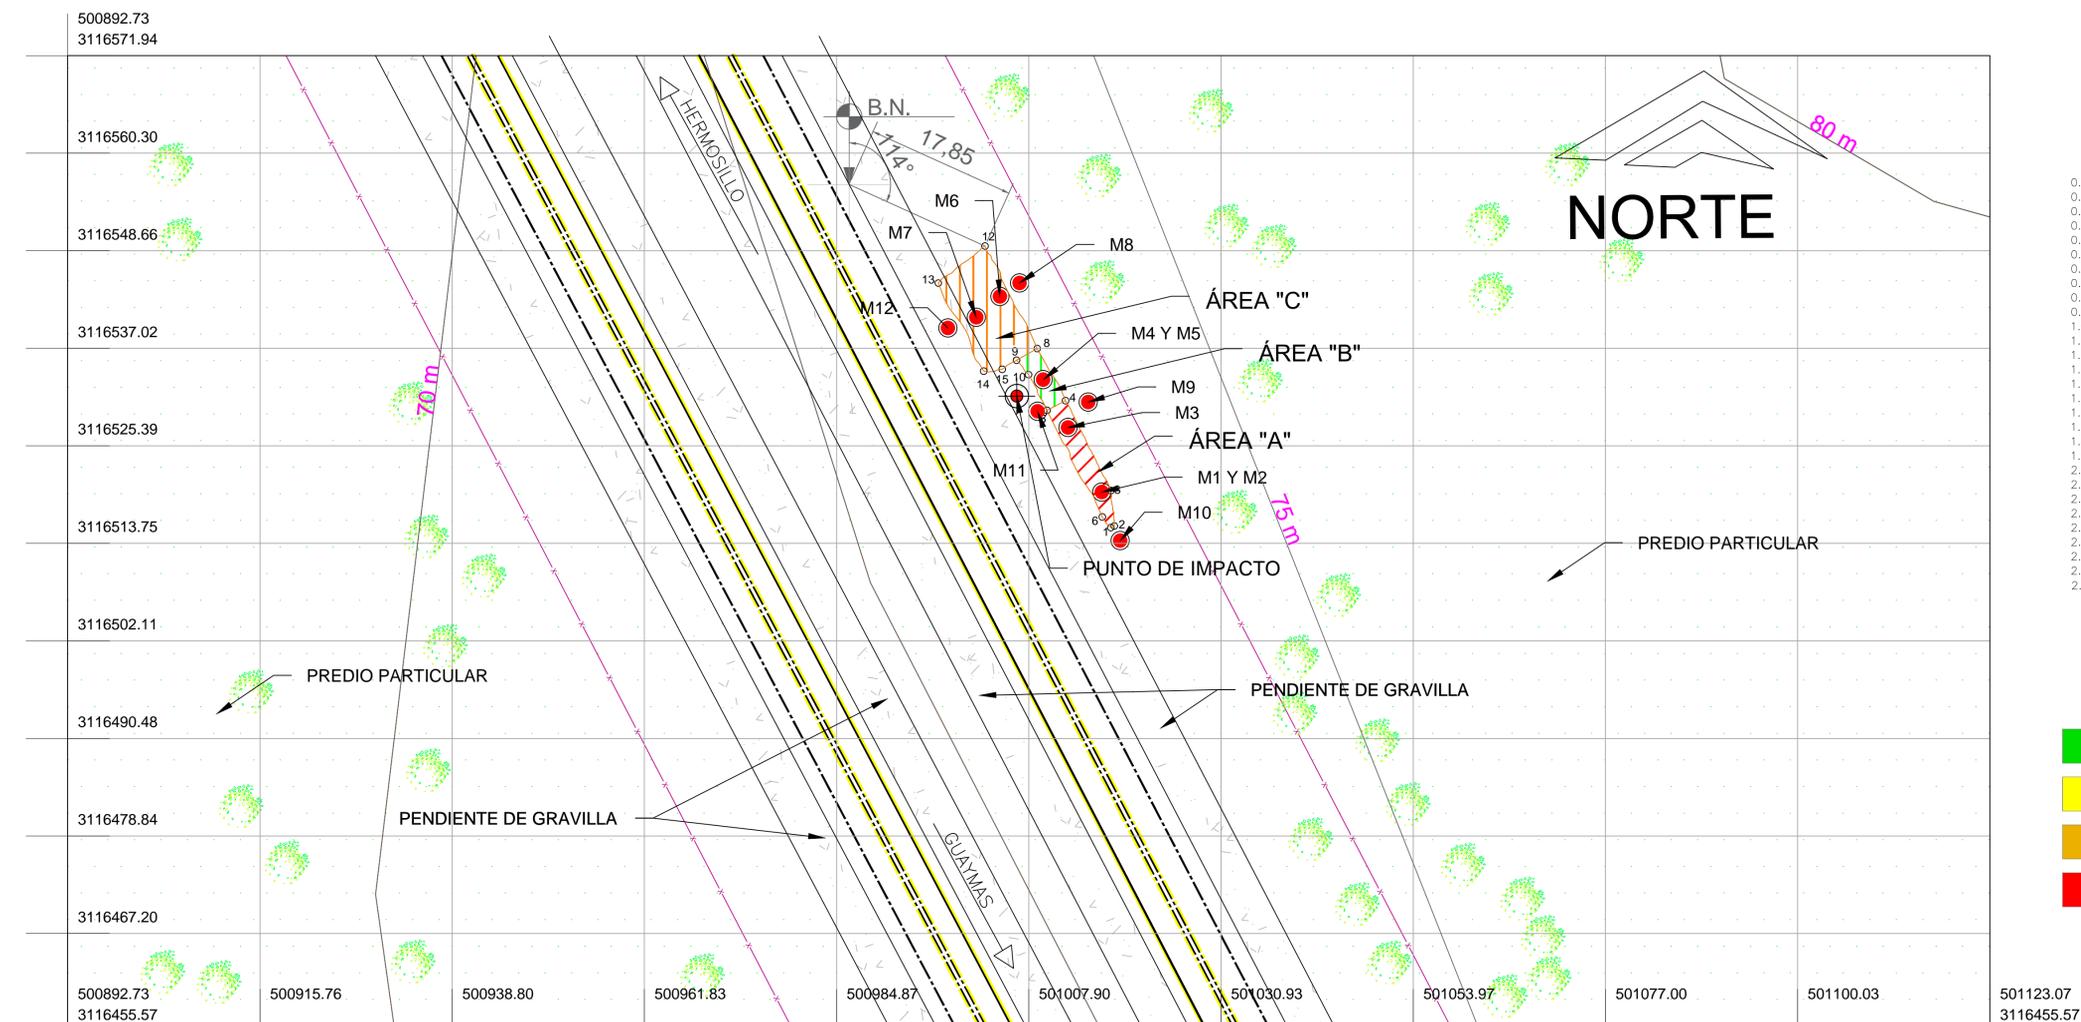
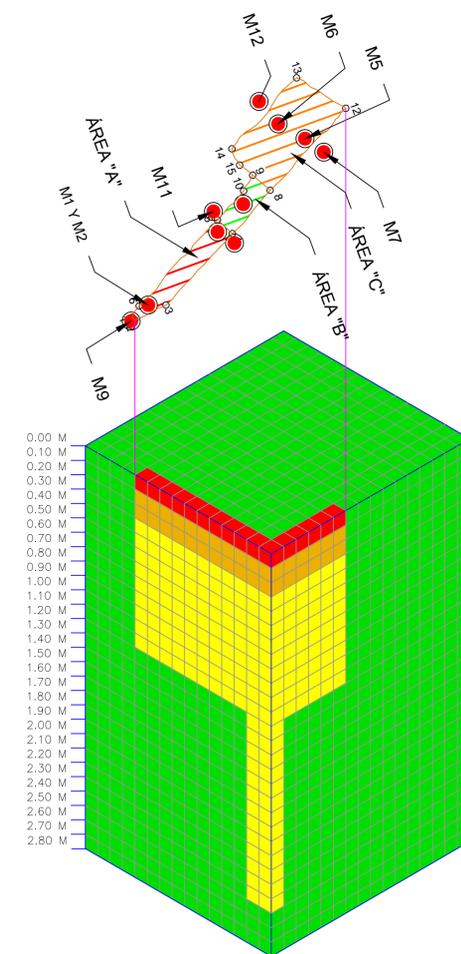
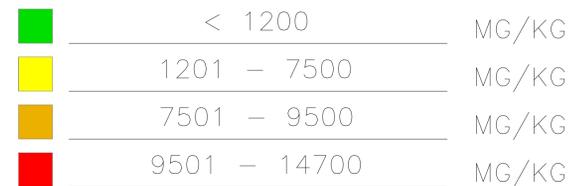
PLANO ISOMETRICO HFM (MG/KG)

- Determina la superficie total afectada del suelo natural con un **área contaminada de 143.8 m² (0.01438 ha)**, la cual se estableció en base a los sondeos realizados en el sitio (*Ver Sección 1.5 del presente documento*) y a los resultados obtenidos en el muestreo inicial llevado en el sitio en estudio (*Ver Sección 1.16 del presente documento*).

- El movimiento horizontal de la sustancia derramada está determinada por lo accidentado del terreno (curvas de nivel¹²), además el comportamiento de la migración del contaminante está en función de las características del sitio, desplazándose en dirección predominante hacia el Norte y Sureste.

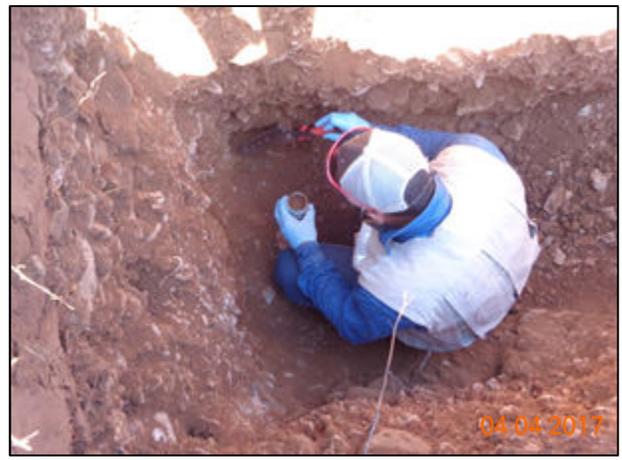
- Debido a que el autotanque accidentado quedó a un costado del área contaminada “B” goteando el Diésel en dicha área infiltrándose a una profundidad de 2.20 m en la cual se encontraron concentraciones por encima del Límites Máximos Permisibles (LMP) para Hidrocarburos Fracción Media (HFM) establecidos en la Norma Oficial Mexicana NOM-138-SEMARNAT/SSA1-2012, por lo cual se proyecta que a una profundidad de 2.50 m se encontrarán concentraciones por debajo de dichos límites, corroborando lo dicho con los resultados obtenidos del Muestreo Final Comprobatorio (MFC) que se realizará posterior a la terminación de la Biorremediación del sitio.

10 – Se tomó muestra en el área afectada a 2.20 metros de profundidad.
