INTEGRACIÓN DE SERVICIOS AMBIENTALES & LIMPIEZA INDUSTRIAL

PROGRAMA DE REMEDIACIÓN TRANSPORTADORES DEL SURESTE, S.A. DE C.V. Sin. D0003117

Derrame de aproximadamente 25,000 L de Turbosina, a la altura Km. 03 Anillo Periférico Lic. Manuel Berzunza, municipio de Mérida, estado de Yucatán.

Monterrey, Nuevo León, abril de 2018

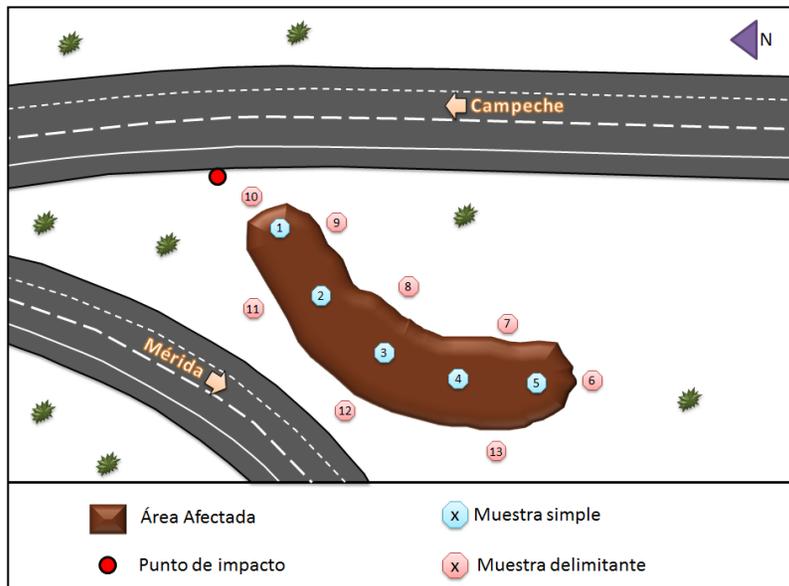
Figura Ilustrativa No. 1.2. Croquis de Puntos de sondeo

Derivado de los resultados obtenidos de las muestras analizadas durante el sondeo realizado en el sitio, el material afectado se extrajo hasta la profundidad de 0.80 m en donde se encontraron concentraciones por debajo de los Límites Máximos Permisibles (LMP) para Hidrocarburos Fracción Media (HFM).

Tabla 1.2. Resumen de extracción		
Profundidad (m)	Punto de muestreo	Lectura (ppm)
0.20	1,2,3,4 y 5	>1200
0.40	1,2,3,4 y 5	>1200
0.60	1,2,3,4 y 5	>1200
0.80	1,2,3,4 y 5	<1200

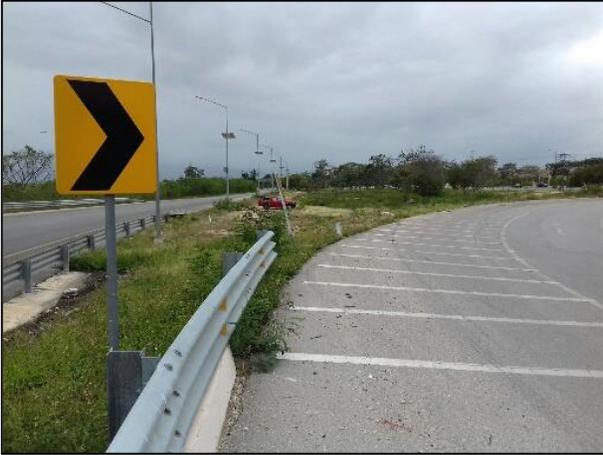
1.- Sitio del accidente en el Km. 03 Anillo Periférico Lic. Manuel Berzunza, municipio de Mérida, estado de Yucatán.

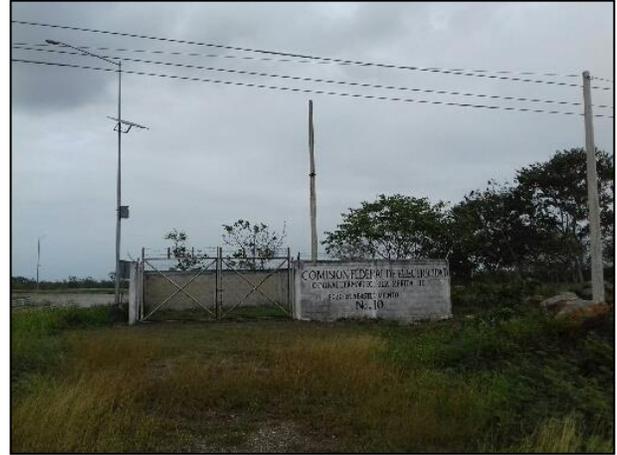
2.- Se observó cableado eléctrico de la Comisión Federal de Electricidad (CFE).

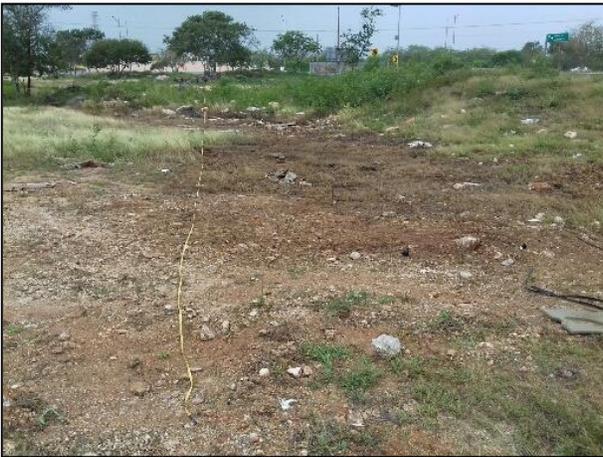
3.- Derecho de vía del Km. 03 Anillo Periférico Lic. Manuel Berzunza, afectado por el derrame de Turbosina.

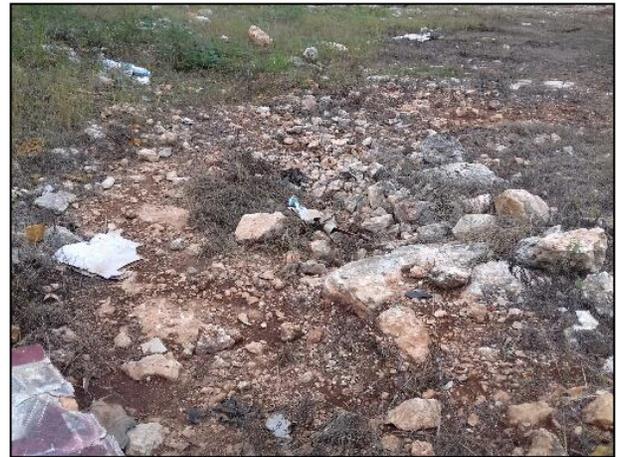
4.- En el sitio se observa abundante roca caliza.

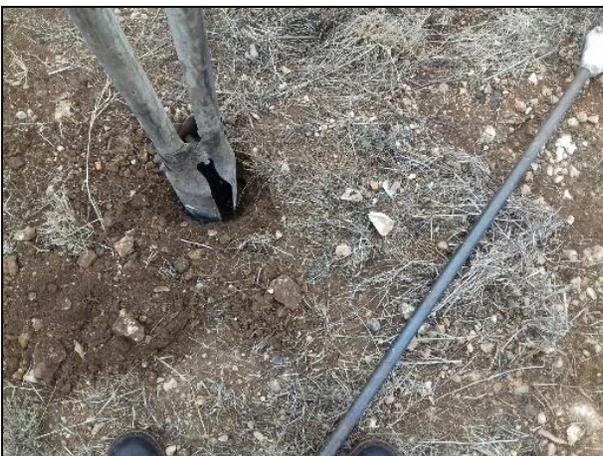
5.- Con ayuda de pocera y barra metálica se realizaron sondeos para determinar la pluma del contaminante.

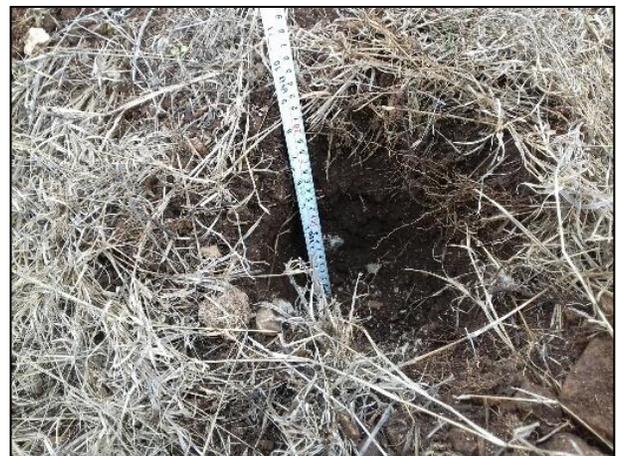
6.- Se realizaron sondeos a diferentes profundidades.

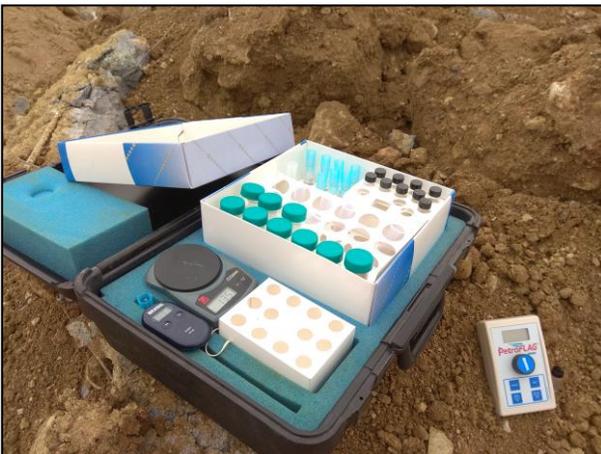
5.- Antes de iniciar los trabajos de extracción, se analizaron muestras con ayuda del equipo PetroFlag, para delimitar el área afectada.

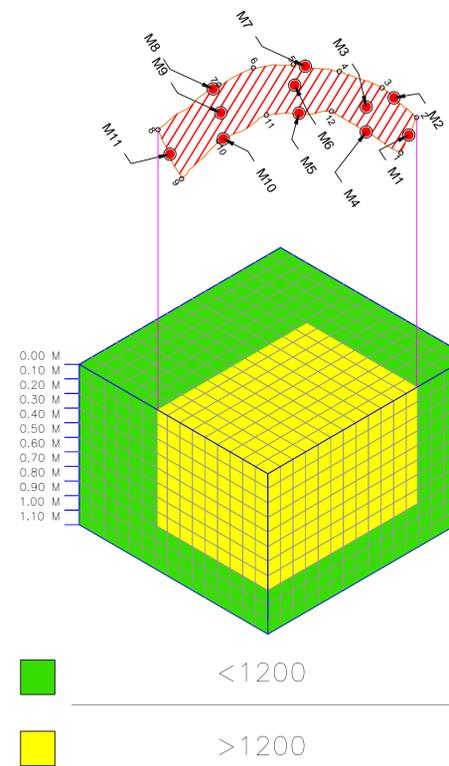
FOSA DE EXCAVACIÓN PLANO ISOMÉTRICO HFM (mg/Kg)

AREA DE LA FOSA DE EXCAVACION = 400.00 M2
