# **INTEGRACIÓN DE SERVICIOS AMBIENTALES & LIMPIEZA INDUSTRIAL**

## **PROGRAMA DE REMEDIACIÓN**

### **TRANSLÍQUIDOS DEL NORTE, S.A. DE C.V.**

Derrame de aproximadamente 61,830 L de Diésel, en el Km 038 + 360 de la Carretera Federal No. 180 Coatzacoalcos – Villahermosa, tramo Coatzacoalcos – Límites del estado Veracruz – Tabasco, municipio de Agua Dulce, estado de Veracruz.

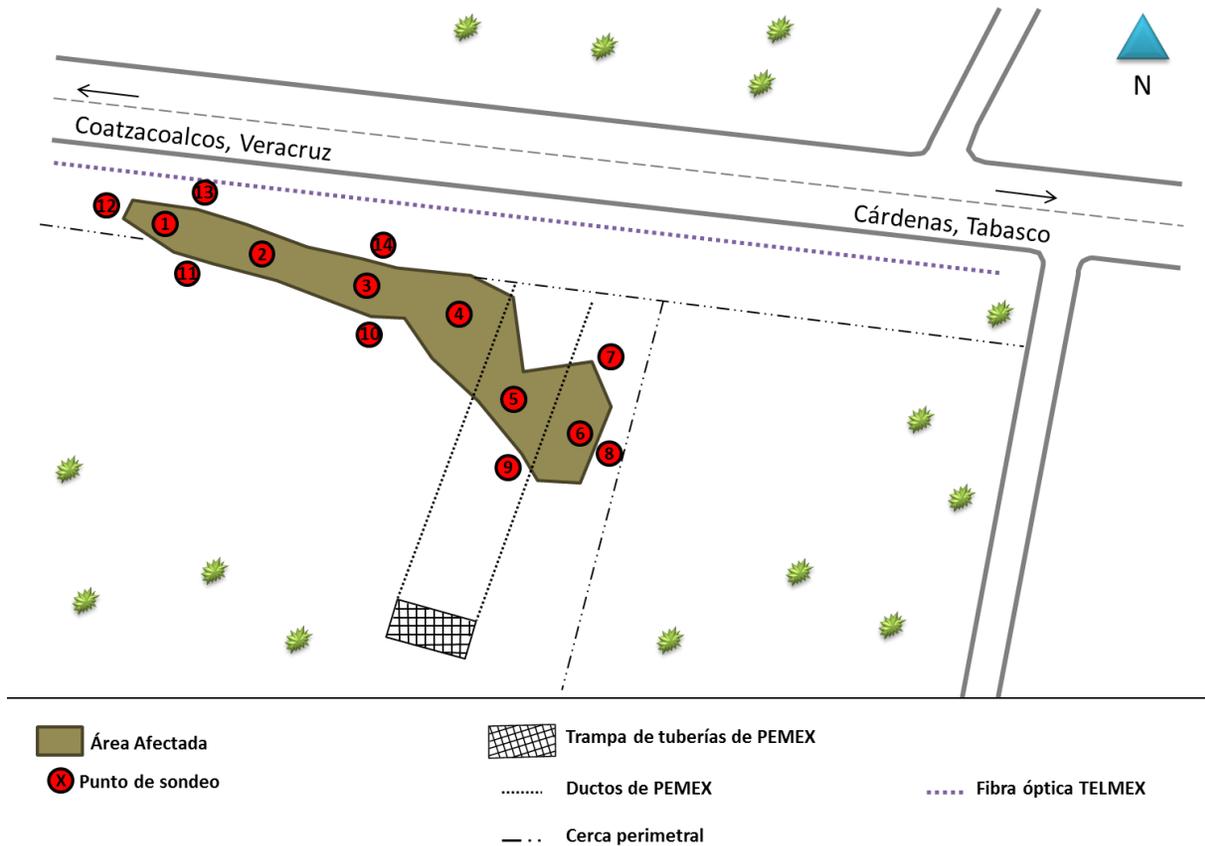
Figura No. 1.1. Puntos de sondeo para Predelimitación del área afectada.

A continuación se presentan los resultados obtenidos en el sondeo mencionado anteriormente, así como el croquis del sitio en estudio:

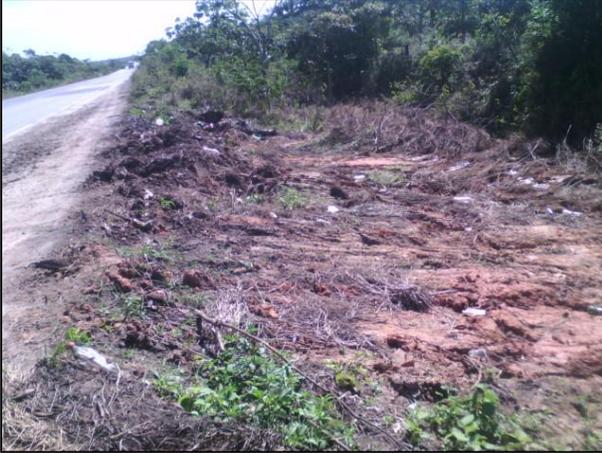
1.- Sitio del accidente en el Km. 038+360 de la Carretera Federal No. 180 Coatzacoalcos-Villahermosa, tramo Coatzacoalcos-Limites del estado de Veracruz -Tabasco, municipio de Agua Dulce, estado de Veracruz.

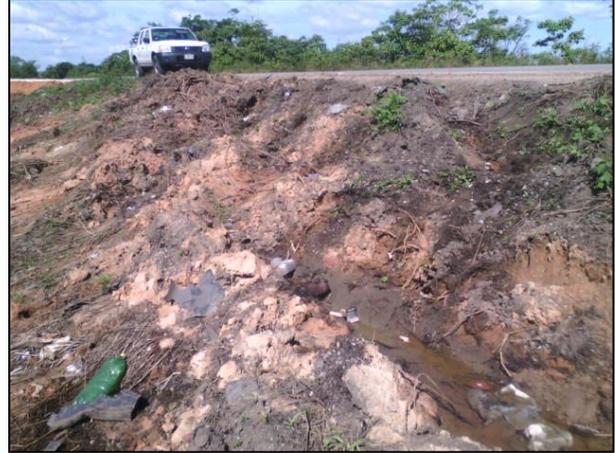
2.- Derecho de vía de la Carretera Federal No. 180, afectado por el derrame de Diésel.

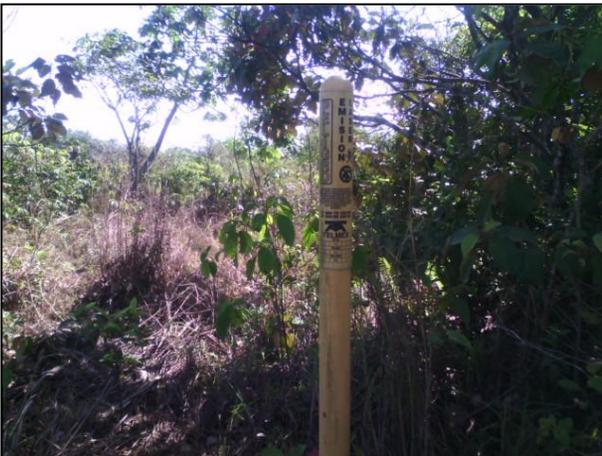
3.- Durante el recorrido se encontró postiería de TELMEX indicando la presencia de fibra óptica.

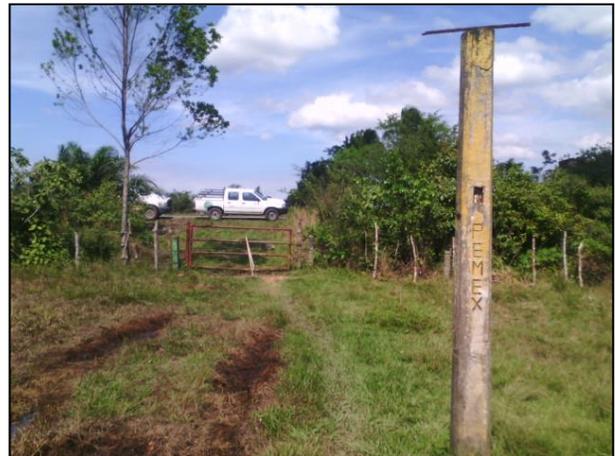
4.- También se observó señalización de PEMEX indicando la presencia de tuberías.

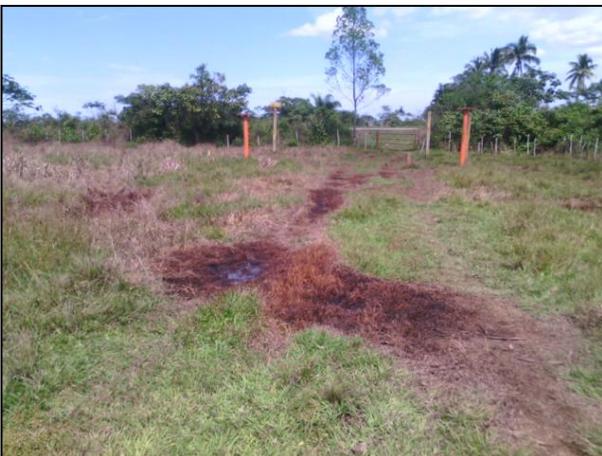
5.- Predio particular afectado por el derrame de 61,830 L de Diésel.

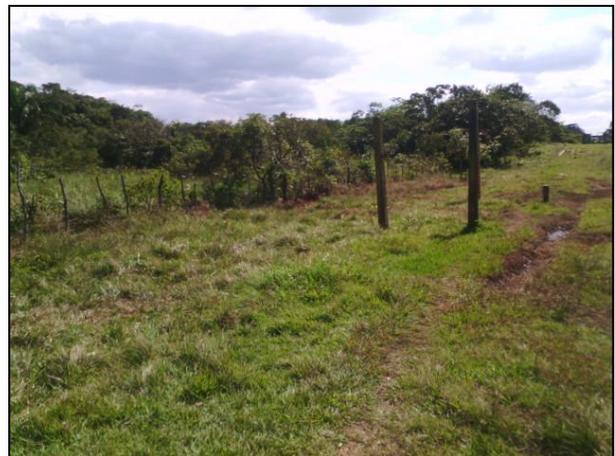
6.- Se observó vegetación típica de la región.

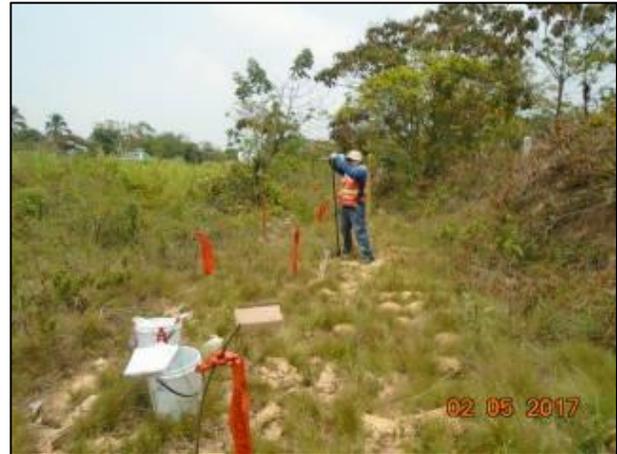
2.- Se tomaron muestras a diferentes profundidades con ayuda del Hand Auger.

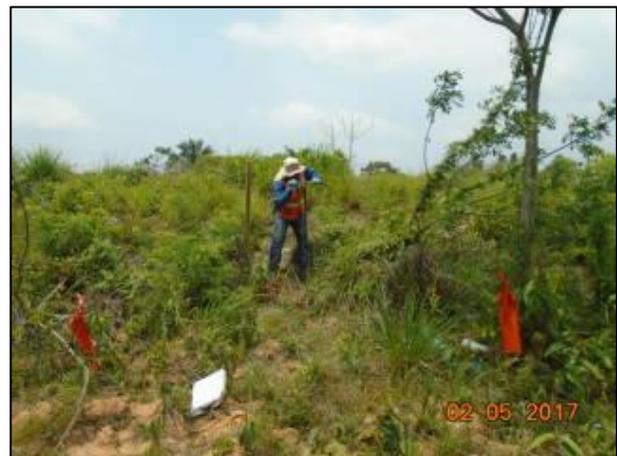
6.- Se tomaron muestras en diferentes puntos del área afectada.

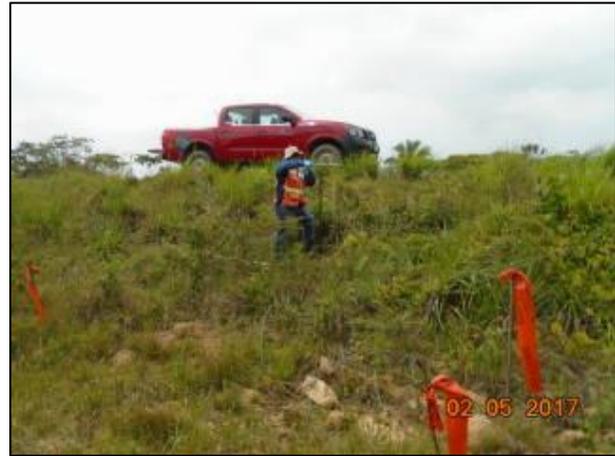
8.- Se tomaron muestras en el derecho de vía de la Carretera Federal No180 afectado por el derrame.
