1.1. RESUMEN EJECUTIVO

El presente **Programa de Remediación (PR)** fue elaborado por **ISALI, S.A. de C.V. (ISALI)** e informa sobre las actividades desarrolladas, los resultados y conclusiones obtenidos en la caracterización de suelo y subsuelo dañado con hidrocarburos, debido al derrame de **Turbosina** manifestándose la cantidad derramada de **aproximadamente 60,000 L.** Este derrame se originó por el accidente de una unidad propiedad de la empresa **Transportadora San Germán, S.A. de C.V.**, ocurrido el 13 de octubre de 2015 en el **Km. 235 + 800 de la Carretera Federal No. 185, Coatzacoalcos – Salina Cruz, tramo Acayucan – La Ventosa, municipio de Juchitán de Zaragoza, estado de Oaxaca.**

El accidente ocurrió el día 13 de octubre de 2015 en el **Km. 235 + 800 de la Carretera Federal No. 185, Coatzacoalcos – Salina Cruz, tramo Acayucan – La Ventosa, municipio de Juchitán de Zaragoza, estado de Oaxaca**. En el sitio se derramó **Turbosina** (*Anexo I – Documento de Embarque por Autotanque*) manifestándose la cantidad derramada de **aproximadamente 60,000 L**.

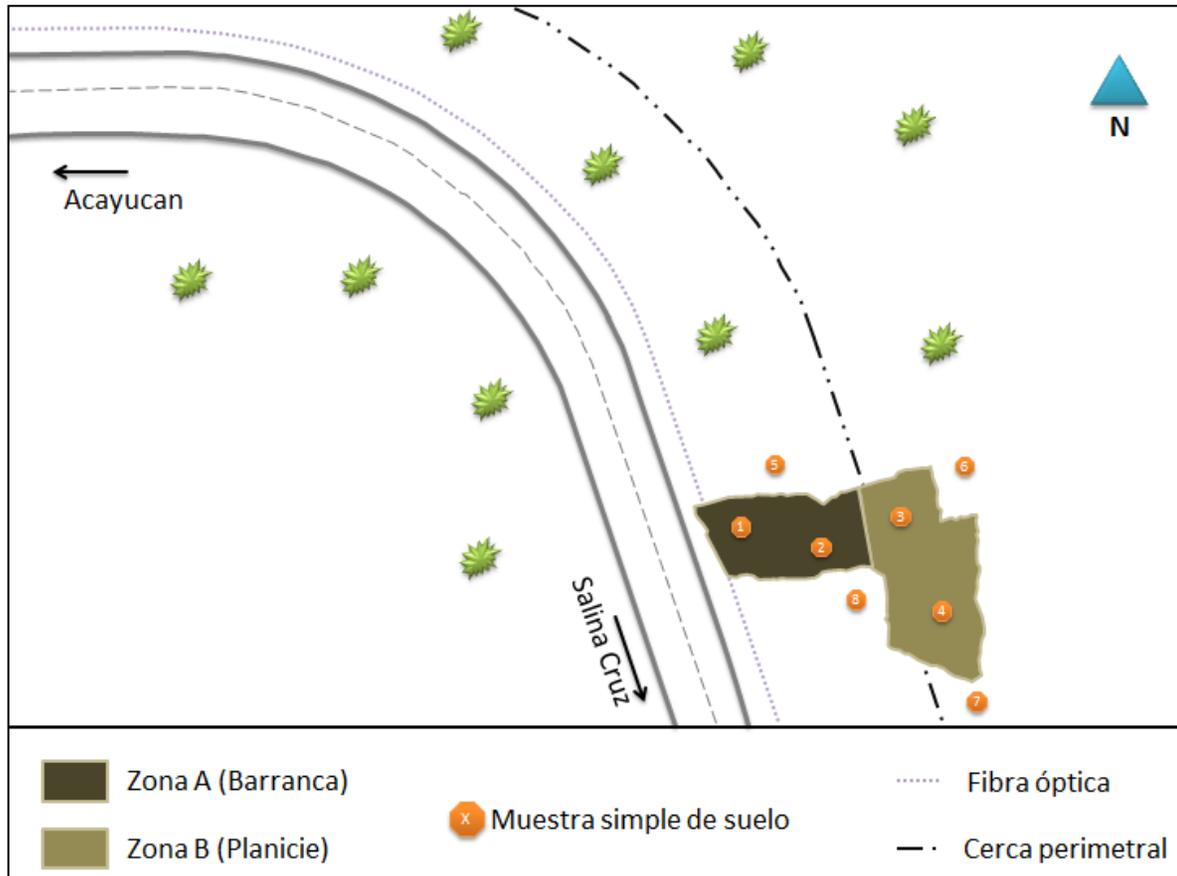
Figura Ilustrativa No. 1.6. Croquis de Puntos de sondeo.

Tabla No.1.2. Resultados de Sondeo								
Puntos de Sondeo	Muestra	Profundidad (m)	Peso (g)	Hora	Lectura (ppm)	Sitio de toma de muestra	Factor de Respuesta	Resultados
1	S-01	0.20	9.9	09:04	>1200	Área Afectada (Zona A)	4	Dentro de Norma (<1200 ppm) Fuera de Norma (>1200 ppm)
	S-02	0.40	9.9	09:16	>1200		4	
	S-03	0.60	10.0	09:29	>1200		4	
	S-04	1.00	9.9	09:40	<1200		4	
2	S-05	0.20	9.9	09:56	>1200		4	
	S-06	0.40	9.9	10:10	>1200		4	
	S-07	0.60	10.0	10:23	>1200		4	
	S-08	1.00	9.8	10:38	<1200		4	
3	S-09	0.10	10.0	10:59	>1200	Área Afectada (Zona B)	4	
	S-10	0.40	9.8	11:12	>1200		4	
	S-11	0.80	9.9	11:28	>1200		4	
	S-12	1.20	9.9	11:42	>1200		4	
	S-13	1.60	10.0	12:02	<1200		4	
4	S-14	0.10	9.8	12:15	>1200		4	
	S-15	0.40	9.9	12:31	>1200		4	
	S-16	0.80	10.0	12:48	>1200		4	
	S-17	1.20	9.8	13:11	>1200		4	
	S-18	1.60	9.9	13:33	<1200		4	
5	S-19	0.70	10.0	13:52	<1200	Periferia del Área Afectada	4	
6	S-20	0.30	10.0	14:10	<1200		4

7	S-21	0.60	10.0	14:24	<1200		4	
	S-22	0.80	9.8	14:36	<1200		4	
	S-23	1.30	9.8	14:52	<1200		4	
	S-24	1.80	10.0	15:18	<1200		4	
8	S-25	0.50	9.9	15:30	<1200		4

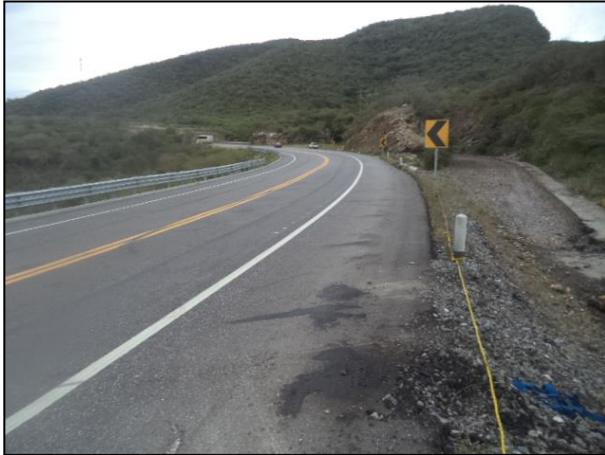
1 - Punto de impacto, a la altura del Km. 235 + 800 de la Carretera Federal No. 185. Juchitán de Zaragoza, Oaxaca.

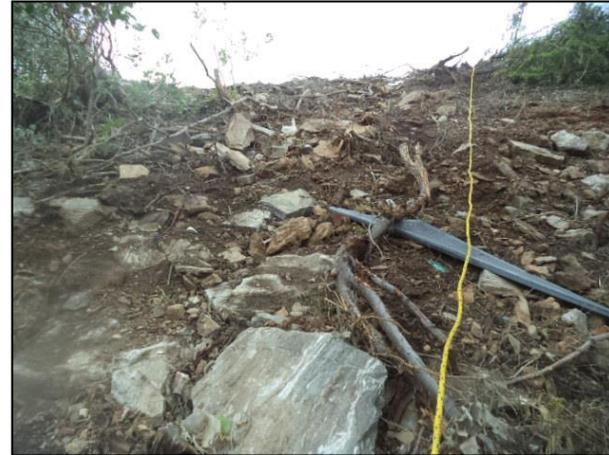
2 - En el sitio existe una pendiente donde se observan abundantes rocas de diversos tamaños y formas.

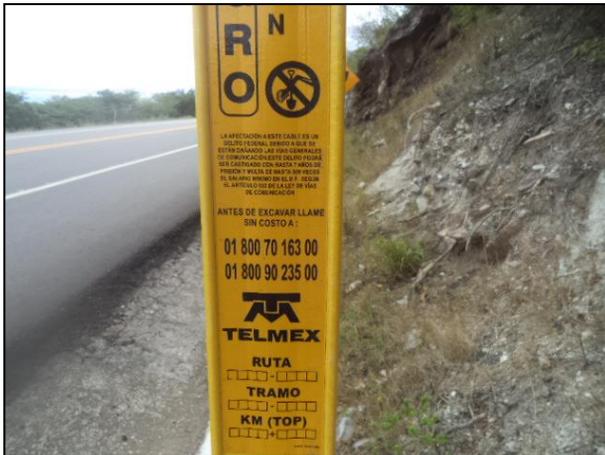
3 – En el sitio se observa postera de fibra óptica.

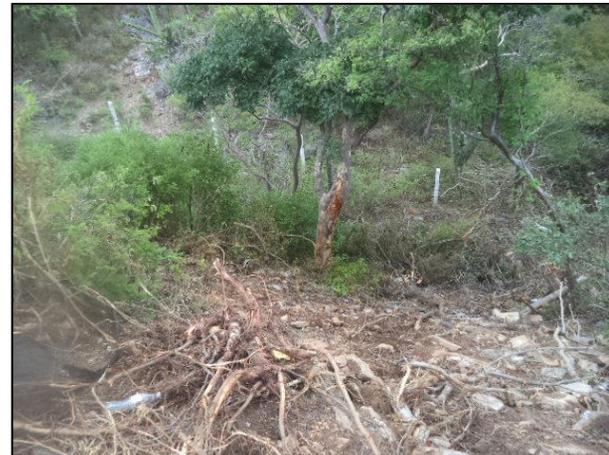
4 - Al final de la pendiente se observa la cerca del terreno ejidal que también resultó afectado.

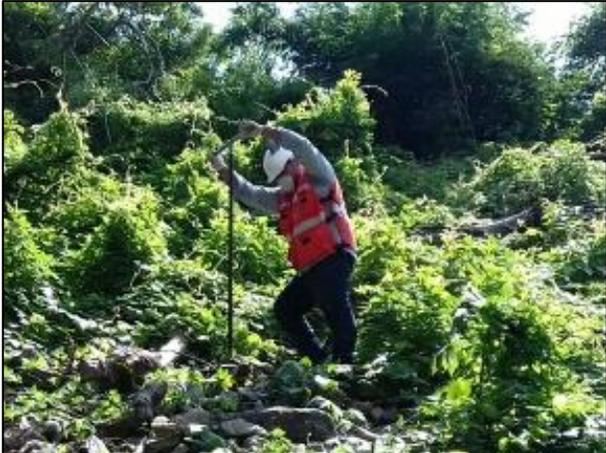
3 – Se tomaron muestras en el área afectada (barranca) con ayuda del Hand Auger.

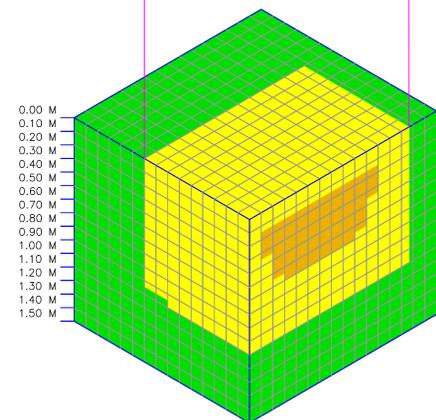
PLANO ISOMÉTRICO ZONA A (BARRANCA) HFM (mg/Kg)

- Las características y composición del hidrocarburo derramado, observándose una infiltración media en el subsuelo en base a los resultados de laboratorio de las muestras tomadas en el sitio, encontrando concentraciones elevadas de Hidrocarburos Fracción Media (HFM) a una profundidad de 0.60 m (61396.09 mg/Kg).

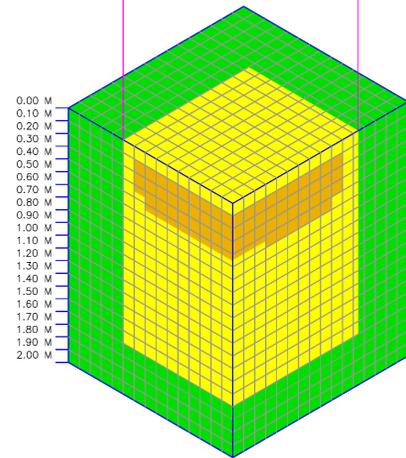
PLANO ISOMÉTRICO ZONA B (PLANICIE) HFM (mg/Kg)

- Las características y composición del hidrocarburo derramado, observándose una infiltración media alta en el subsuelo en base a los resultados de laboratorio de las muestras tomadas en el sitio, encontrando concentraciones elevadas de Hidrocarburos Fracción Media (HFM) a una profundidad de 1.30 m (10838.48 mg/Kg).
