PROGRAMA DE REMEDIACIÓN

Derrame de aproximadamente 30,000 L de Combustóleo, a la altura del Km. 434 + 600 de la Carretera No. 15-D, Maravatio – Zapotlanejo, tramo Caseta de Peaje – Zapotlán del Rey, municipio de Zapotlán del Rey, estado de Jalisco.

Monterrey, Nuevo León, enero de 2018

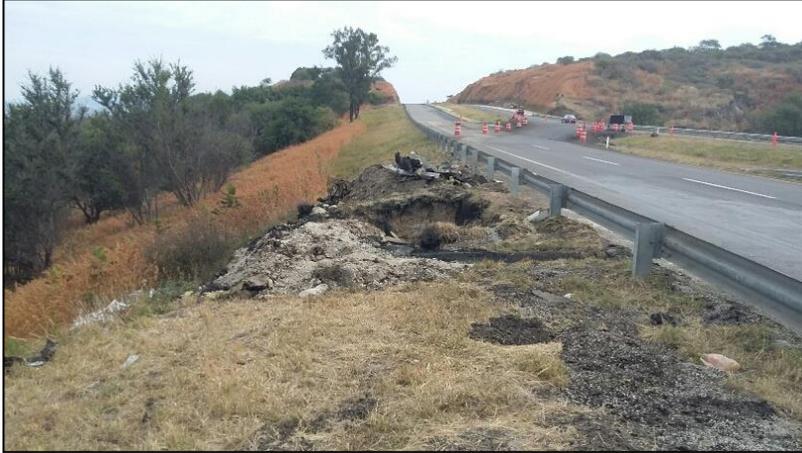
1 – Punto de impacto, en la Carretera No. 15-D, a la altura del Km. 434 + 600, en el municipio de Zapotlán del Rey, estado de Jalisco.

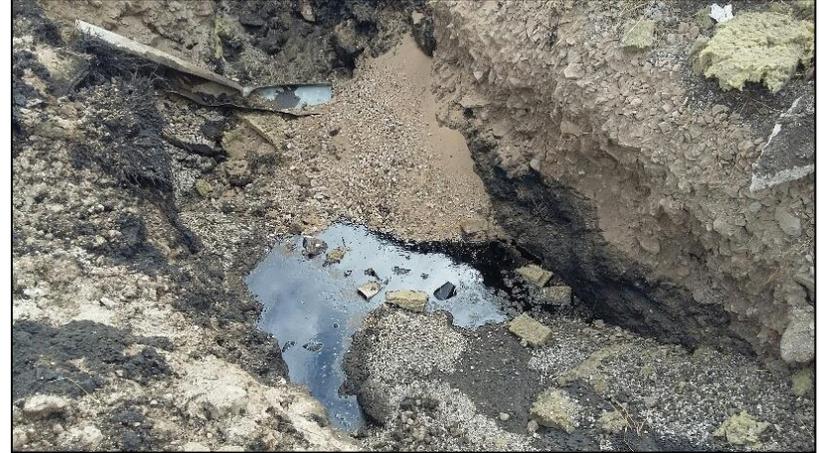
2 – Suelo natural dañado por el derrame de Combustóleo, se observa un poco del contaminante en fase libre.

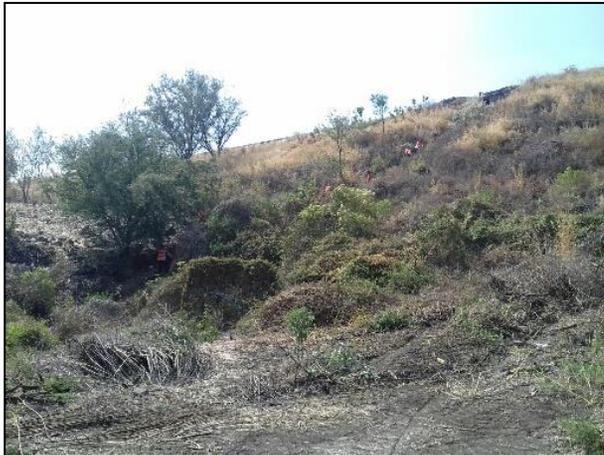
3 – El contaminante (Combustóleo) se desplazó por la ladera de la pendiente de aproximadamente 30°, hasta llegar a un predio particular.

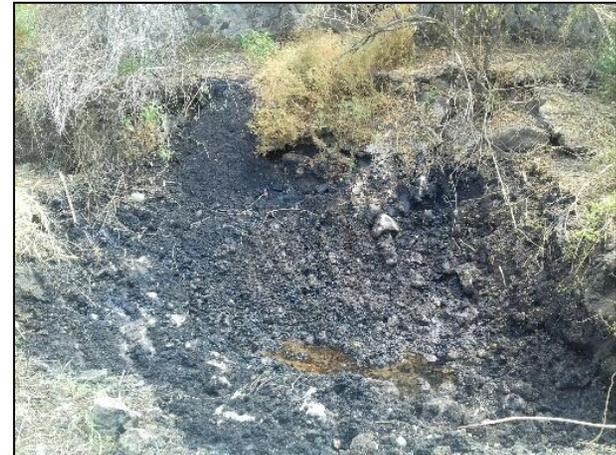
4 – Afectación sobre suelo natural en el derecho de vía de la Carretera No. 15-D.

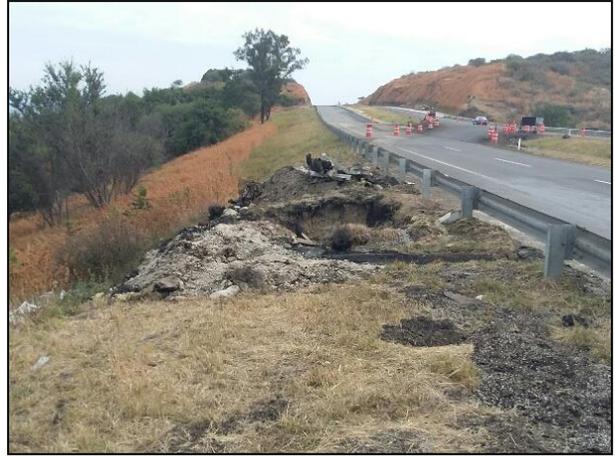
2 – Contaminante (Combustible) intemperizado en el ÁREA 1 (meseta).

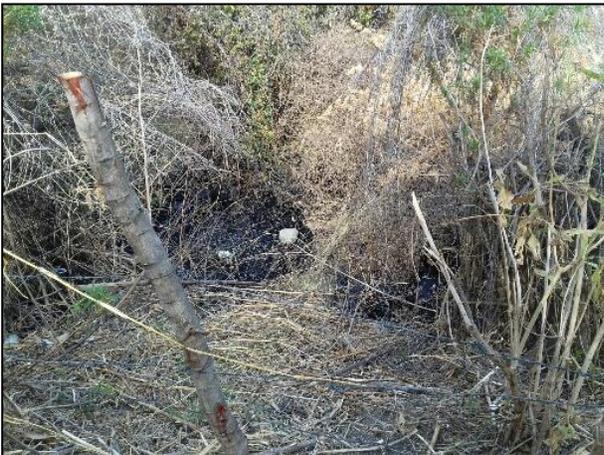
3 – Suelo dañado por el derrame de Combustible a un lado de la canaleta de concreto.

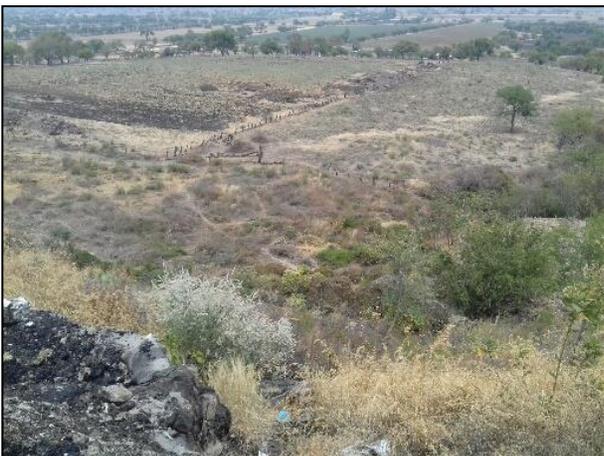
5 – ÁREA 3 (llano) donde se observa el suelo dañado, además de los predios donde se cultiva el maíz.

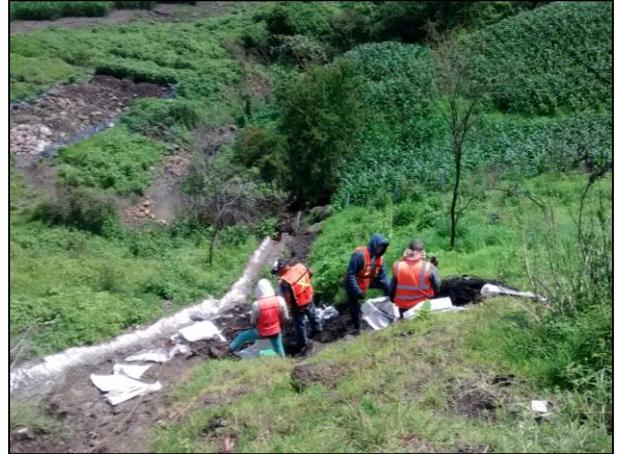
8 – Panorámica. Se observa la celda provisional, los campos de cultivo de maíz, la canaleta de concreto y las áreas dañadas de suelo (ladera y llano).

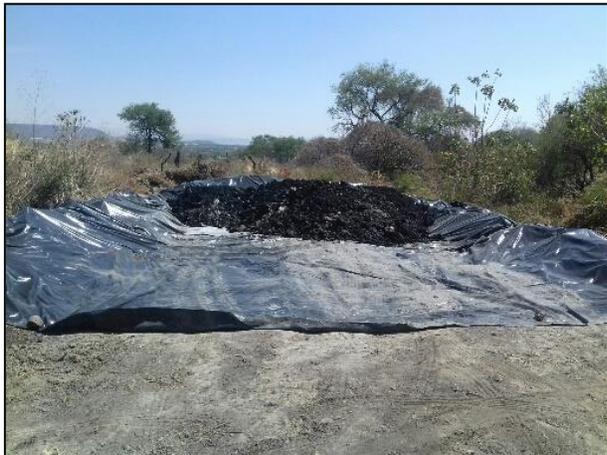
21 – Suelo dañado con Combustóleo depositado en la celda provisional.

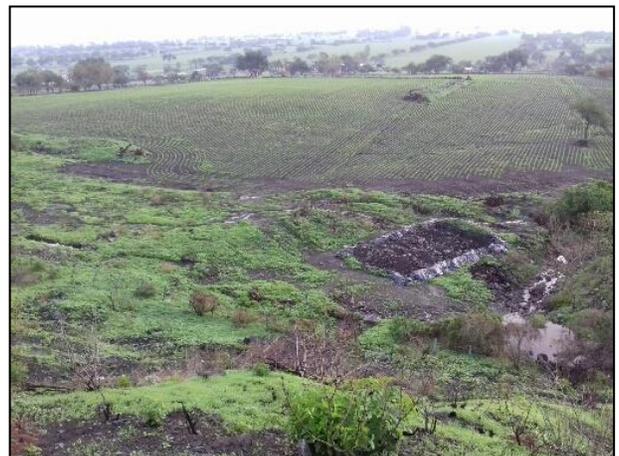
24 – Vista panorámica final de la celda provisional con el material edáfico (suelo) dañado por el derrame de Combustóleo, además se observa una parte de la fosa de excavación y los cultivos de maíz en los alrededores.

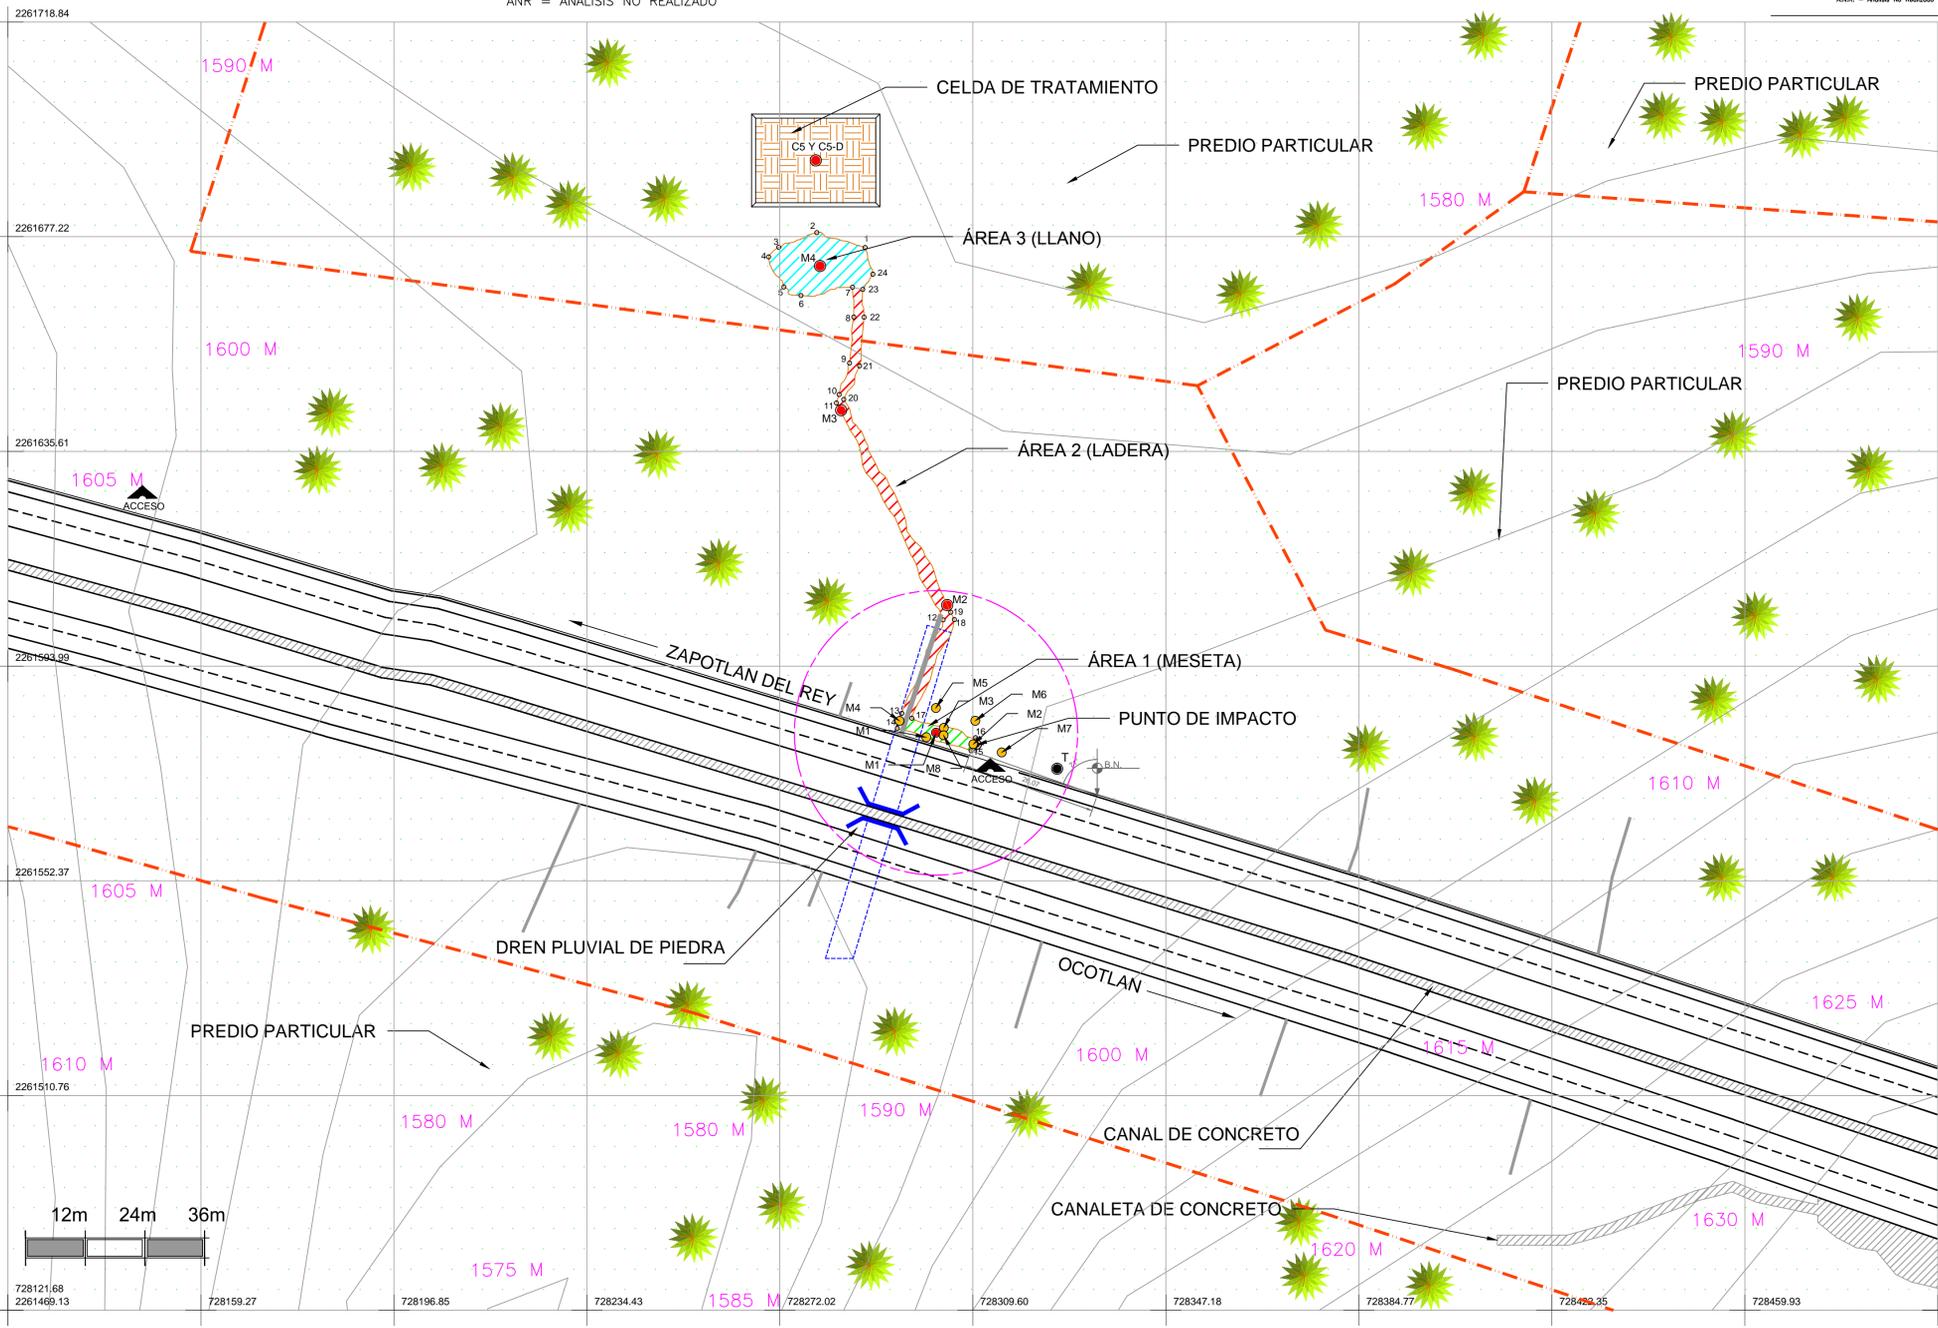
VISTA EN PLANTA
 Escala Gráfica 1:650

AREA AFECTADA SOMETIDA A LABORES DE EMERGENCIA = 385 M2
