**PROGRAMA DE REMEDIACIÓN**  
**TRANSPORTADORES UNIDOS TUSA, S.A. DE C.V.**  
**Sin. D0150817**

Derrame de aproximadamente 2,000 L de Diésel, en el Km. 228 + 800 de la Carretera Altar – Sonoyta, municipio de General Plutarco Elías Calles, estado de Sonora.

Monterrey, Nuevo León, julio de 2018

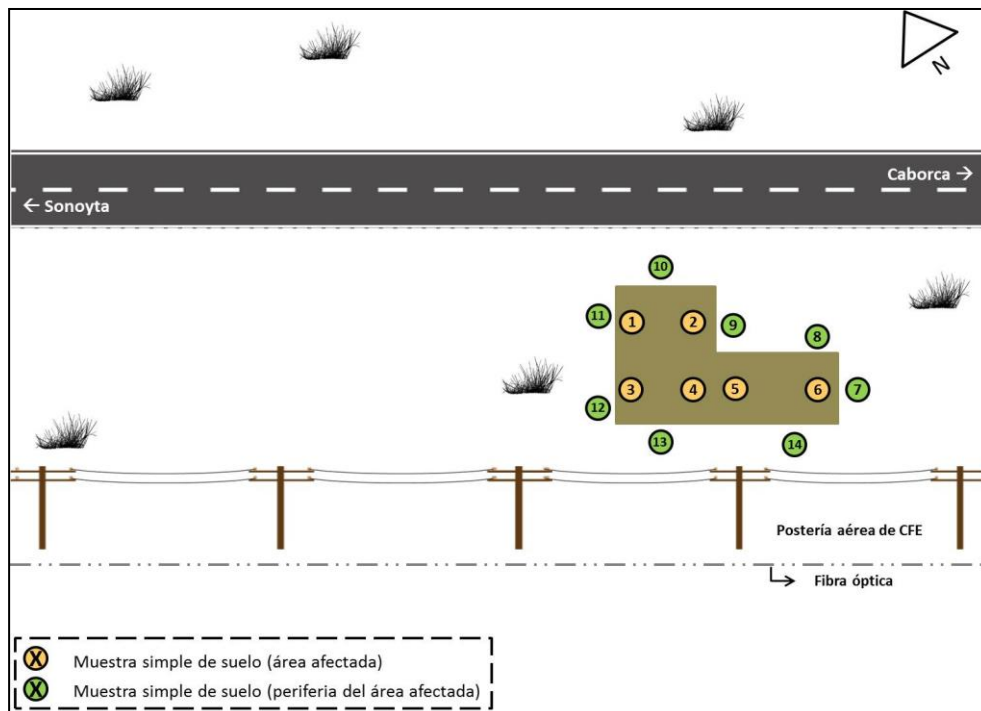
Figura Ilustrativa No. 1.2. Ubicación de puntos de sondeo para pre-delimitación del sitio en estudio.

Derivado de los resultados obtenidos de las muestras analizadas durante el sondeo realizado en el sitio, el material afectado se extrajo a diversas profundidades en donde se encontraron concentraciones por debajo de los Límites Máximos Permisibles (LMP) para Hidrocarburos Fracción Madia (HFM).

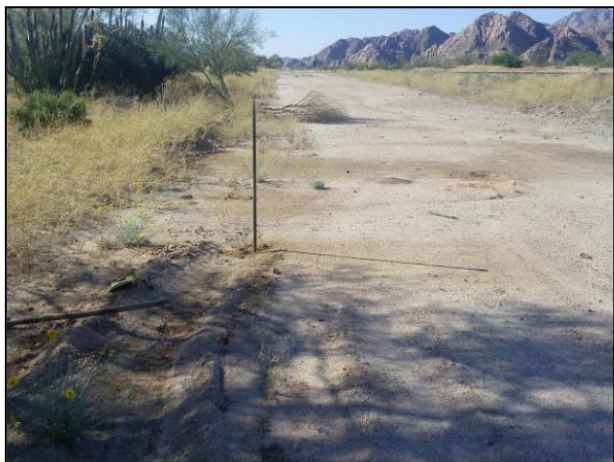
1.- Sitio del accidente en el Km. 228+800 de la carretera Altar – Sonoyta, municipio General Plutarco Elías Calles, estado de Sonora.

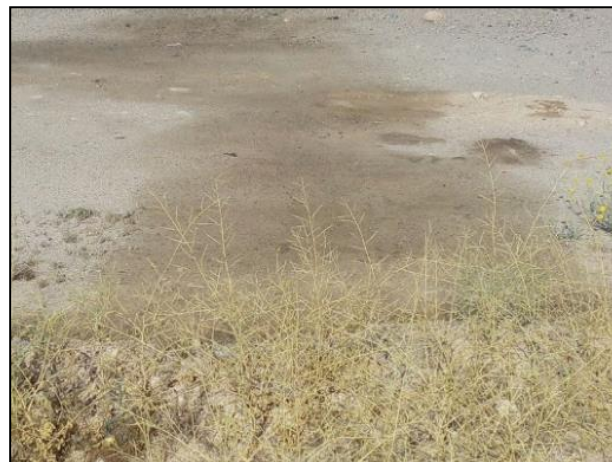
2.- En el sitio se derramaron aproximadamente 2.000 litros de Diésel.

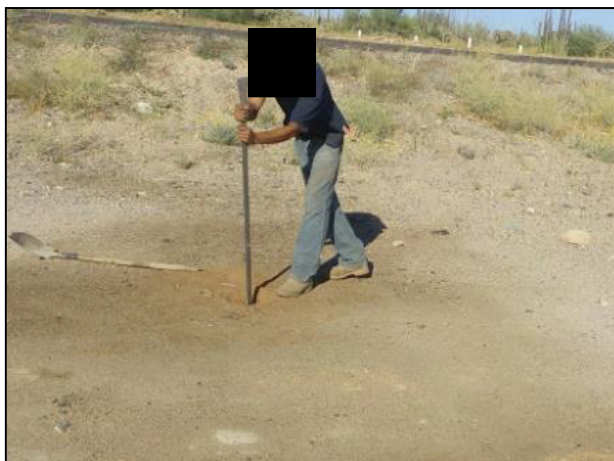
3.- Con apoyo de una barra de acero se realizaron sondeos para determinar la pluma del contaminante.

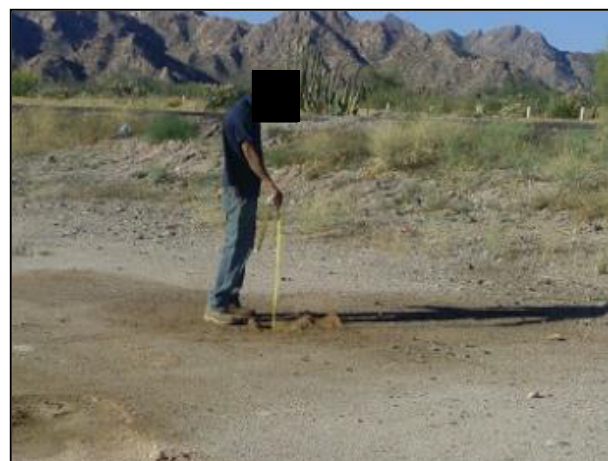
4.- Se registraron las profundidades en los puntos de sondeo.

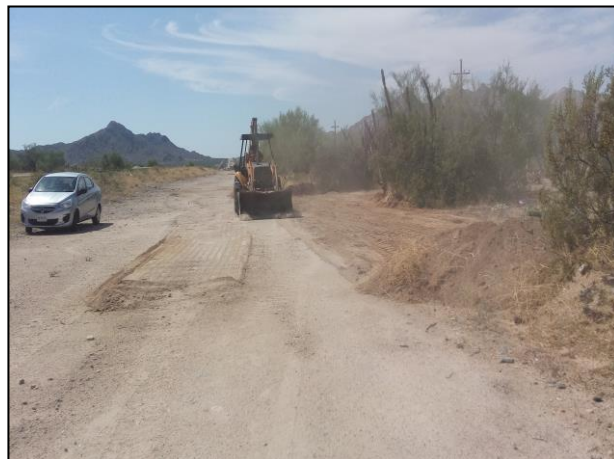
2.- Acondicionamiento del sitio en el cual se construirá la celda provisional.

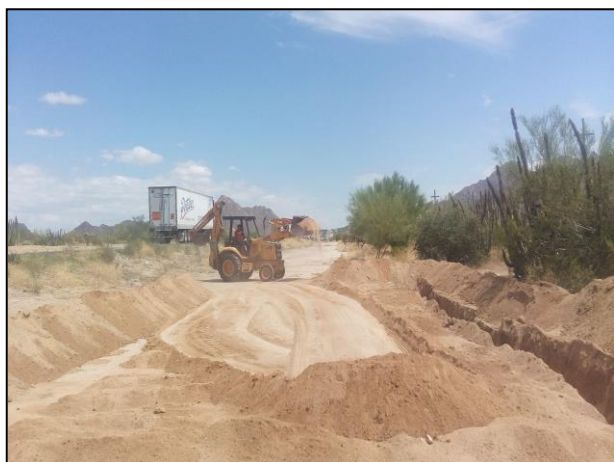
3.- Construcción de bordos de la celda provisional con ayuda de la retroexcavadora.

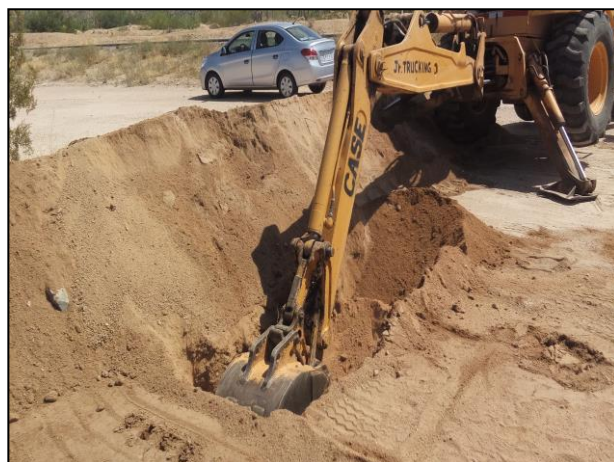
4.- Construcción de canaletas de captación de lixiviados de la celda provisional con ayuda de la retroexcavadora.

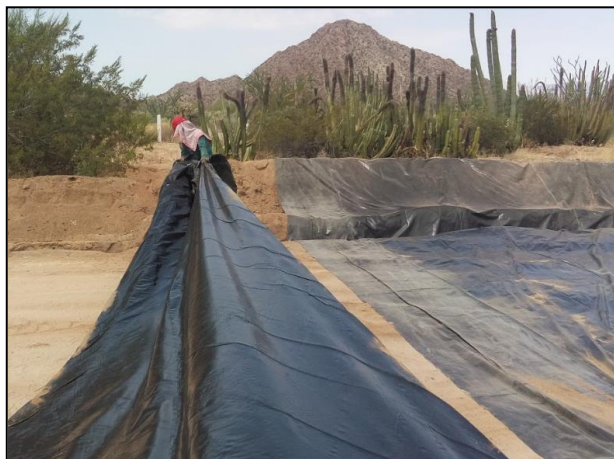
5.- Se cubrió la celda provisional con una película de polietileno de alta densidad.

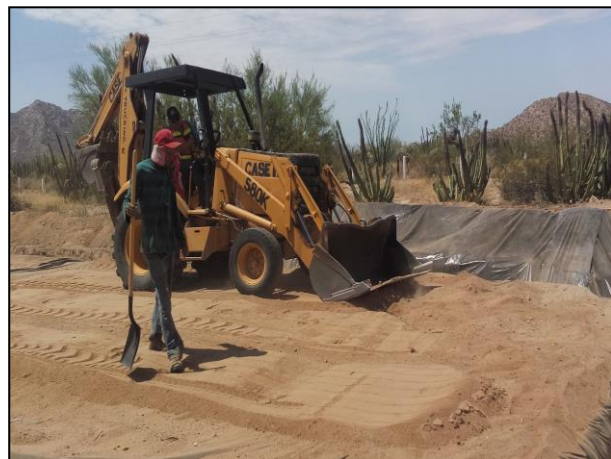
6.- Se colocó una capa de arcilla sobre la película de polietileno de alta densidad para aumentar la impermeabilidad de la celda provisional.

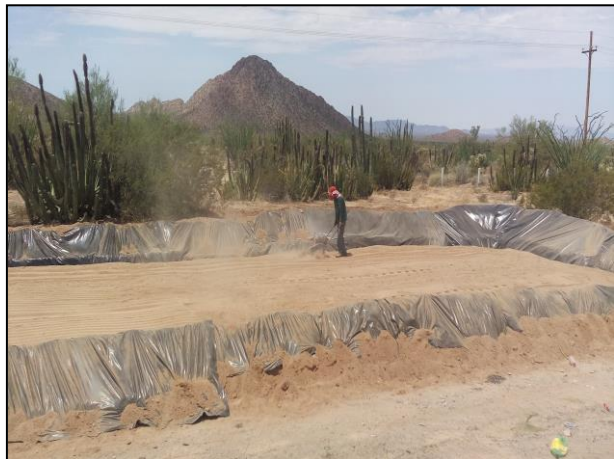
7.- Compactación de la capa de arcilla con ayuda de un vibrocompactador manual.

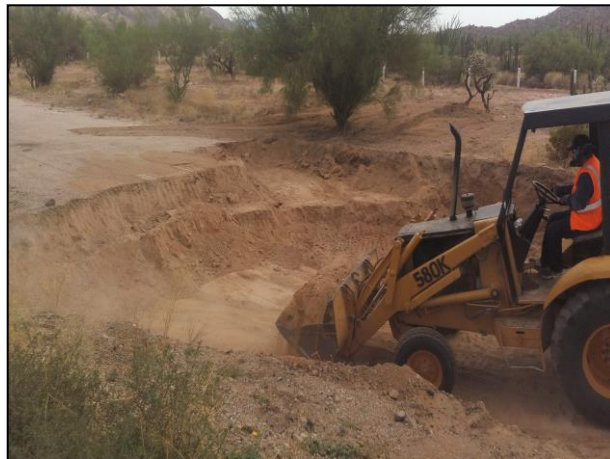
8.- Extracción del material edáfico afectado con Diésel con apoyo de la retroexcavadora.

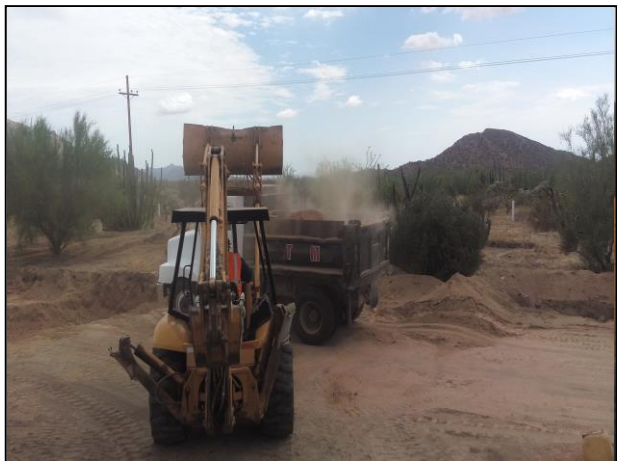
9.- Depósito de material edáfico afectado con Diésel en camión de volteo para su posterior acarreo y deposito a la celda provisional.

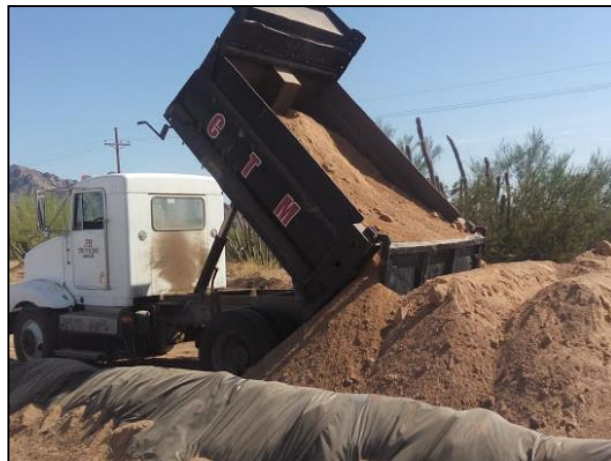
10.- Deposito de material edáfico afectado en celda provisional con la ayuda de camión de volteo.

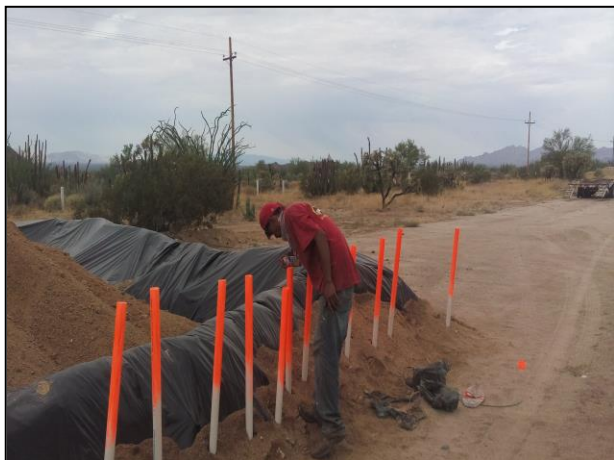
11.- Señalización preventiva de la zona de trabajo (celda provisional).

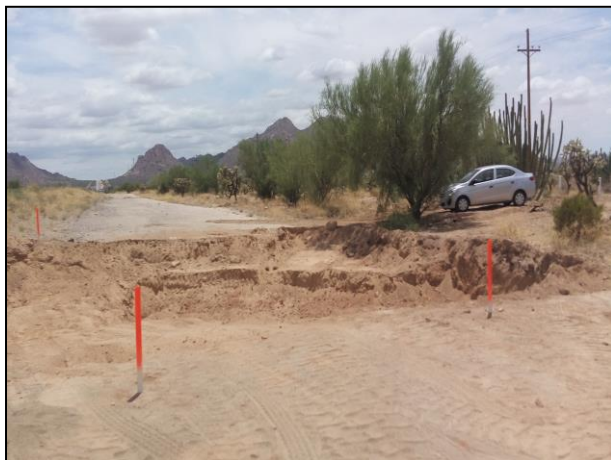
12.- Señalización preventiva de la zona de trabajo (fosa de excavación).

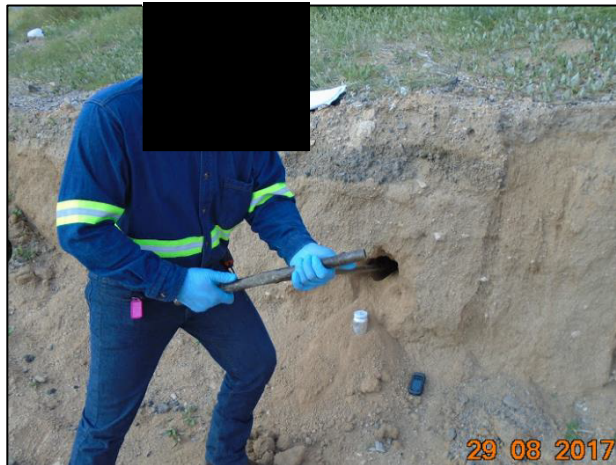
3 – Se tomaron muestras en la pared de la fosa de excavación con apoyo del Hand Auger.

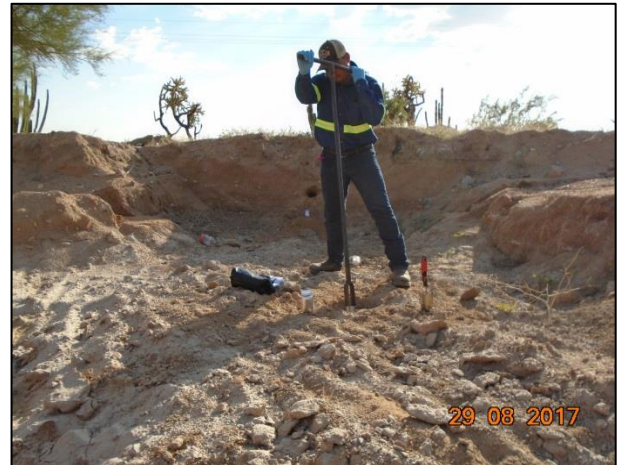
4 – Se tomaron muestras en el fondo de la fosa de excavación.

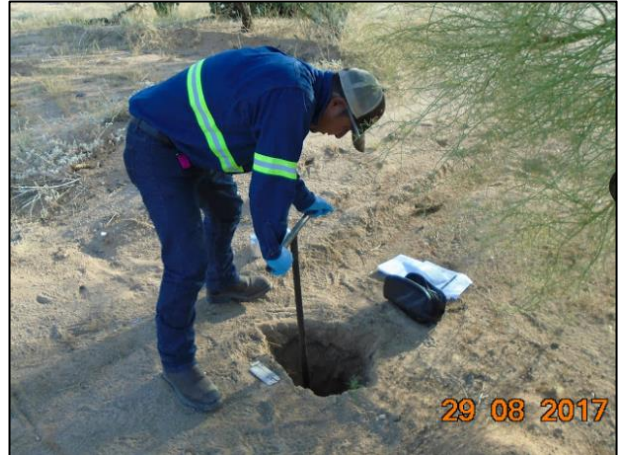
8 – Se tomaron muestras en la periferia de la fosa de excavación a diferentes profundidades con ayuda del Hand Auger.

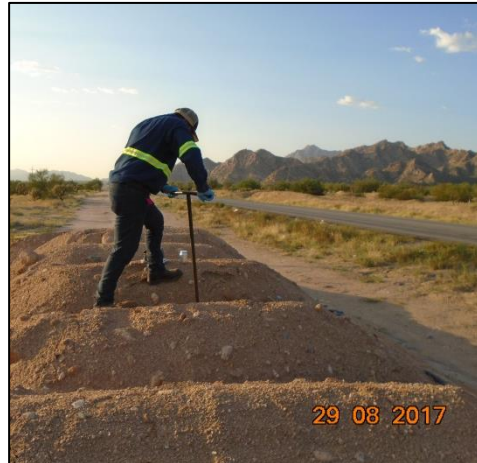
10.- Se tomaron muestras a profundidad en la celda provisional con ayuda del Hand Auger.
