# **INTEGRACIÓN DE SERVICIOS AMBIENTALES & LIMPIEZA INDUSTRIAL**

## **PROGRAMA DE REMEDIACIÓN TRANSPORTADORA Y DISTRIBUIDORA ISABEL, S.A. DE C.V.**

**Sin. 1600222/2016**

Derrame de Combustóleo, en el Km 53 + 800 de la Autopista Arco Norte en su cruce con la Carretera No. 57, en el municipio de Soyaniquilpan de Juárez, Estado de México.

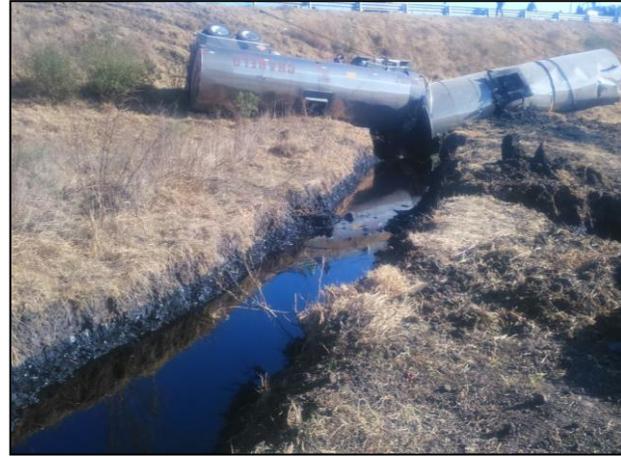
2.- Punto de impacto donde el vehículo derramó aproximadamente 60,000 L de Combustóleo.

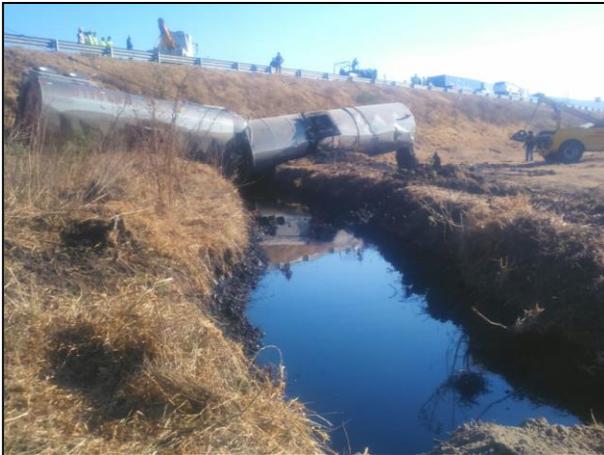
3.- El hidrocarburo cayó sobre un canal de riego desplazándose hasta llegar a un dren de concreto.

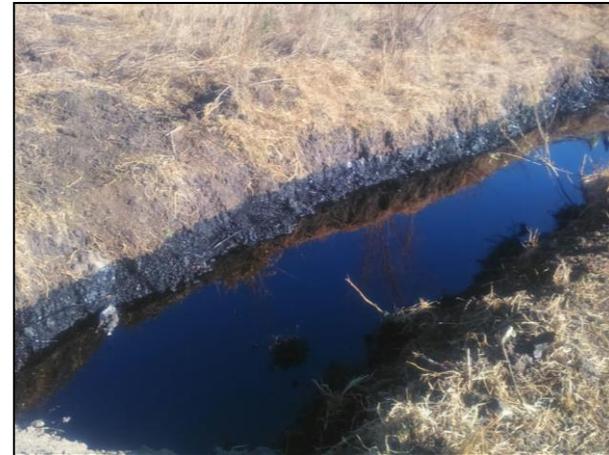
4.- Canal de riego afectado

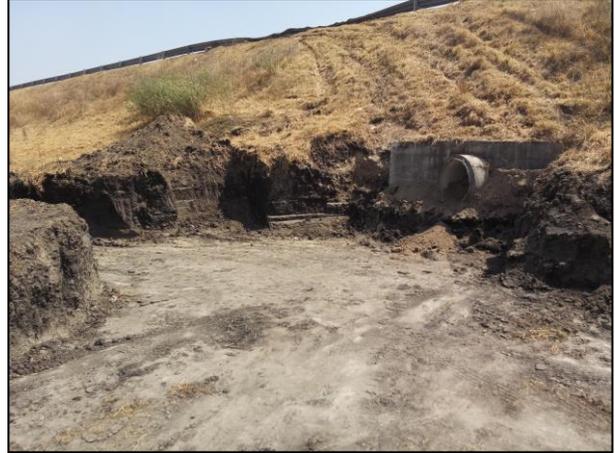
2.- Vista del dren pluvial afectado.

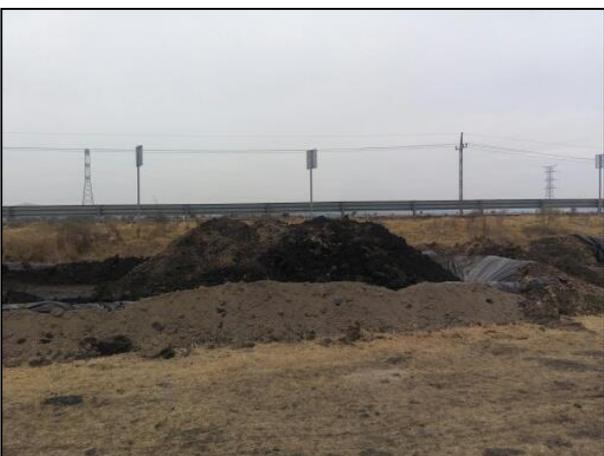
11.- Material edáfico afectado en celdas provisionales.

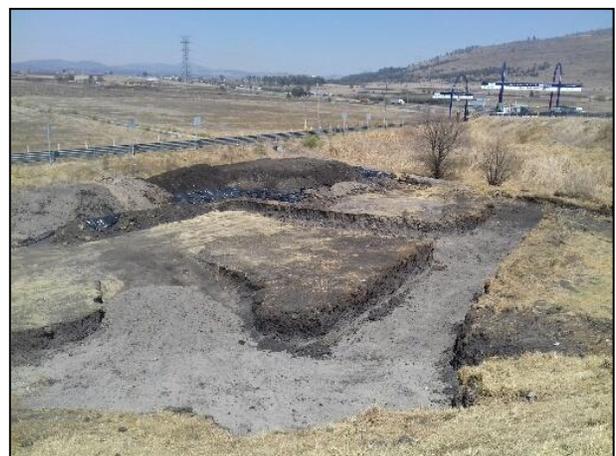
12.- Fosa de excavación (caja de extracción).

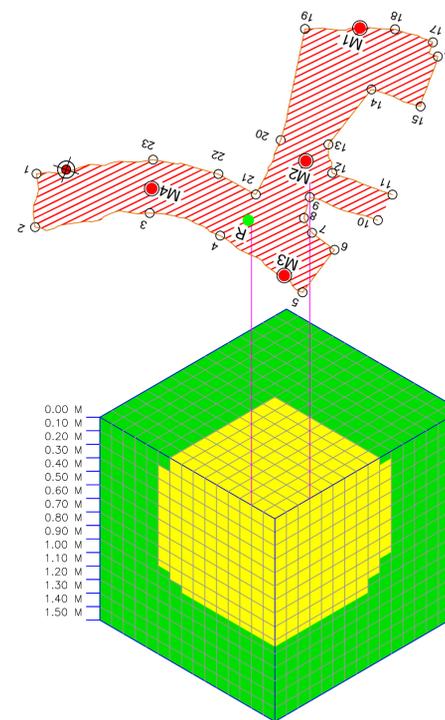
PROYECCION DE CONCENTRACIONES HFP (MG/KG)

Hidrocarburos Aromáticos Polinucleares (HAPs) establecidos en la NOM-138-SEMARNAT/SSA1-2012 (Ver Tablas No. 1.5. y 1.6. del presente documento), con lo cual se corrobora la correcta delimitación del área afectada (784.31 m<sup>2</sup>) y volumen dañado (745.09 m<sup>3</sup>).

**AREA DE FOSA DE EXCAVACION = 784.31 M2**
