# **INTEGRACIÓN DE SERVICIOS AMBIENTALES & LIMPIEZA INDUSTRIAL**

## **CARACTERIZACIÓN DE SITIO AUTO LÍNEAS ARMEX, S.A. DE C.V.**

**Sin. 1259597-16**

Derrame de aproximadamente 1,500 L de Turbosina, en el Km. 73 + 200 de la Carretera No. 02 Ascensión – Agua Prieta, tramo Janos – Puerto San Luis, municipio de Janos, estado de Chihuahua.

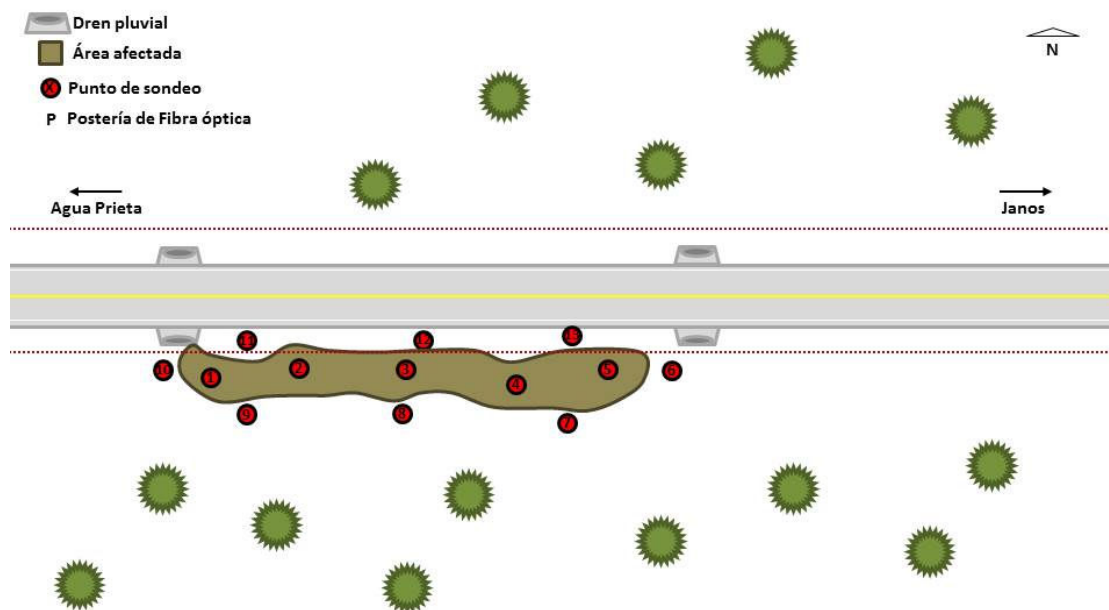
Figura Ilustrativa No. 1.1. Puntos de Sondeo para predelimitación.

A continuación se presentan los resultados obtenidos en el sondeo mencionado anteriormente, así como el croquis del sitio en estudio:

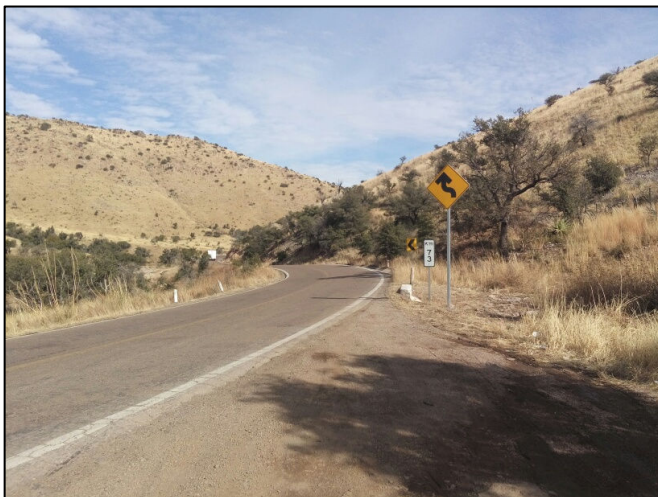
1.- Sitio del accidente en el Km. 73 + 200 de la Carretera Federal No. 02, Ascensión – Agua Prieta, tramo Janos – Puerto San Luis, municipio de Janos, estado de Chihuahua.

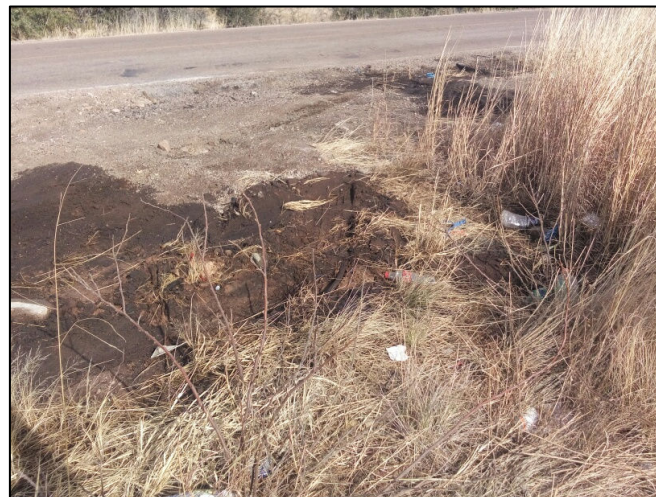
2.- Derecho de vía de la Carretera Federal No. 02, Ascensión - Agua Prieta, afectado por el derrame de Turbosina.

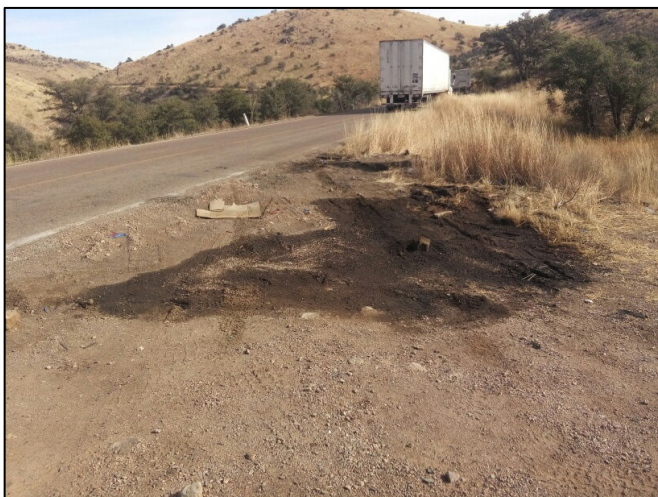
3.- En el sitio se derramaron aproximadamente 1,500 L de Turbosina sobre suelo natural.

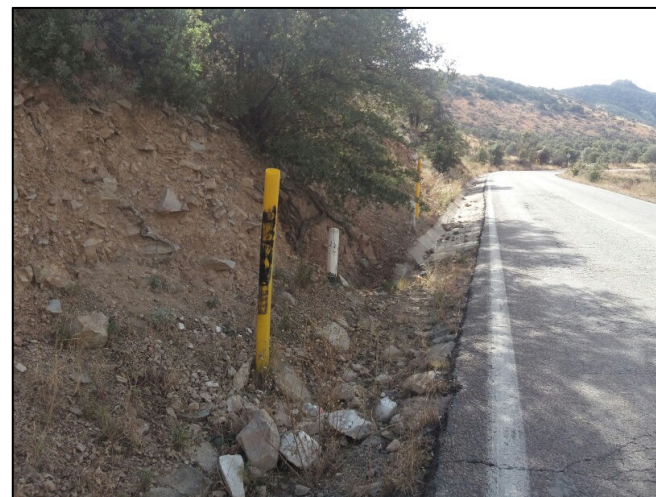
4.- Se observó la presencia de postería de fibra óptica en el sitio.

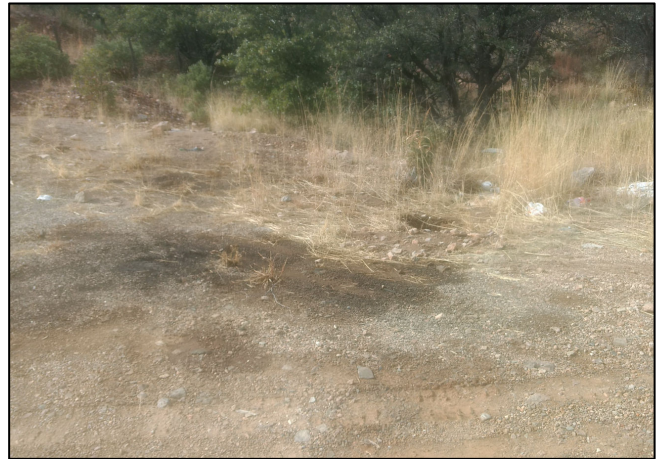
2.- Se cuantificó la superficie afectada por la Turbosina.

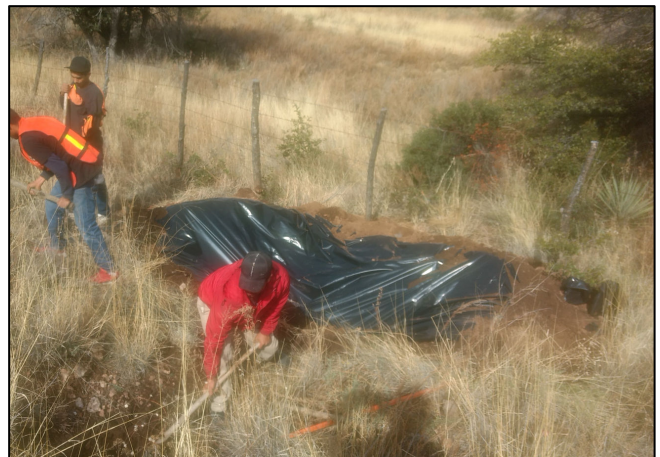
6.- Vista del bordo de contención.

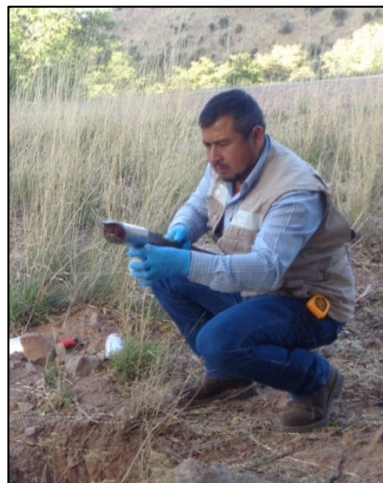
8. Se tomaron muestras del material edáfico afectado.
