PROGRAMA DE REMEDIACIÓN

PETRO ASFALTOS DEL SURESTE, S.A. DE C.V.

Derrame de aproximadamente 30,000 L de Diésel, en el Km. 11 + 500 de la Carretera 225 Tapachula – Pto. Madero – Ciudad Hidalgo, tramo Tapachula – Entronque Jaritas, municipio de Tapachula, estado de Chiapas.

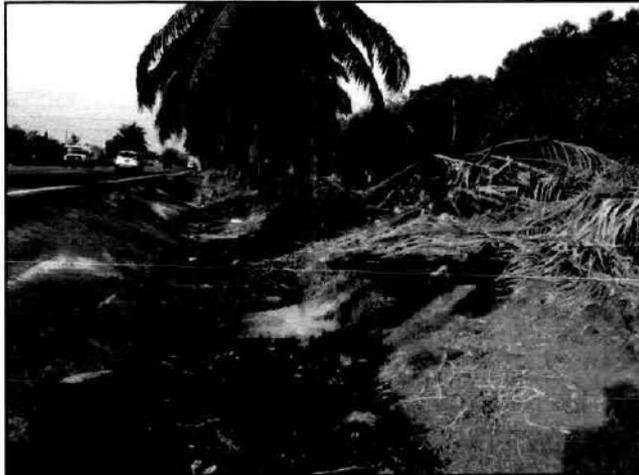
1.- Sitio del accidente, en el Km. 11 + 500 de la Carretera 225 Tapachula, estado de Chiapas, siendo el punto de impacto en donde se derramaron aproximadamente 30, 000 L de Diésel.

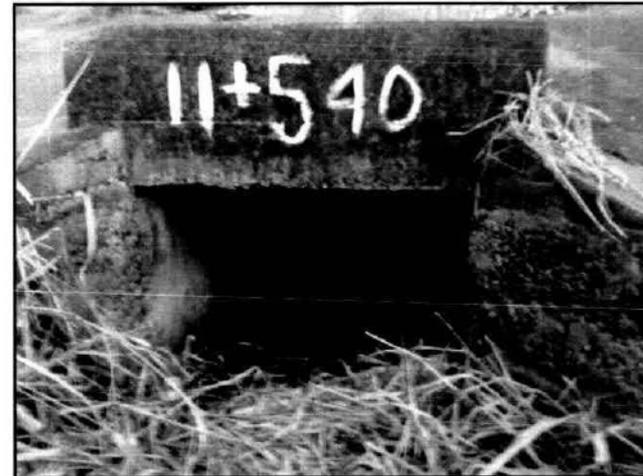
2.- Dren pluvial de concreto afectado por el derrame de Diésel.

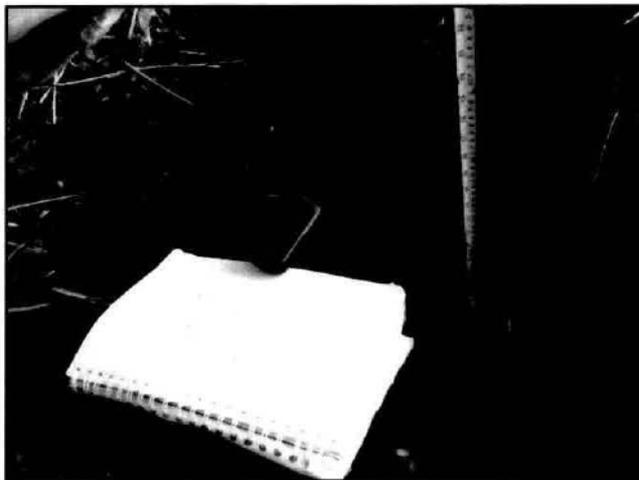
3.- En el sitio se realizaron sondeos de aproximadamente 1.0 m.

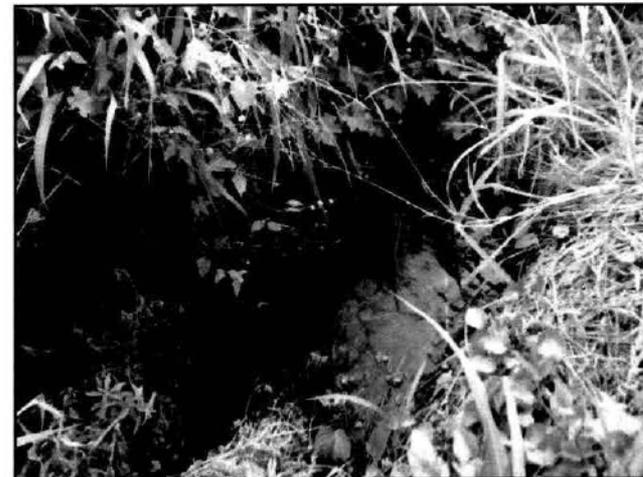
4.- Cerca del sitio del derrame se encuentra un canal de riego que se sospecha pudo ser afectado.

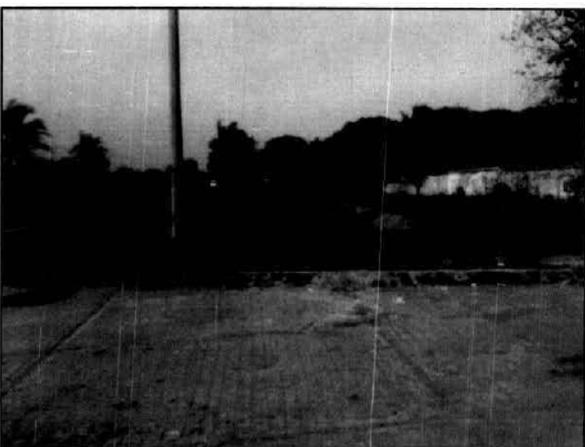
11.- Material edáfico afectado en celda provisional.
