## **PROGRAMA DE REMEDIACIÓN**

**SERVICIO ESPECIALIZADO VELÁZQUEZ, S.A. DE C.V.**  
**Sin. 131807-16**

Derrame de aproximadamente 33,502 L de Turbosina, en el Km. 57 + 500 de la Carretera (905) Francisco Escárcega – Champotón, tramo Francisco Escárcega – Champotón, municipio de Champotón, estado de Campeche.

Monterrey, Nuevo León, septiembre de 2018

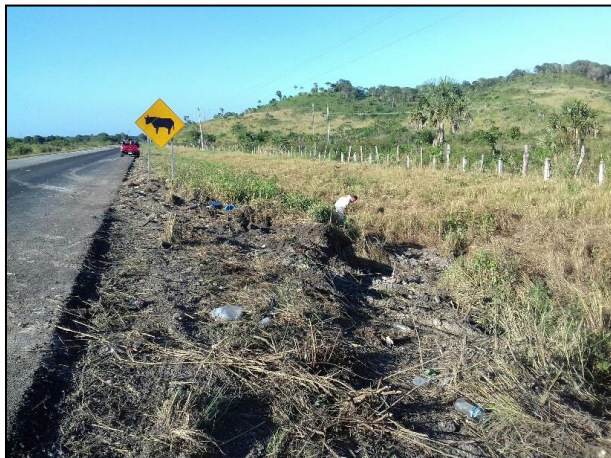
7.- El hidrocarburo (Turbosina) se desplazó de acuerdo a la topografía del sitio.

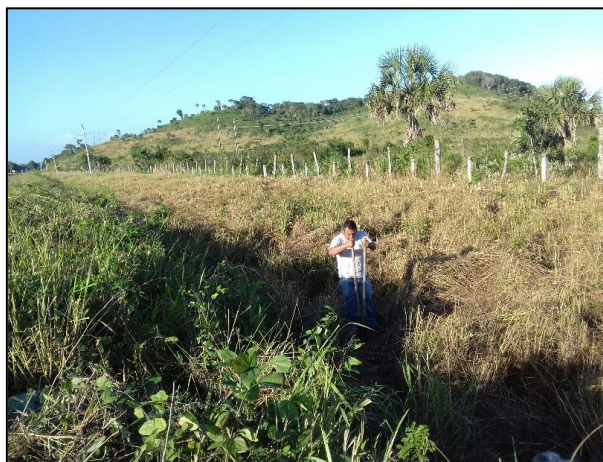
10.- Realización de sondeos en la zona de afectada para determinar la infiltración de la pluma del contaminante.

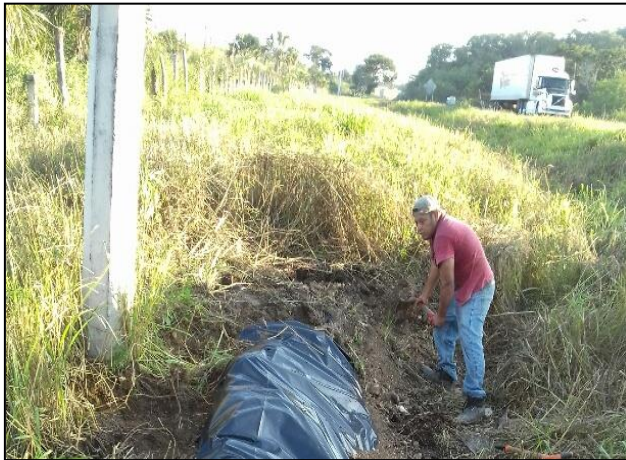
1.- Identificando el desplazamiento del hidrocarburo se construyeron bordos de contención con apoyo de recurso humano.

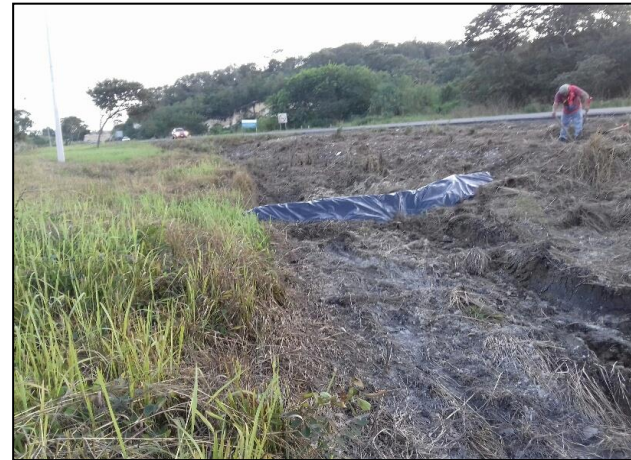
2.- Identificando el desplazamiento del hidrocarburo se construyeron bordos de contención. Los bordos de contención fueron cubiertos con una película de polietileno

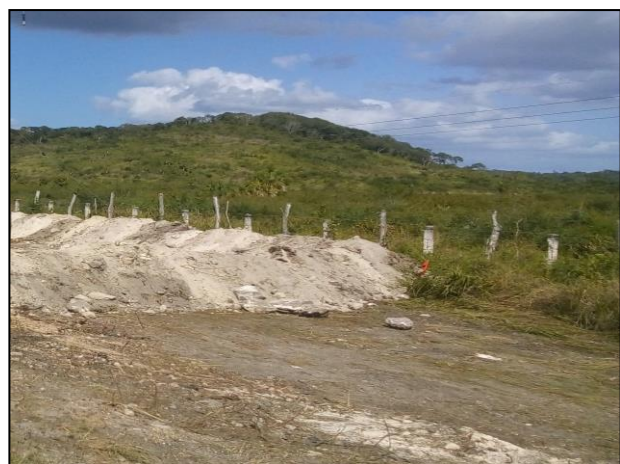
3.- Construcción de bordos de la celda provisional con ayuda de la retroexcavadora.

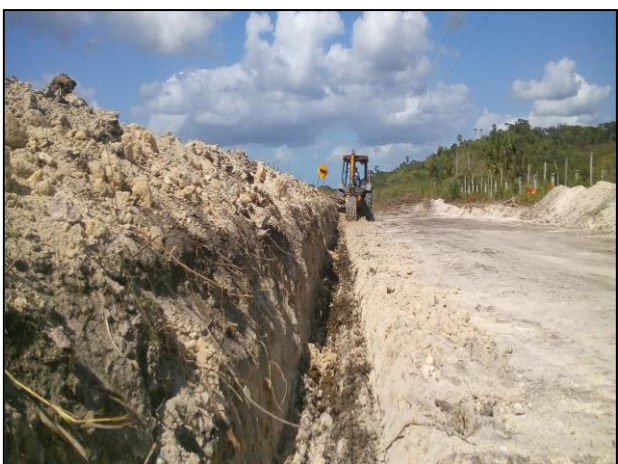
4.- Construcción de canaletas de captación de lixiviados de la celda provisional con ayuda de la retroexcavadora.

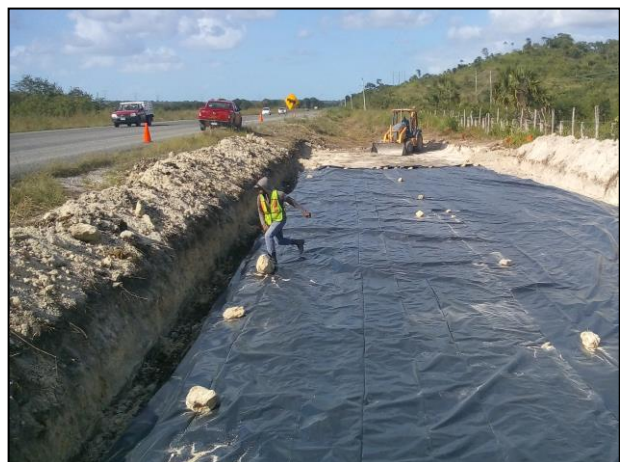
5.- Se cubrió la celda provisional con una película de polietileno de alta densidad.

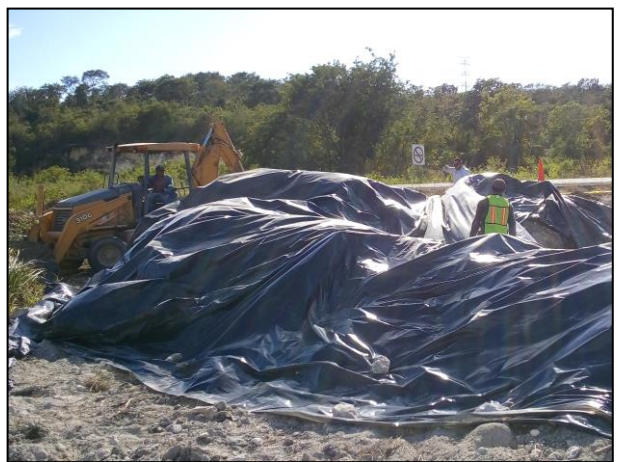
6.- Se cubrió la celda provisional con una película de polietileno de alta densidad.

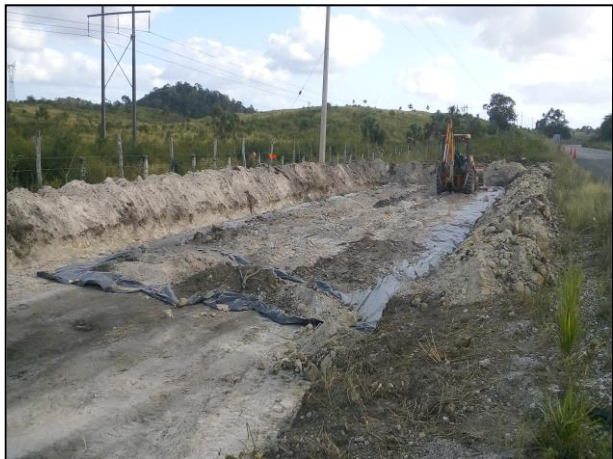
7.- Se colocó una capa de arcilla, misma que fue compactada con de maquinaria pesada.

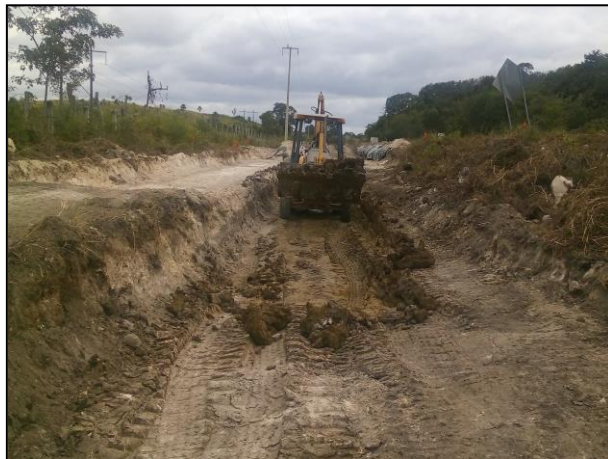
8.- Extracción del material edáfico afectado con Diésel con apoyo de la retroexcavadora.

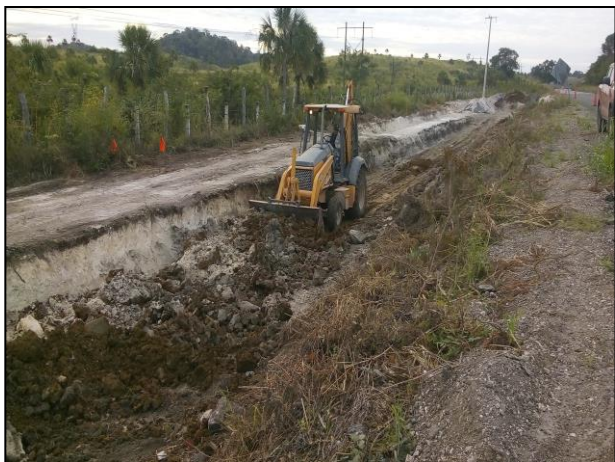
9.- Extracción del material edáfico afectado con Diésel con apoyo de la retroexcavadora.

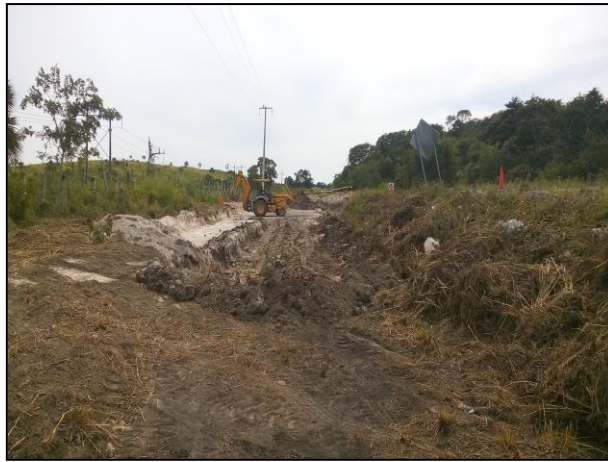
10.- Acarreo de material edáfico afectado a celda provisional con apoyo de retroexcavadora.

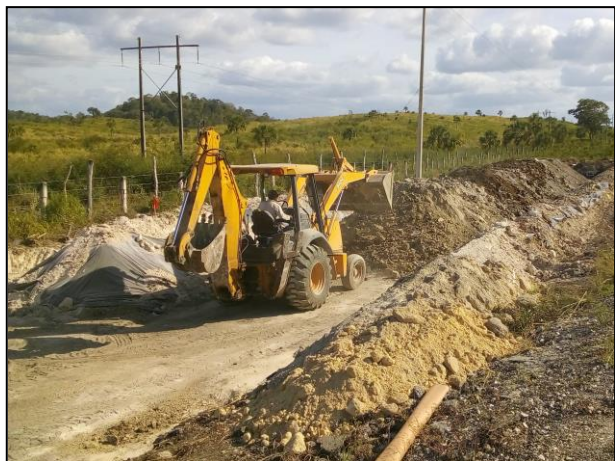
11.- Deposito de material edáfico afectado en celda provisional con la ayuda de retroexcavadora.

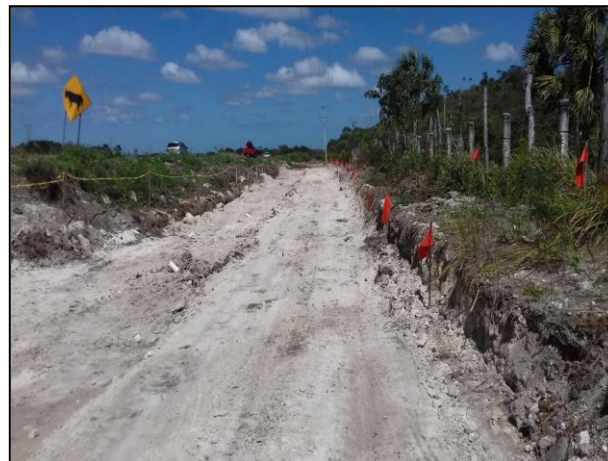
12.- La fosa de excavación se rellenó con material edáfico libre de contaminantes y se colocaron tubos de monitoreo.
