Trámite: PROPUESTA DE REMEDIACION, MODALIDAD A. EMERGENCIA AMBIENTAL

PROGRAMA DE REMEDIACIÓN TRANSLÍQUIDOS ESPECIALIZADOS APOLO, S.A. DE C.V.

Sin. D1778615

Derrame de aproximadamente 22,900 L de Diesel, en el Km. 138+000 de la Carretera Federal No.145-D, Las Choapas-Ocozocoautla, municipio de Mezcalapa, estado de Chiapas

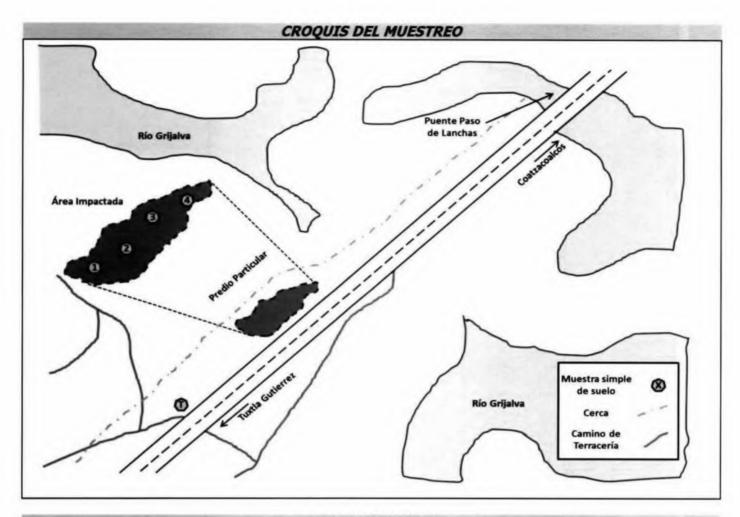
OBSERVACIONES

Las muestras se tomaron en el suelo natural impactado, perteneciente al derecho de vía de la Carretera Federal No. 145D
