## **PROGRAMA DE REMEDIACIÓN**

### **TRANSPORTADORES DE LÍQUIDOS DEL NORTE, S.A. DE C.V.**

**Sin. 361881-16**

Derrame de aproximadamente 5,000 L de Diésel, en el Km. 014 + 450 de la Carretera Federal No. 145, entronque La Tinaja – Santa Cruz, municipio de Cuitláhuac, estado de Veracruz.

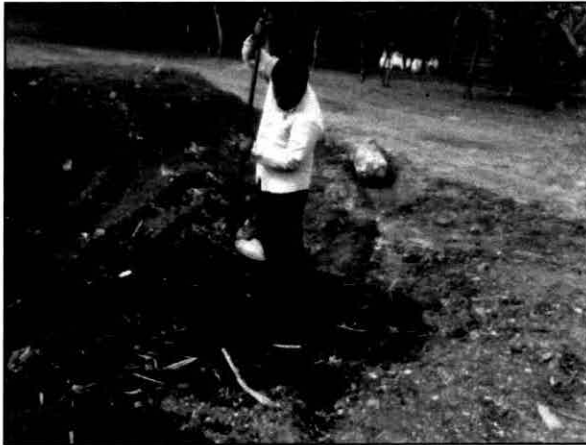
5. Sondeos realizados en el sitio.

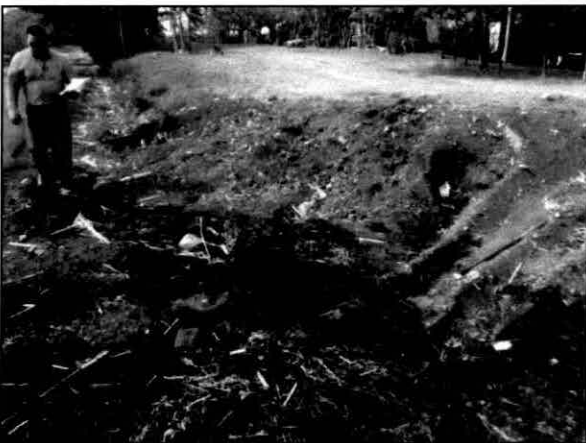
7. Las casas se encuentran a 30 m del punto de impacto y se encuentran en una colina, las cuales no resultaron afectadas.

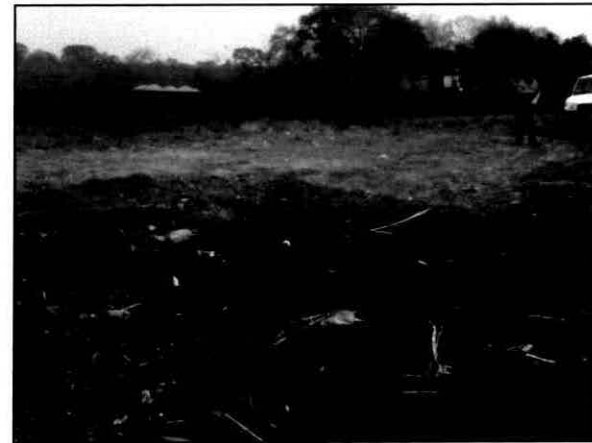
8. Las características del suelo muestran una textura limosa, arcillosa y gravosa, con una humedad y compactación alta.

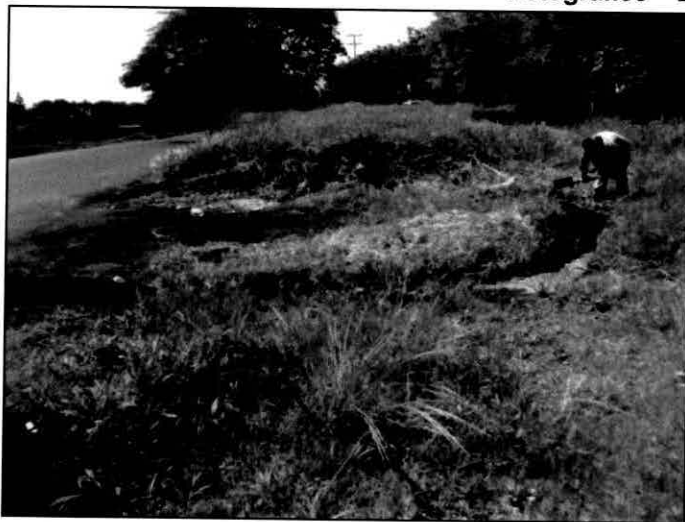
1. Se cuantificó la superficie horizontal, y la migración vertical del Diesel en el suelo natural.

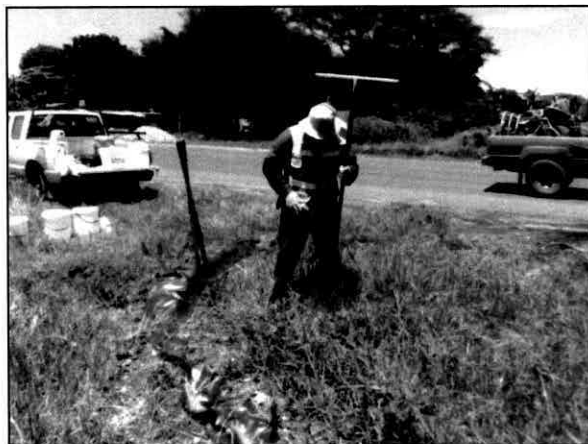
5. Toma de muestra en área afectada a una profundidad de 0.30 m.

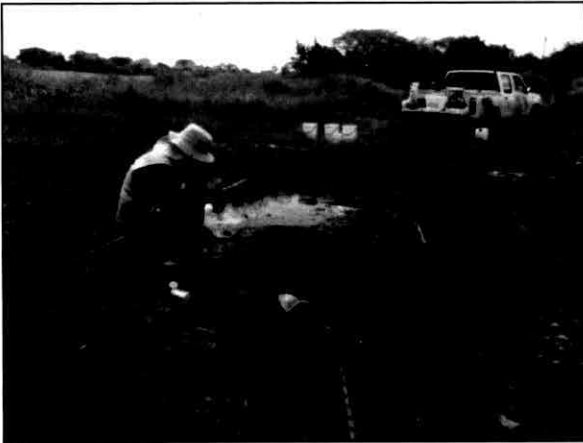
7. Toma de muestras en un mismo punto a diferentes profundidades 0.80 y 1.70 m.
