TRANSPORTES AUTO TANQUES OCHOA, S.A. DE C.V.

Trámite: **Propuesta de Remediación.**

PROGRAMA DE REMEDIACIÓN
TRANSPORTES AUTO TANQUES OCHOA, S.A. DE C.V.
Sin. 53170-18

Km. 143 + 500 de la Carretera Federal 190 Tehuantepec – Oaxaca,
municipio de San Juan Lajarcia, estado de Oaxaca.

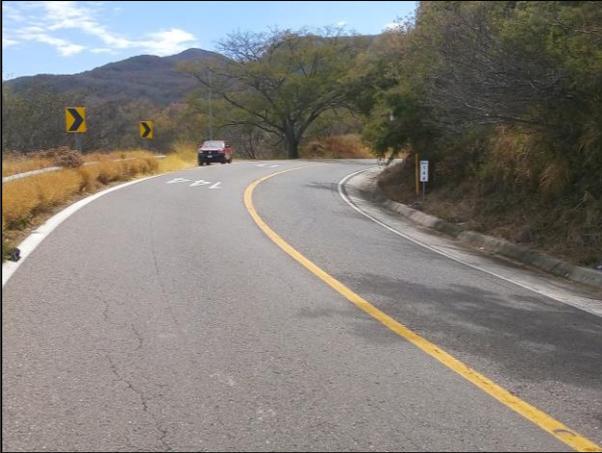
1.- Sitio del accidente en el Km. 143 + 500 de la Carretera Federal 190 Tehuantepec – Oaxaca, municipio de San Juan Lajarcia, estado de Oaxaca.

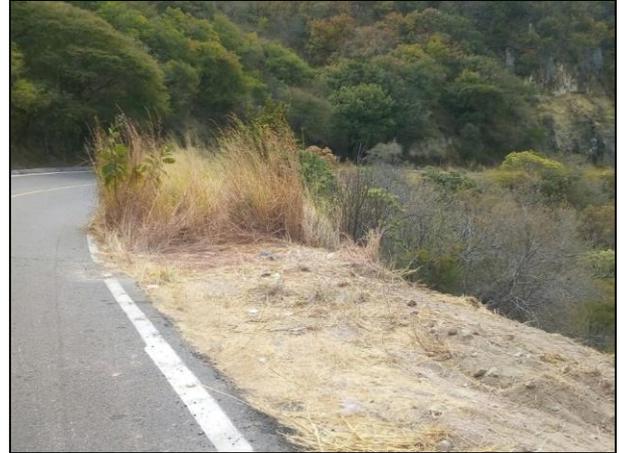
2.- En el sitio se observa una planicie afectada por el derrame de Diésel Automotriz.

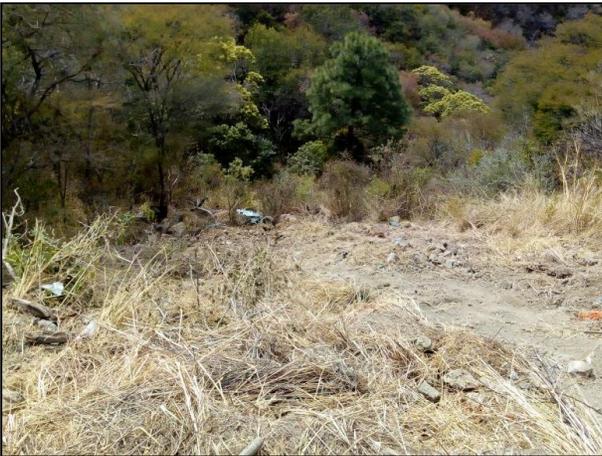
3.- Así mismo en el sitio en estudio se observa una barranca

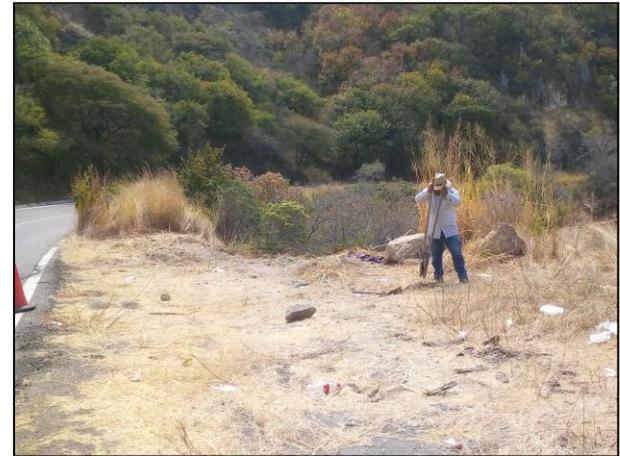
4.- Se realizaron sondeos en el Área Afectada para determinar la extensión de la afectación.

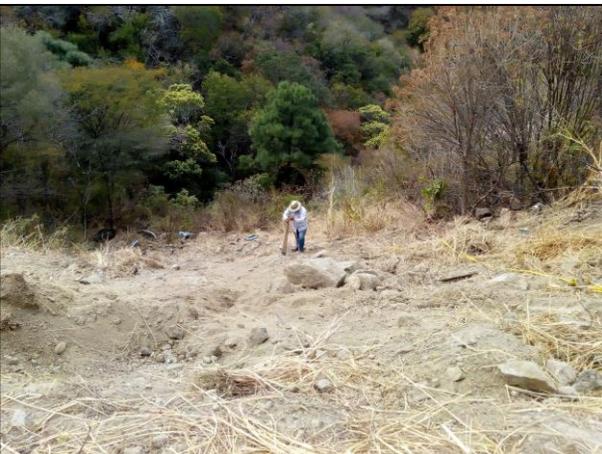
5.- Con ayuda de Cava hoyos, se realizaron sondeos en la barranca para determinar si existía afectación.

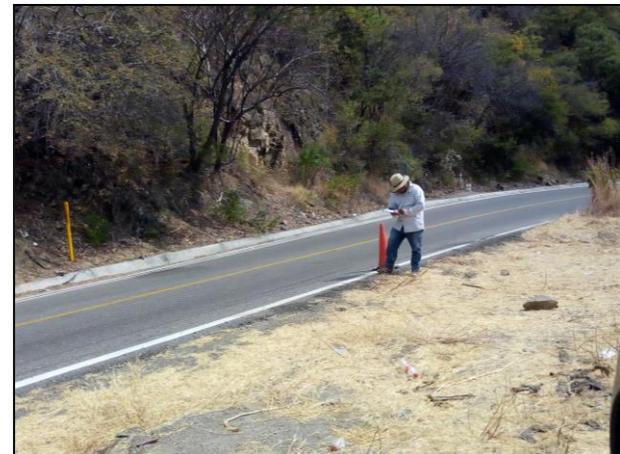
6.- Cerca del sitio se observó la presencia de postería de fibra óptica de TELMEX

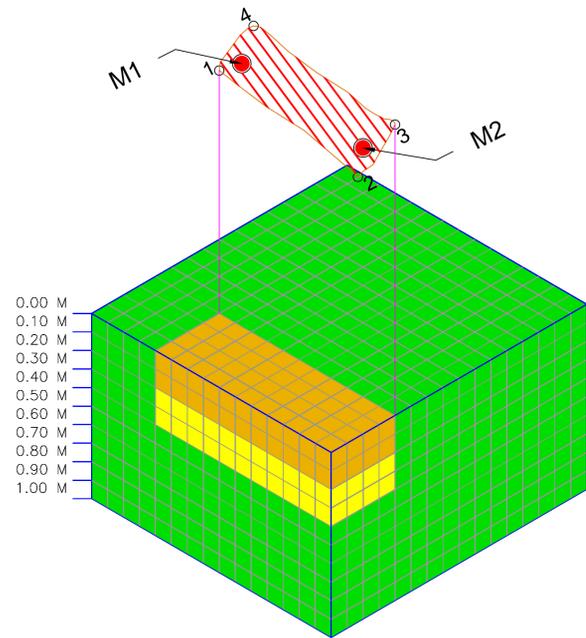
PLANO ISOMETRICO
 ÁREA DAÑADA (ZONA A)
 HFM (MG/KG)

ÁREA DAÑADA (ZONA A)
