Trámite: Propuesta de Remediación.

En fecha 11 de abril del año 2017, una unidad propiedad de mi mandante, sufrió una volcadura en el **Km. 039+500 de la Carretera (145-D) Entronque la Tinaja-Cosoleacaque, tramo Entronque la Tinaja - Cosoleacaque, municipio de Cosoleacaque, estado de Veracruz**, derramándose aproximadamente 53,000 Litros de Turbosina, desconociéndose la cantidad exacta impactada sobre suelo natural, debido al incendio que se produjo al momento del impacto.

**PROGRAMA DE REMEDIACIÓN**  
**PETRO ASFALTOS DEL SURESTE S.A. DE C.V.**  
**Sin. CZ01368C**

Derrame de Turbosina, en el Km. 039 + 500 de la Carretera (145-D)  
Entronque la Tinaja – Cosoleacaque, tramo Entronque la Tinaja –  
Cosoleacaque, municipio de Cosoleacaque, estado de Veracruz.

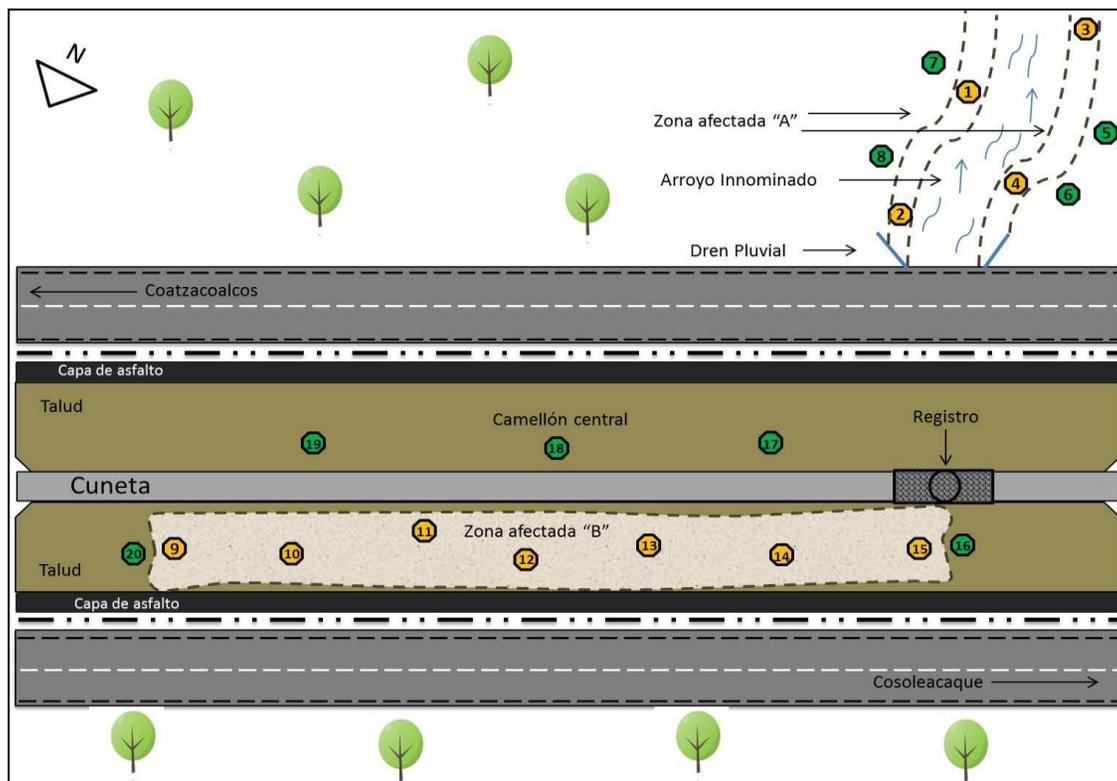
Figura Ilustrativa No. 1.2. Ubicación de puntos de sondeo para pre-delimitación del sitio en estudio.

Derivado de los resultados obtenidos de las muestras analizadas durante el sondeo realizado en el sitio, el material afectado se extrajo a diversas profundidades en donde se encontraron concentraciones por debajo de los Límites Máximos Permisibles (LMP) para Hidrocarburos Fracción Madia (HFM).

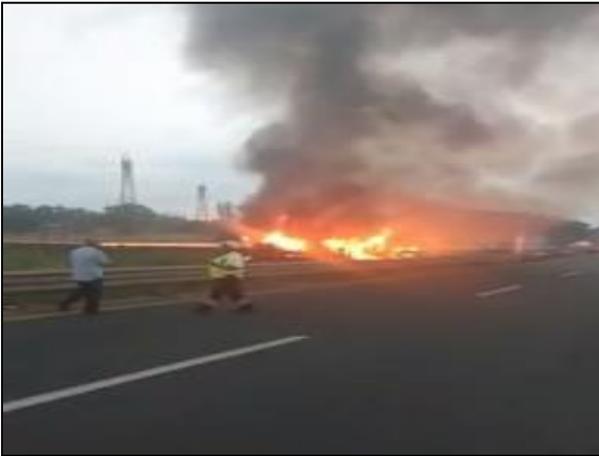
1 – El sitio del accidente se ubica en el Km. 039 + 500 de la Carretera (145-D) Entronque la Tinaja – Cosoleacaque, tramo Entronque la Tinaja – Cosoleacaque, municipio de Cosoleacaque, estado de Veracruz.

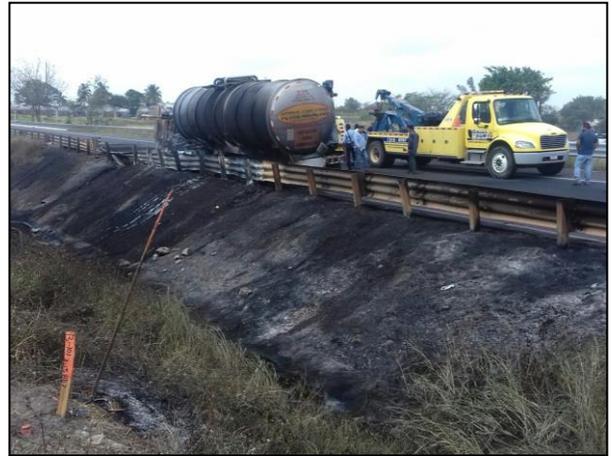
2 – Suelo afectado (camellón central) por el derrame de Turbosina.

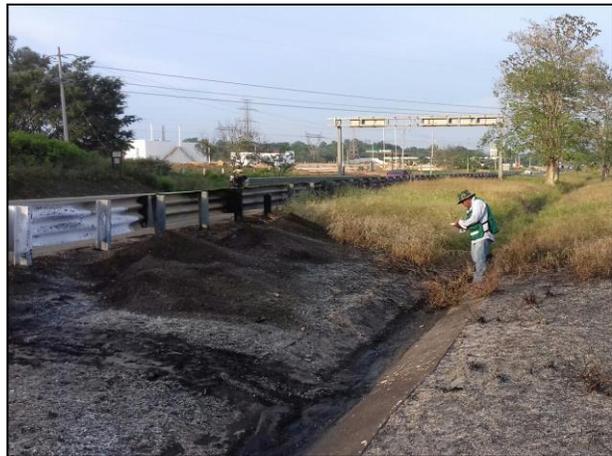
4 – Se observó que el material azolvado de la cuneta de concreto del camellón central resulto afectado por el accidente ocurrido.

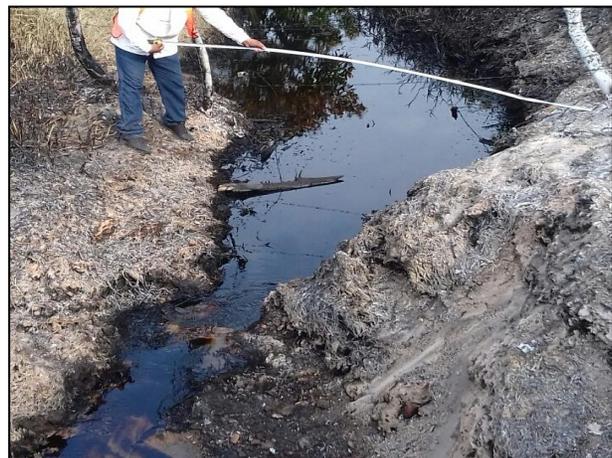
6 – El arroyo innominado contaba con flujo de agua al momento de la emergencia y éste resultó afectado por el derrame de turbosina.

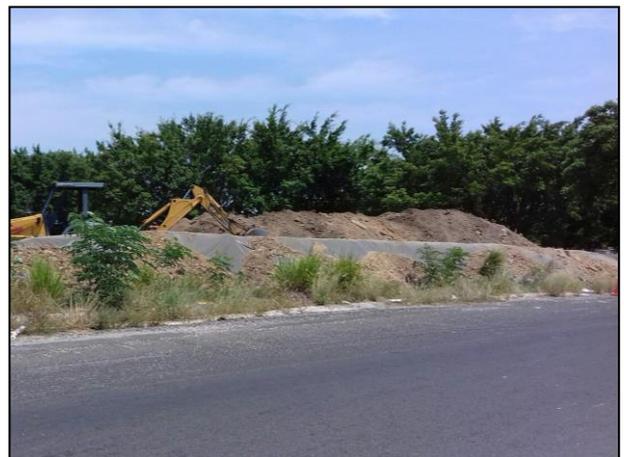
18 – Material edáfico afectado con hidrocarburo (Turbosina) depositado en celda provisional.

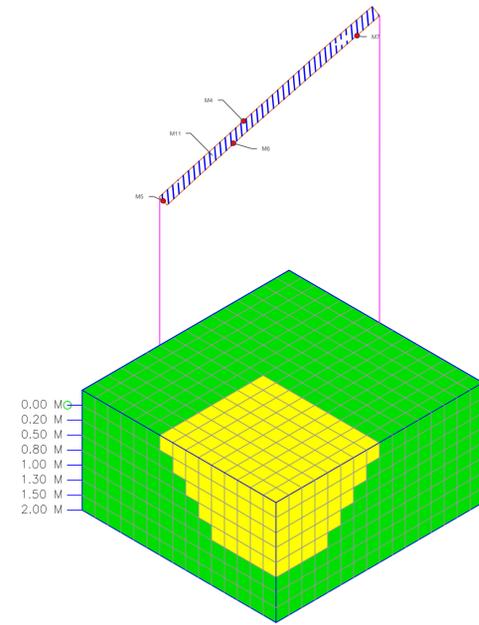
PLANO ISOMETRICO  
FOSA DE EXCAVACION EXTRACCION A 1.00M  
HFM (MG/KG)

< 1200 MG/KG  
 >1200 MG/KG

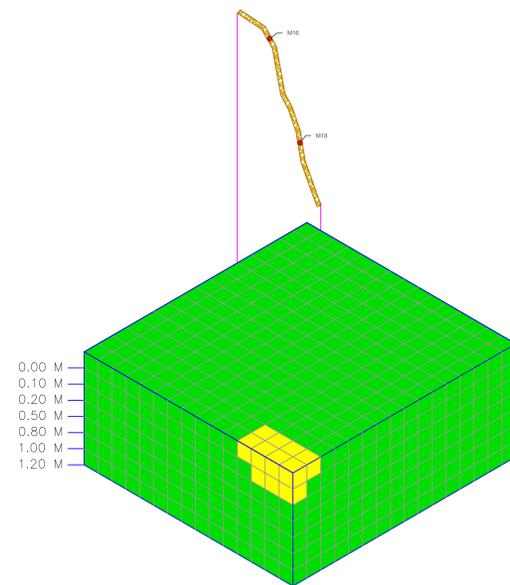
PLANO ISOMETRICO  
RIBERA DEL ARROYO INNOMINADO  
HFM (MG/KG)

< 1200 MG/KG  
 >1200 MG/KG

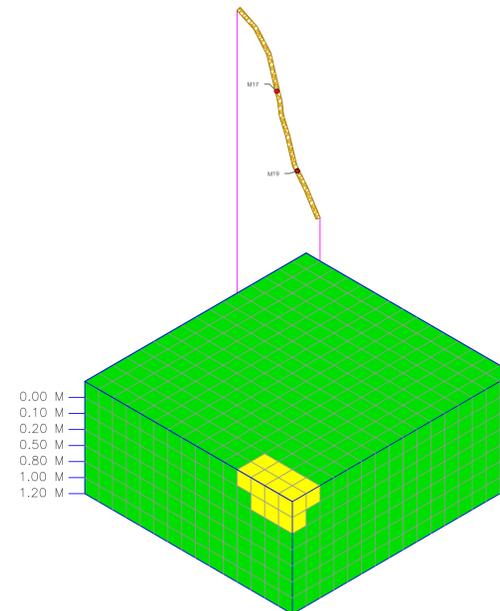
PLANO ISOMETRICO  
RIBERA DEL ARROYO INNOMINADO  
HFM (MG/KG)

< 1200 MG/KG  
 >1200 MG/KG
