## **PROGRAMA DE REMEDIACIÓN**

**TRANSPORTADORES Y DISTRIBUIDORES UNIDOS, S.A. DE C.V.**  
**Sin. D0160817**

Derrame de aproximadamente 2,000 L de Diésel, a la altura Km. 045 + 650 de la Carretera Federal 305-D, tramo El Cedral – Playa del Carmen, municipio de Solidaridad, estado de Quintana Roo

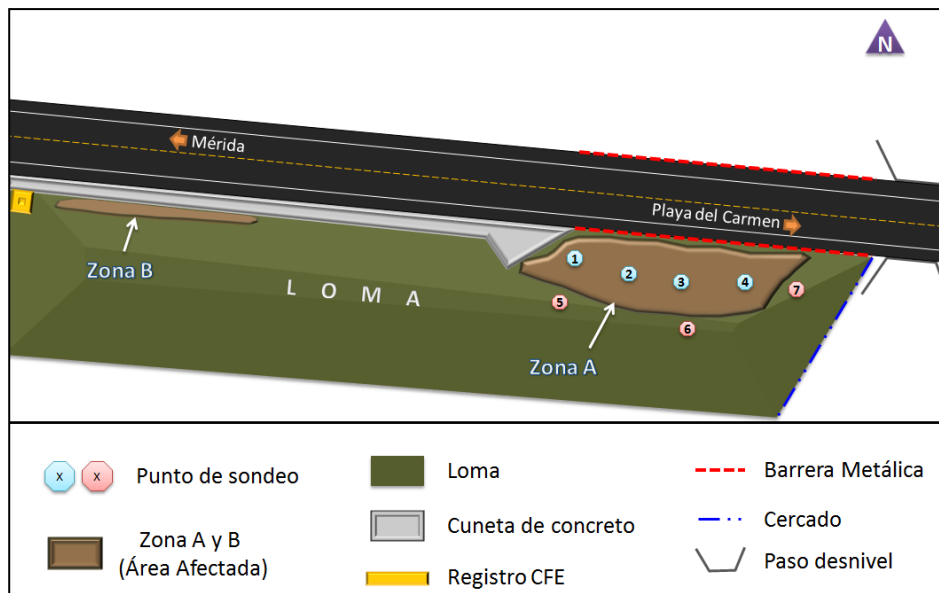
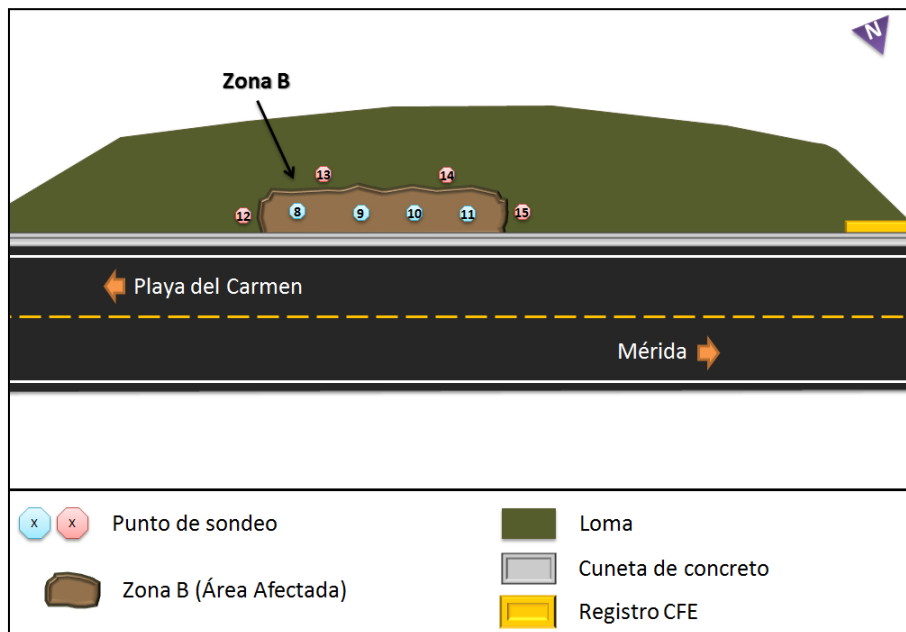
Figura Ilustrativa No. 1.2. Croquis de Puntos de sondeo

Derivado de los resultados obtenidos de las muestras analizadas durante el sondeo realizado en el sitio, el material afectado se extrajo hasta la profundidad de 0.80 m para la Zona A y hasta 0.30 m para la Zona B en donde se encontraron concentraciones por debajo de los Límites Máximos Permisibles (LMP) para Hidrocarburos Fracción Media (HFM).

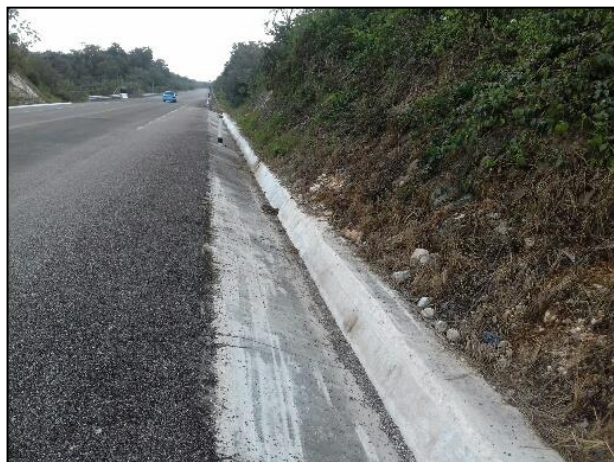
1 - Punto de impacto, a la altura del Km. 045 + 650 de la Carretera Federal 305-D, tramo El Cedral – Playa del Carmen.

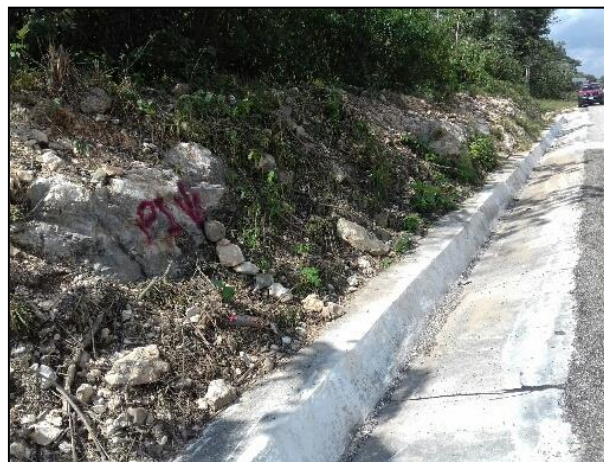
2 - En el sitio se observa una pequeña loma de forma irregular en donde la unidad siniestrada quedó recostada.

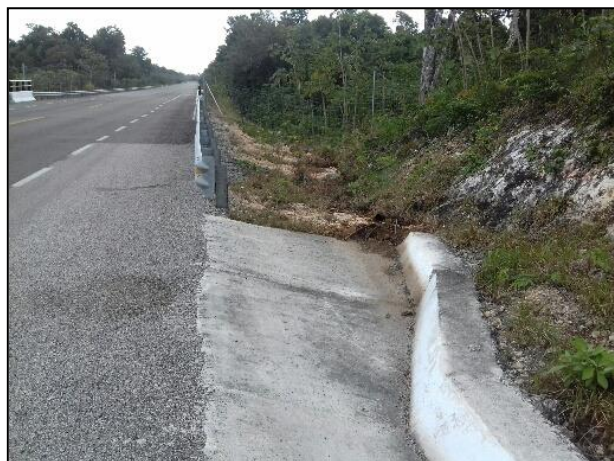
3 – El hidrocarburo derramado se desplazó por una cuneta de concreto hasta desembocar en suelo natural.

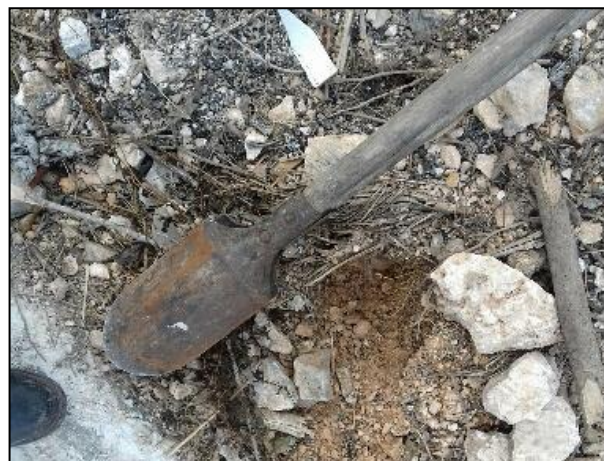
4 – Se realizaron sondeos en el área afectada para determinar la pluma del contaminante, encontrando abundante roca caliza.

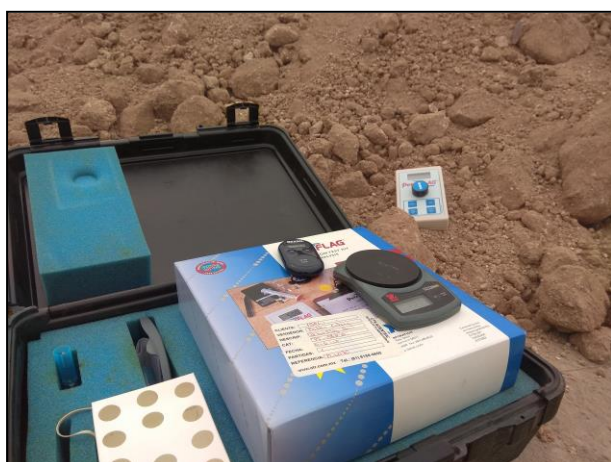
4.- Antes de iniciar los trabajos de extracción, se analizaron muestras con ayuda del equipo PetroFlag, para delimitar el área dañada.
