## **PROGRAMA DE REMEDIACIÓN**

**ROYAL TRANSPORTS S.A. DE C.V.**

**Sin. 328591-18**

Km. 006 + 200 de la Carretera (410), Ciudad Guzmán – Colima, tramo  
El Trapiche – Colima, municipio de Colima, estado de Colima

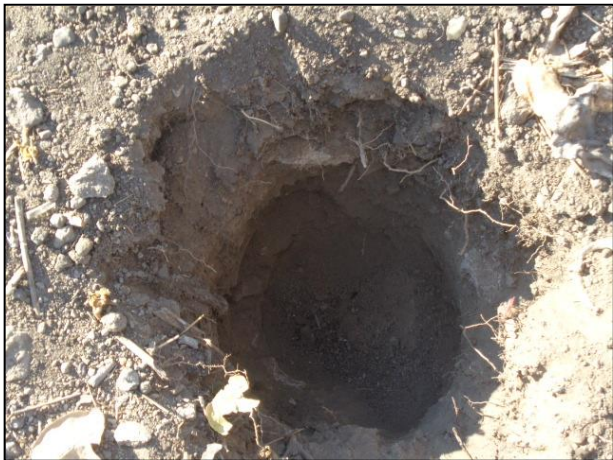
1.- Se realizaron sondeos a diferentes profundidades para delimitar el área afectada.

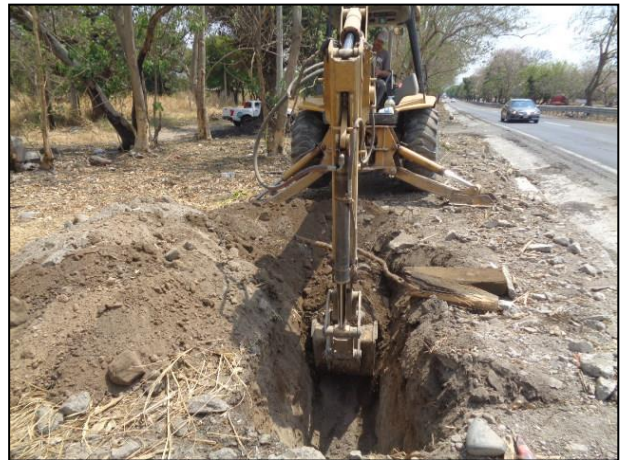
2.- Con apoyo de la retroexcavadora se inicia la construcción de la barrera de contención.

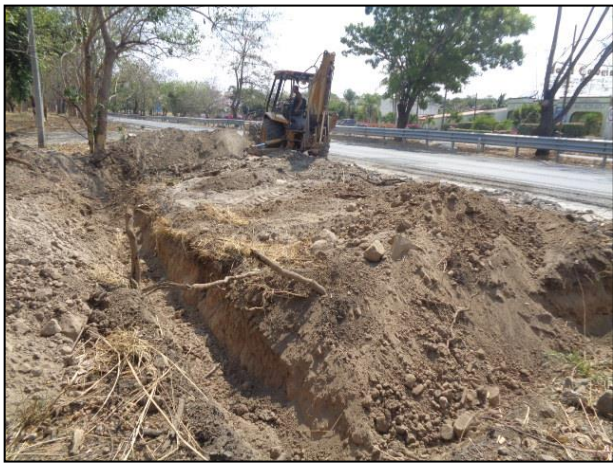
3.- Para evitar el desplazamiento horizontal del contaminante, se construyeron las barreras de contención.

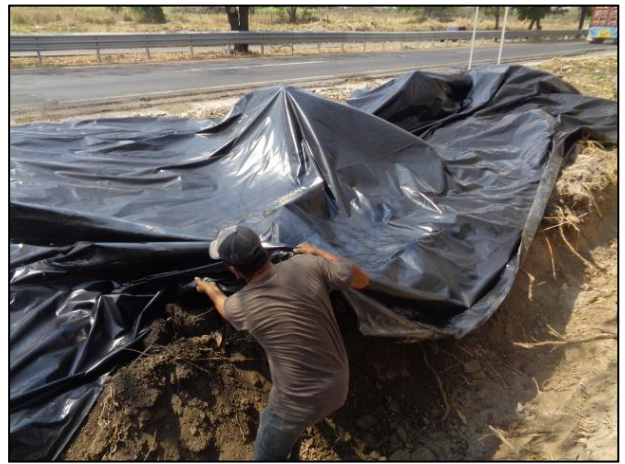
4.- Se cubrió el área afectada con una película de polietileno de alta densidad.

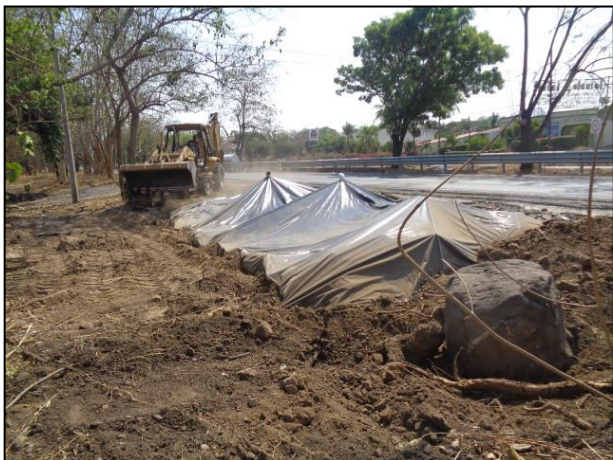
5.- Colocación de filtros de carbón activado.

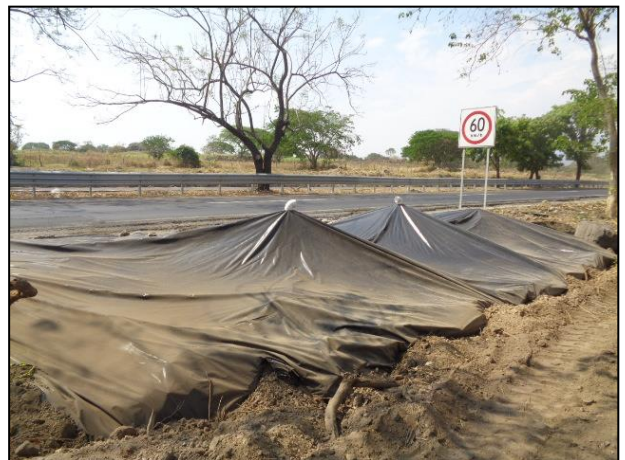
6.- Vista general de la zona afectada por el derrame de Gasolina cubierta con una película de polietileno de alta densidad y con filtros de carbón activado.
