PROGRAMA DE REMEDIACIÓN

EXPRESS MILAC, S.A. DE C.V.

Km 22 + 040 de la Carretera No. 110 Tecomán – Colima, municipio de Tecomán, estado de Colima.

Monterrey, Nuevo León, mayo de 2019

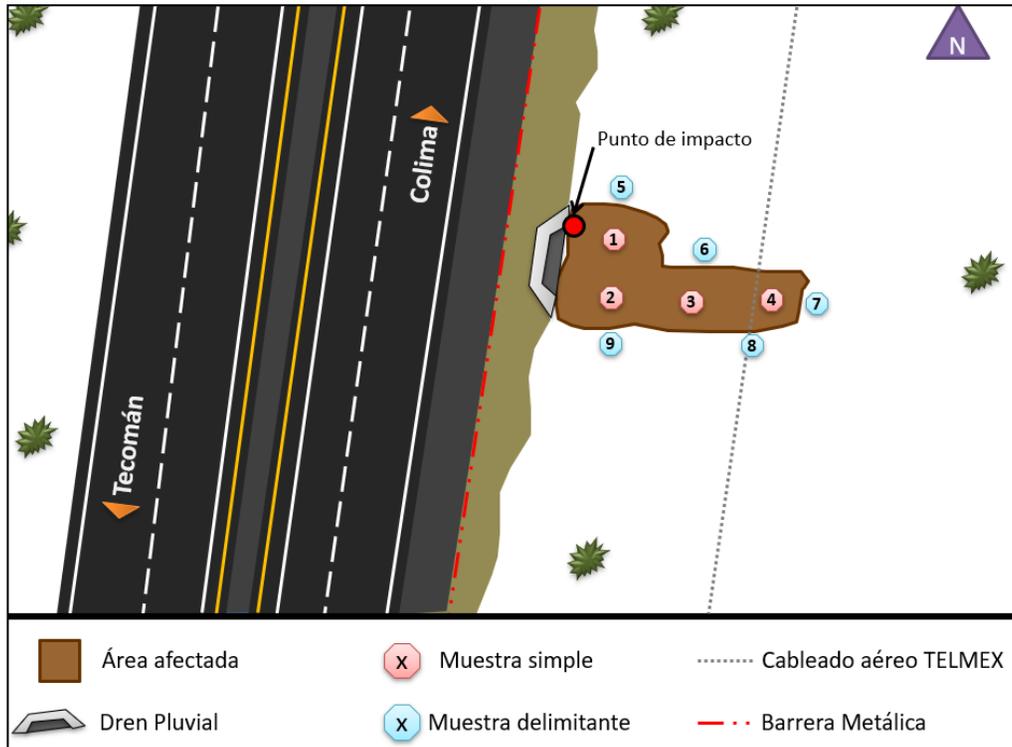
Figura Ilustrativa No. 1.2. Croquis de Puntos de sondeo

Tabla No. 1.1. Resultados de Sondeo								
Puntos de Sondeo	Muestra	Profundidad (m)	Peso (g)	Hora	HFM		Sitio de toma de muestra	Resultados
					Factor de Respuesta	Lectura (ppm)		
1	S-01	0.30	9.9	08:01	5	>1200	Área Afectada	Dentro de Norma <1200 ppm Fuera de Norma >1200 ppm
	S-02	0.90	10.1	09:33	5	>1200		
	S-03	1.50	10.0	10:09	5	>1200		
	S-04	2.10	10.1	11:25	5	>1200		
	S-05	2.70	10.1	12:36	5	>1200		
	S-06	3.30	9.9	13:31	5	<1200		
2	S-07	0.30	10.1	14:44	5	>1200		
	S-08	0.90	10.0	15:37	5	>1200		
	S-09	1.50	9.9	16:29	5	>1200		
	S-10	2.10	9.9	17:17	5	>1200		
	S-11	2.70	9.9	18:38	5	>1200		
	S-12	3.30	10.1	19:25	5	<1200		
3	S-13	0.30	9.9	07:55	5	>1200		
	S-14	0.90	10.0	08:49	5	>1200		
	S-15	1.50	10.0	09:51	5	>1200		
	S-16	2.10	10.1	10:37	5	>1200		
	S-17	2.70	10.1	11:42	5	>1200		
	S-18	3.30	9.9	13:03	5	<1200		
4	S-19	0.30	9.9	14:46	5	>1200		
	S-20	0.90	10.1	15:33	5	>1200		
	S-21	1.50	10.0	16:41	5	>1200		
	S-22	2.10	9.9	17:38	5	>1200

Derivado de los resultados obtenidos de las muestras analizadas durante el sondeo realizado en el sitio, el material afectado se extrajo hasta la profundidad de 3.00 m en donde se encontraron concentraciones por debajo de los Límites Máximos Permisibles (LMP) para Hidrocarburos Fracción Media (HFM).

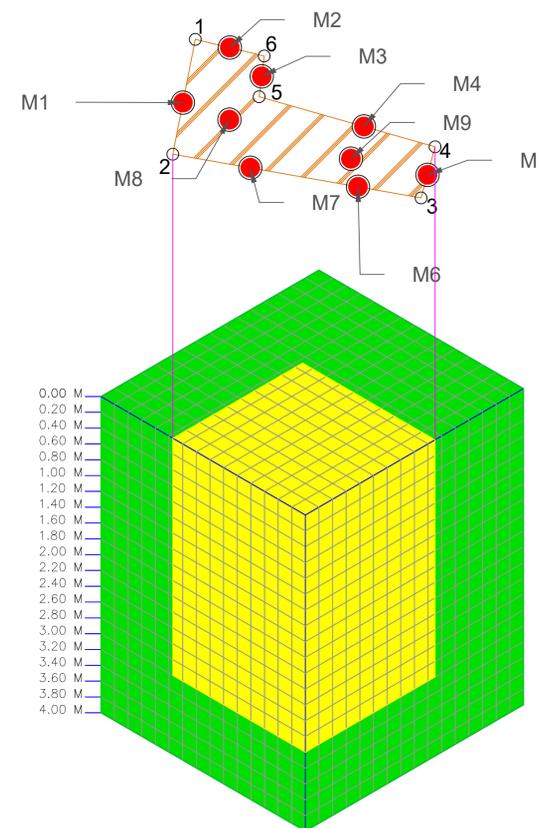
ISOMÉTRICO DE CONCENTRACIONES HFM (mg/Kg)

Con la información arrojada del levantamiento topográfico podemos determinar que el área total afectada de suelo natural es de **88 m²** correspondiente a la Fosa de Excavación (*Ver Anexo VI del presente documento*), por donde el hidrocarburo se desplazó y se infiltró, la cual presenta un suelo de textura limo-arenosa con presencia de rocas de diferentes tamaños y materia orgánica, así como una infiltración alta y material no consolidado.

Resulta importante señalar que aunado a lo anteriormente mencionado, la cantidad derramada y las características del producto derramado (Diésel), las temperaturas presentes en el sitio y analizando su comportamiento en el mismo, se determinó realizar una serie de actividades con el objetivo de evitar una mayor infiltración en el suelo natural perteneciente al sitio en estudio (*Ver Sección 1.5. del presente documento*), por lo que se puede concluir que el desplazamiento vertical ya no es evidente a una profundidad de aproximadamente **3.00 m** en la Fosa de Excavación, tal

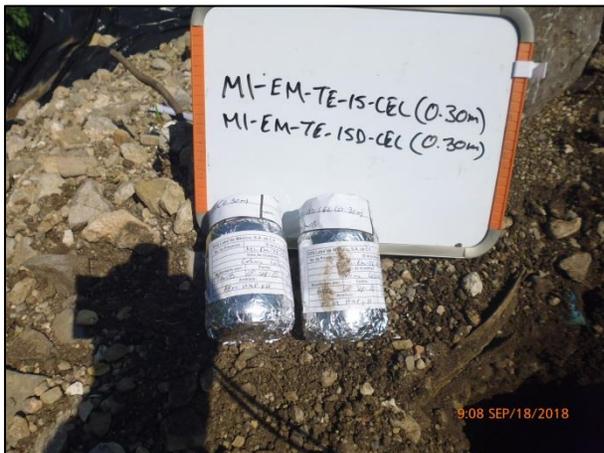
5 – Muestras tomadas en la celda provisional.

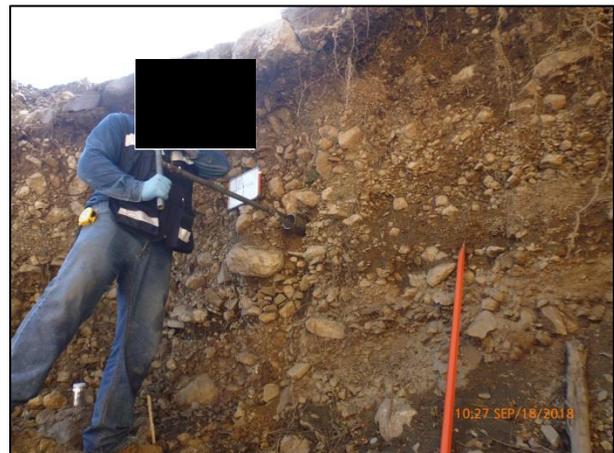
6 – Toma de muestra en la pared de la fosa de excavación.

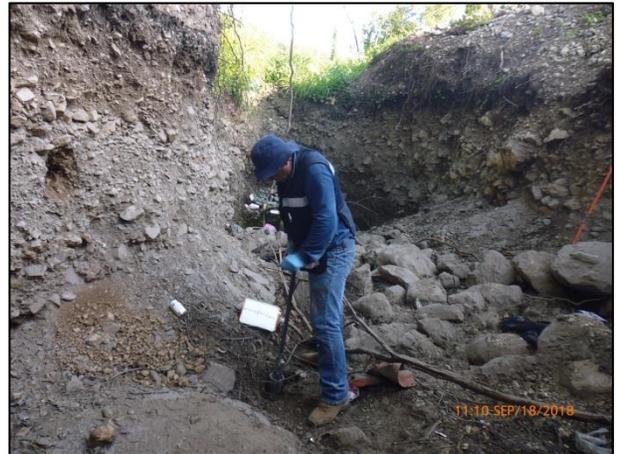
8 – Toma de muestra en el fondo de la fosa de excavación.

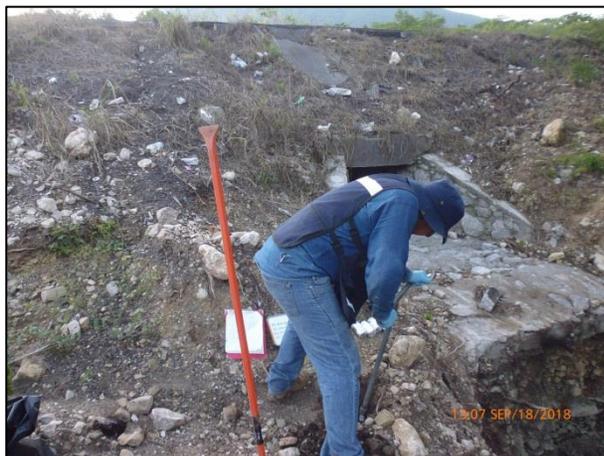
9 – Toma de muestra en la periferia de la fosa de excavación.
