Reporte 1Q 2019

Cumplimiento de Contratistas y Subcontratistas

Abril de 2019

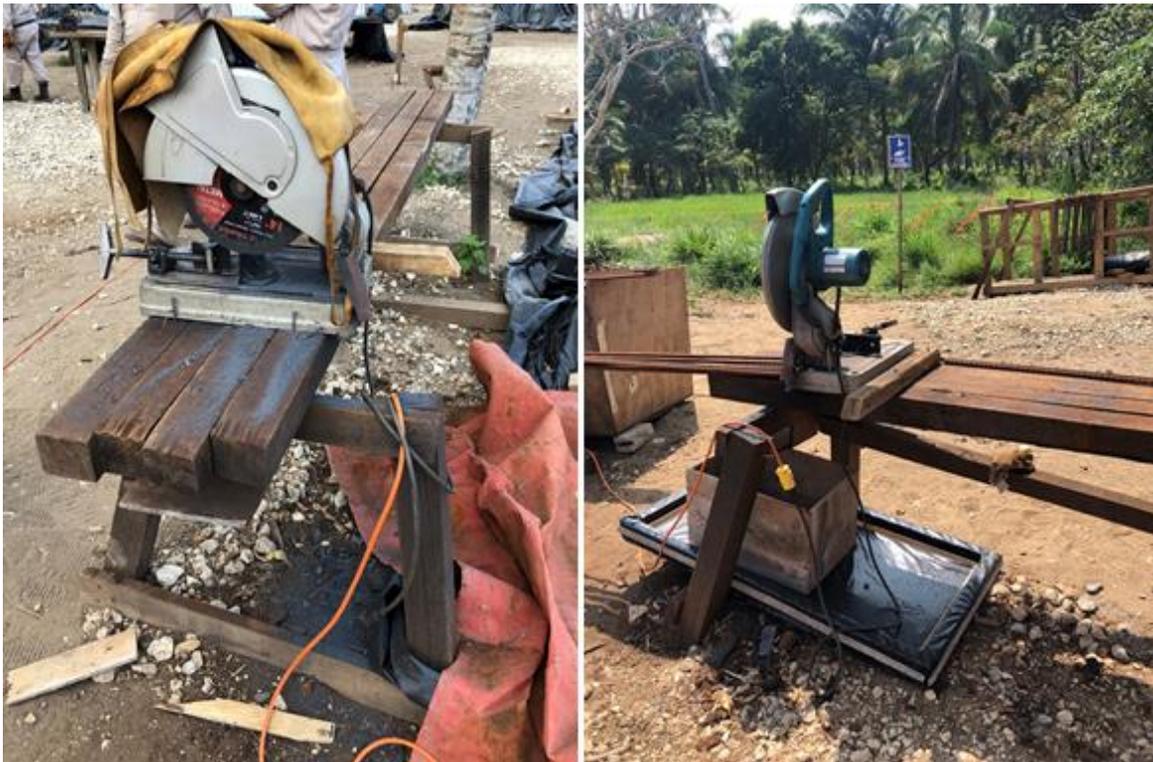
La segregación de residuos sólidos urbanos se continúa realizando en las áreas del proyecto; otra observación fue indicar que la generación de escoria y/o rebabas metálicas requería de una charola para evitar el contacto con el suelo, posteriormente se hizo la corrección para disponer este residuo como de manejo especial.

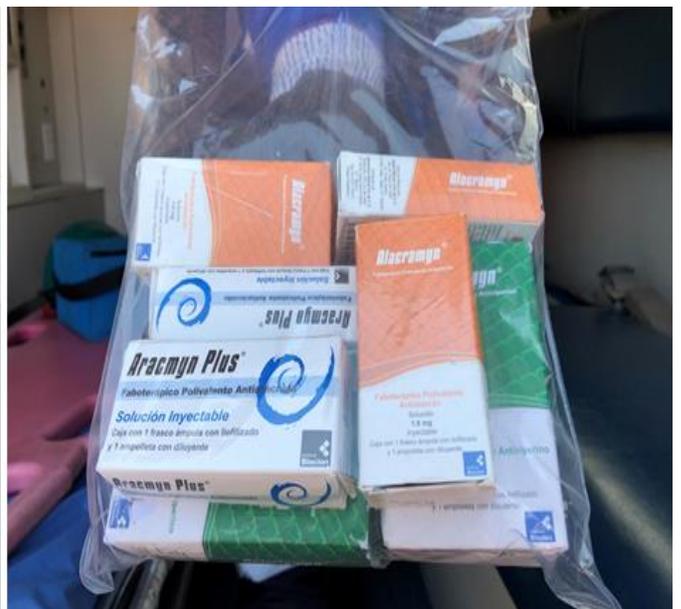
El arroyo sin nombre No. 2 es temporal, el proyecto de la línea lo cruza, respetando y delimitando la zona federal, cabe comentar que el flujo de lámina de agua no se interrumpe debido a la colocación de un tubo de conexión que atraviesa por debajo la línea del ducto. Se cuenta con permiso ante la CONAGUA y se han entregado los informes de avance de obra correspondientes del mes de enero y febrero. Respecto a la ambulancia en sitio, cuenta con los recipientes y bolsas de separación correspondientes al manejo de residuos peligrosos biológico infecciosos, así como con los antídotos correspondientes en caso de mordeduras de serpientes, arañas, alacranes, solo se hizo la recomendación de adquirir el antídoto de Coralmyl en caso de incidente con víbora coralillo, al respecto esta acción ya fue atendida con la adquisición del producto.

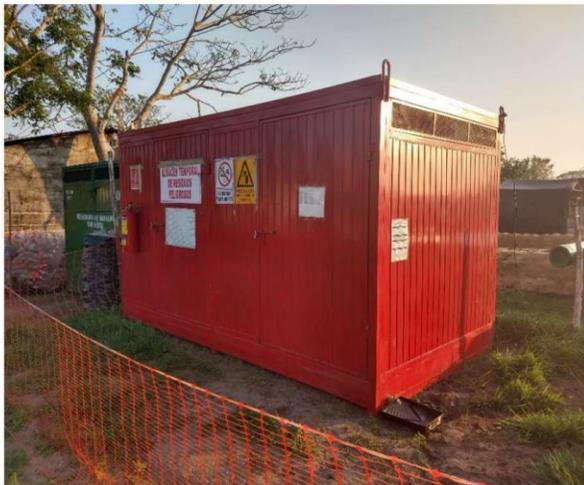
- a) El almacén temporal de residuos peligrosos, no es el que se encuentra detallado en la fotografía, cierto es que el cartel así lo indica, pero el almacén temporal de residuos peligrosos fue aprobado con anterioridad a la fecha de la observación.

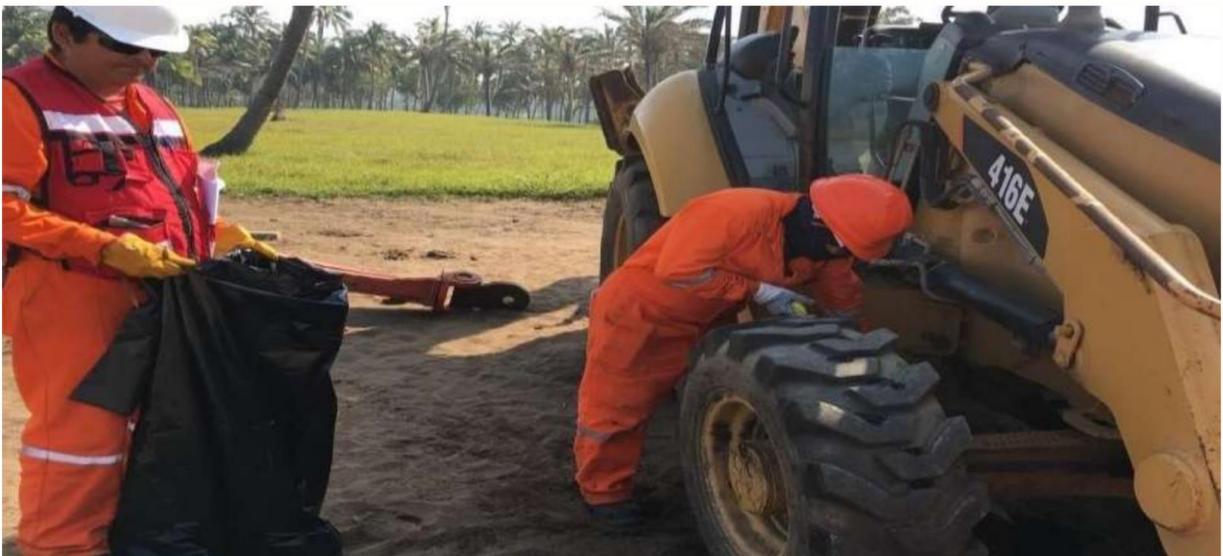
- b) En caso de presentarse alguna afectación mínima no planeada o deseada en el suelo por aceites y/o combustibles, se realiza la recolección superficial de forma inmediata para posteriormente disponerlo en el almacén temporal de residuos peligrosos.

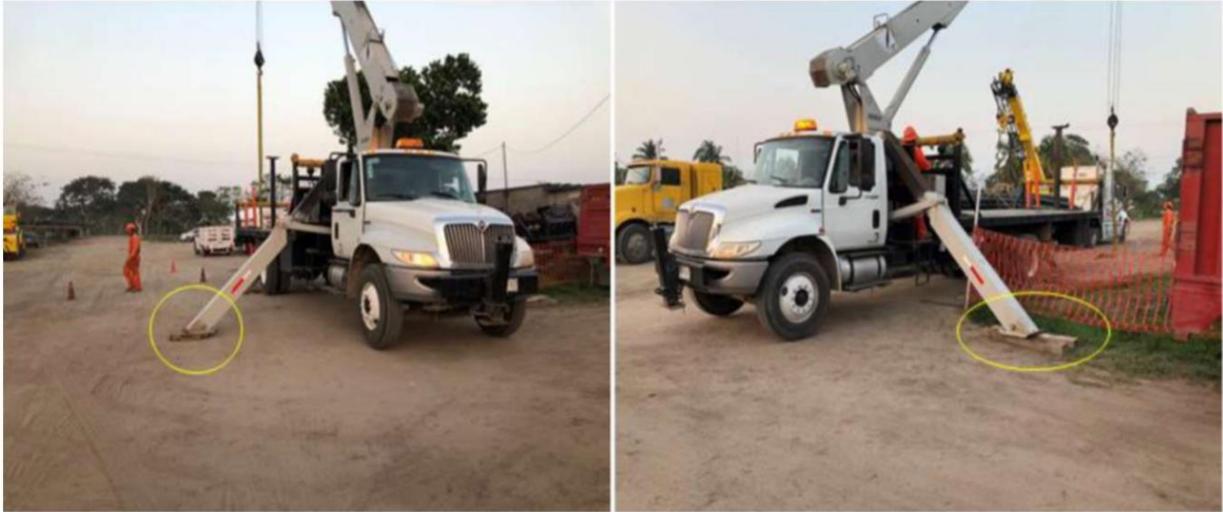
a) Los polines de madera para estabilizar equipo y grúa no son los apropiados para la maniobra, el incremento del riesgo como acto inseguro al improvisar materiales para estabilizar el equipo no debe permitirse en los permisos de trabajo para realizar la actividad.

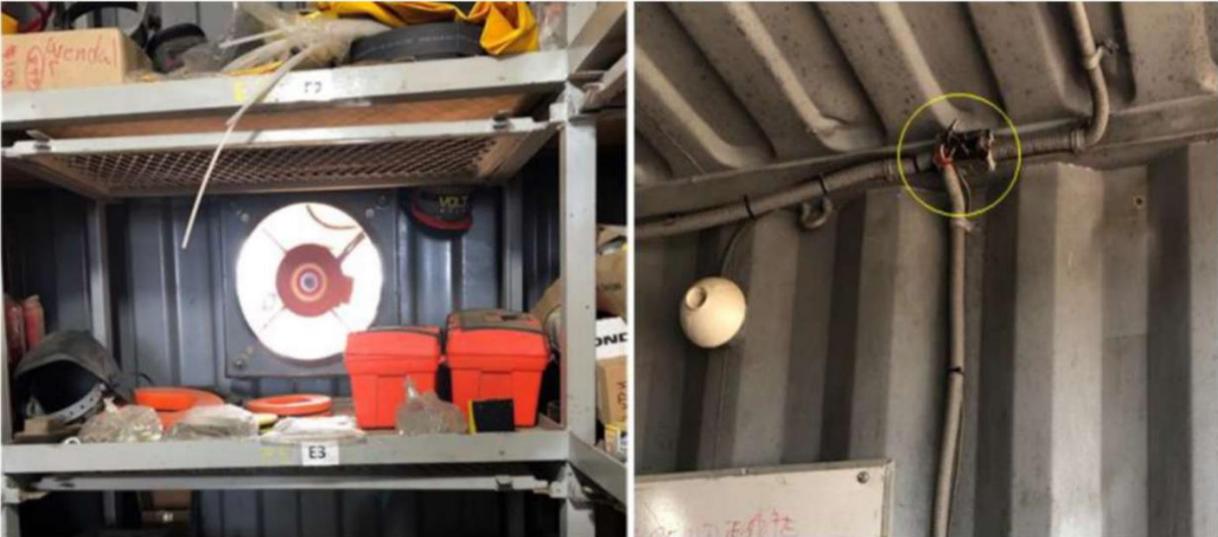
a) En área de LTE se encuentran contenedores de equipo y herramienta por parte de Arendal con conexiones eléctricas sin mantenimiento apropiado, así como extractores de aire en funcionamiento sin protección y cerca del equipo y herramienta que las personas utilizan en las áreas de trabajo, el riesgo de golpe y corte de alguna parte de la mano o el brazo al colocar o retirar herramienta puede provocar lesiones severas al trabajador.

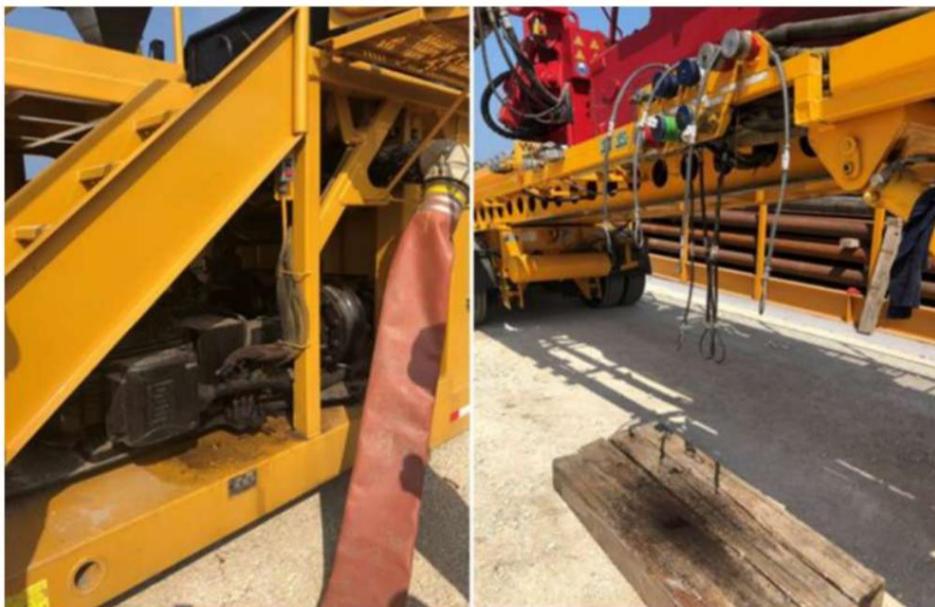
a) Equipos en el área de LTE y Pera 2A que presentan fugas de aceite lubricante gastado y aceite hidráulico que afectan el suelo somero; sin una supervisión oportuna, los eventos pasan desapercibidos y sin acciones que permitan prevenir afectaciones al entorno.

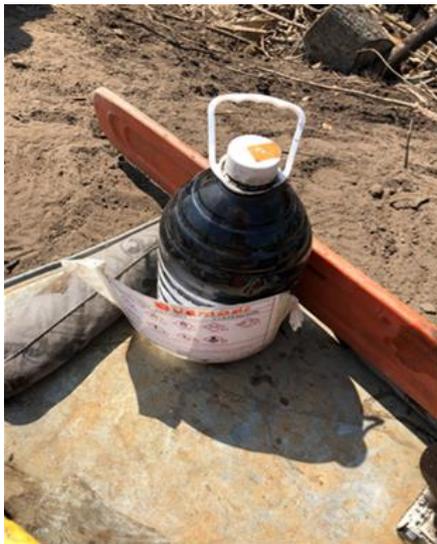
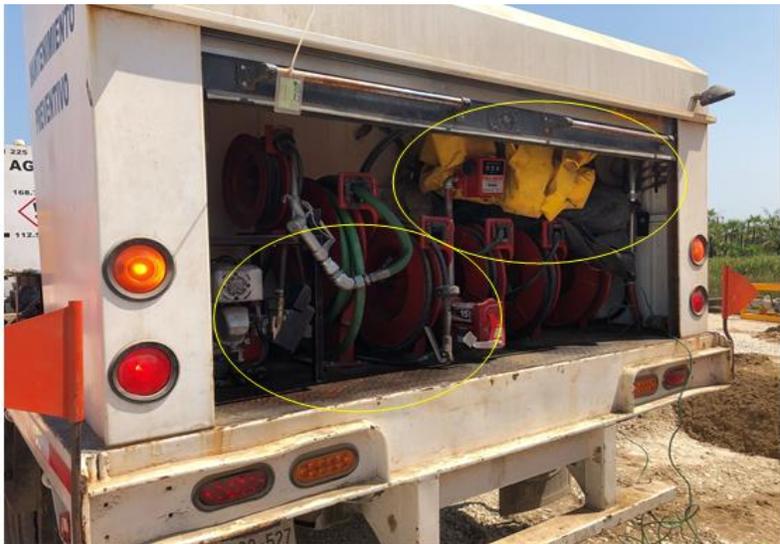
- a) El uso de recipientes de plástico para almacenar aceite gastado, diésel, etc. representa generar más residuo peligroso, así como un mayor riesgo de fuga y afectación al suelo por el tipo de envase que usualmente se utiliza en obra. Es conveniente utilizar envases metálicos que Grainger u otro tipo de comercializadora puede ofrecer para un manejo seguro del material peligroso.
- b) El vehículo orquesta en la Pera 2A, presenta fugas por goteo de aceite y combustible, colocar materiales combustibles en el compartimento de suministro de combustible, aunado a la impregnación de hidrocarburos, representa un mayor riesgo de incendio por alguna fuente de ignición.

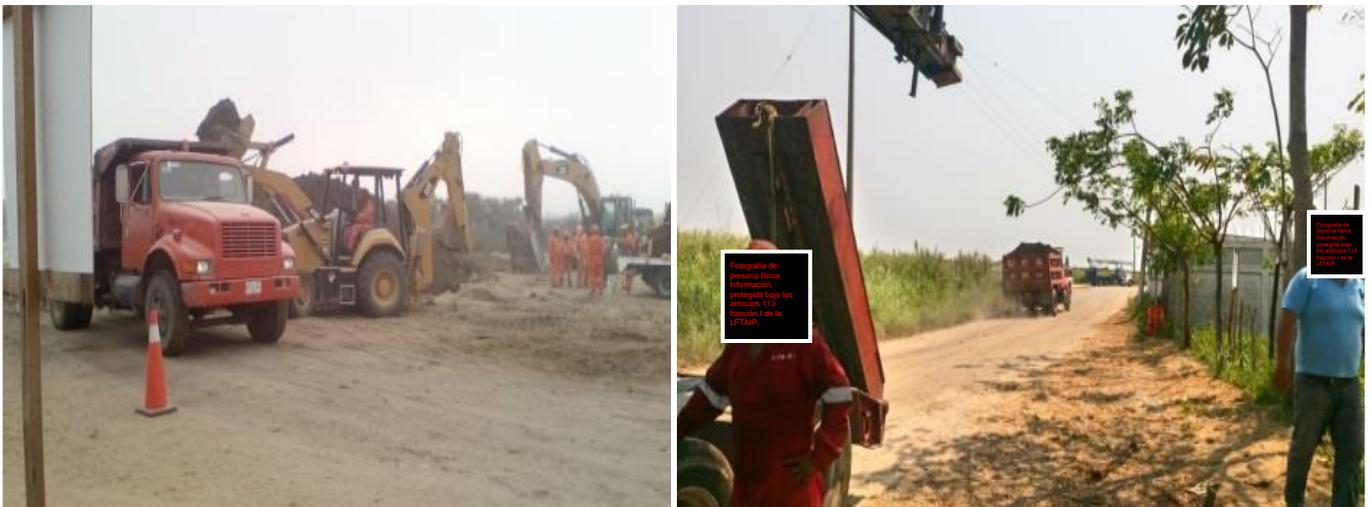
Un área importante de comunicación para Lindsay – Itracsa es poner a consideración de las partes involucradas, el movimiento de material terrígeno de un lugar a otro. Lo anterior debido a que movilizaron sin previa autorización este tipo de material a un terreno cerca del área del proyecto:

Posteriormente se realizó la recomendación para regresar el material a su sitio original en el proyecto.

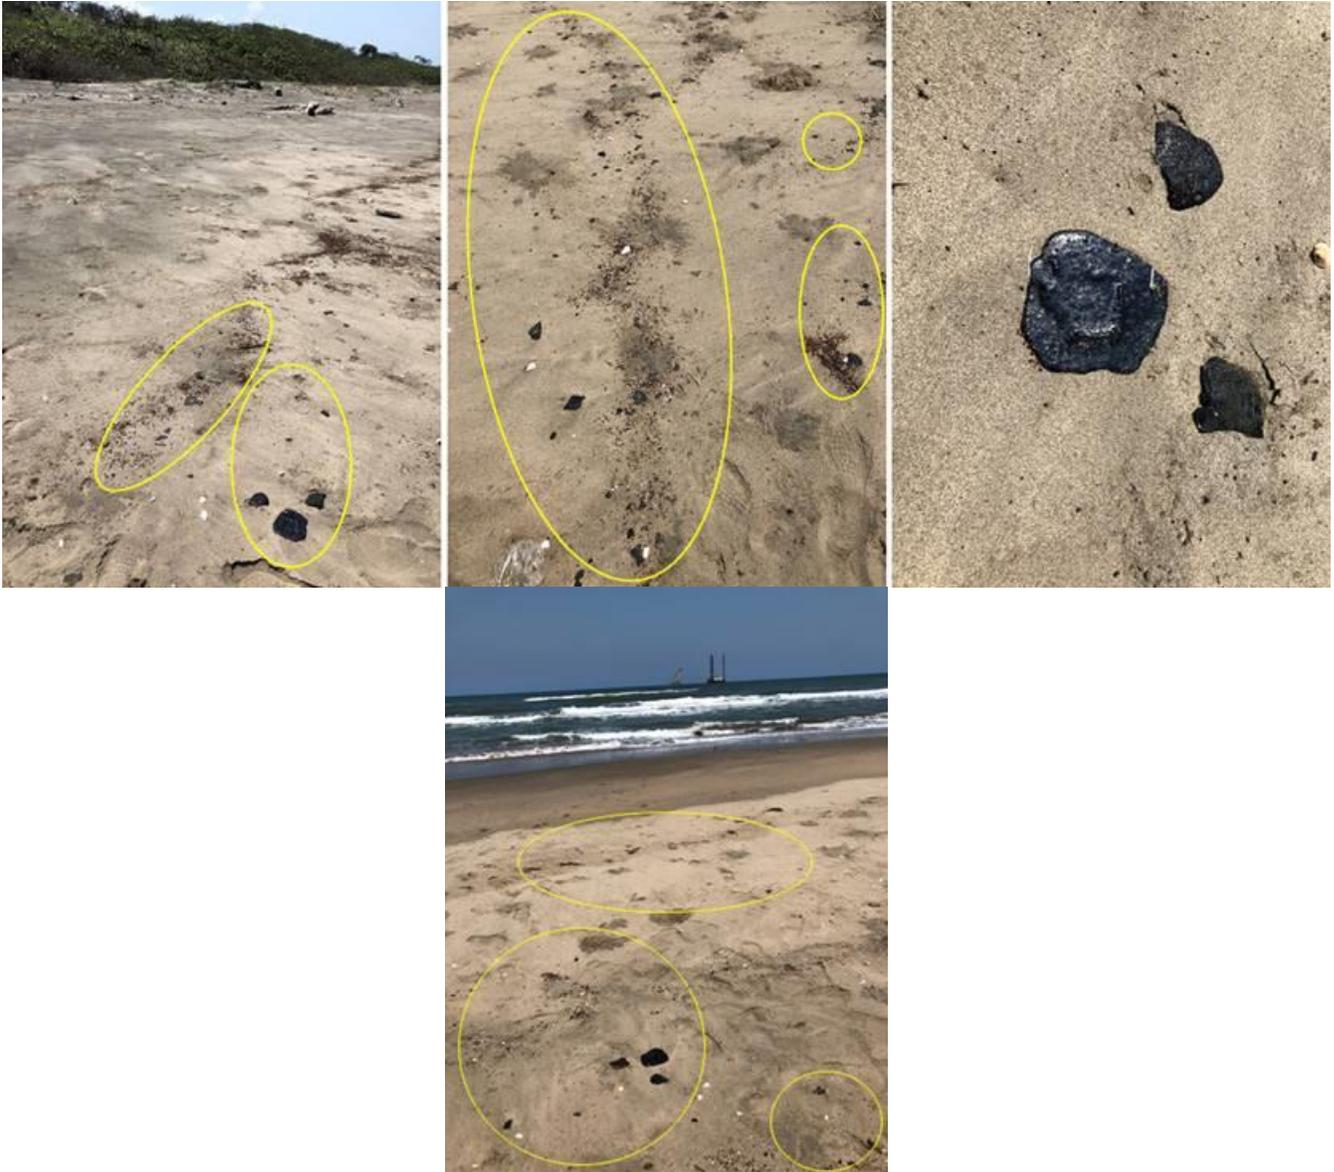
Una de las áreas del proyecto que ha requerido atención para deslindar responsabilidades, es la identificación de hidrocarburo intemperizado y en fase semisólida en un tramo amplio de la playa y la Zona Federal Marítimo Terrestre en Sánchez Magallanes, lo anterior producto de derrames y/o fugas de actividades petroleras aún no identificadas. La afectación no corresponde a las actividades de ENI, solo se ha documentado como soporte y evidencia del estado actual que guarda el ecosistema costero en la zona.
