PROGRAMA DE REMEDIACIÓN

GRUPO BOQUILLA, S.A. DE C.V.

Derrame de Diésel, en el Km. 116 + 400 de la Carretera (16)
Chihuahua – Madera, municipio de Cuauhtémoc, estado de
Chihuahua.

Monterrey, Nuevo León, mayo 2019

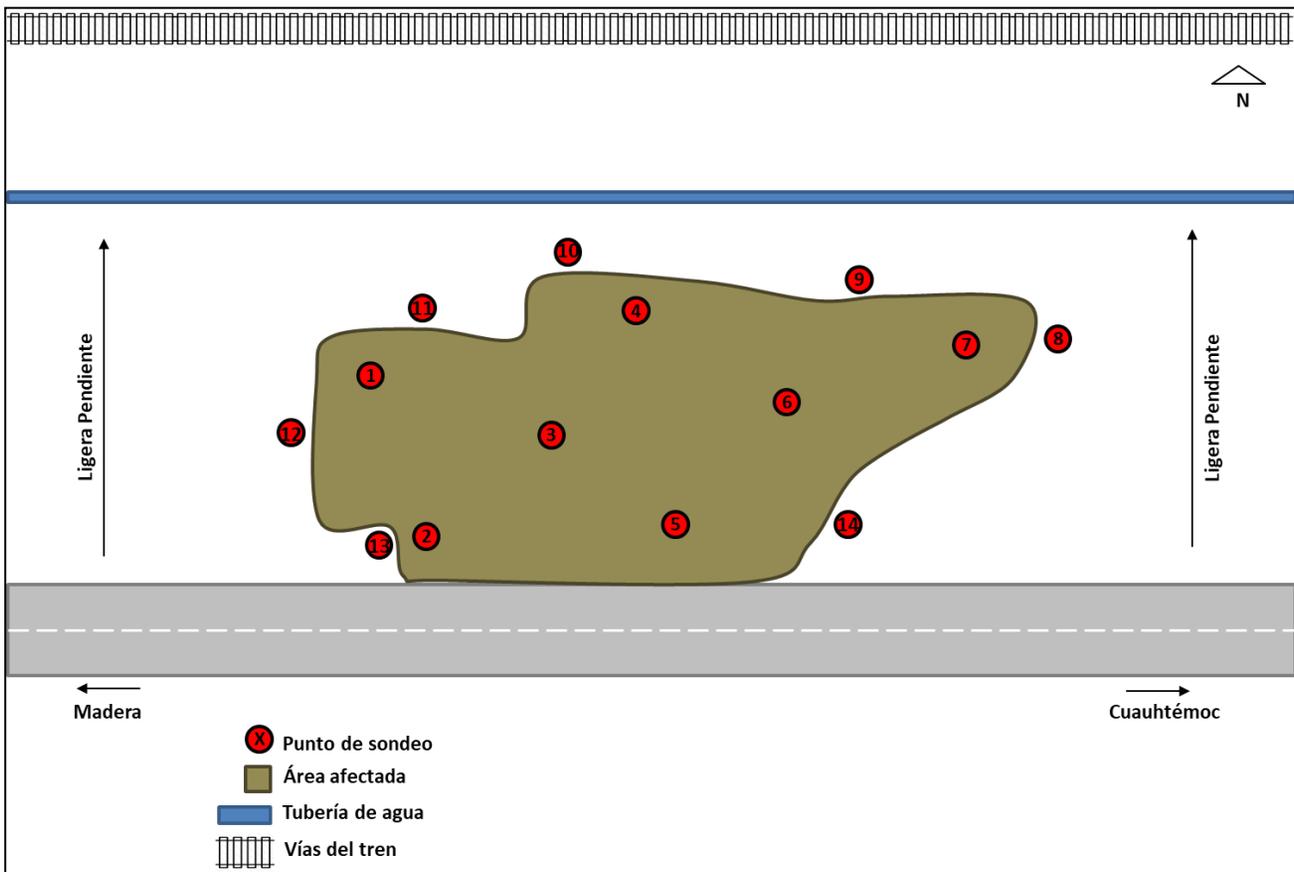
Figura Ilustrativa No. 1.2. Ubicación de puntos de sondeo para pre-delimitación del sitio en estudio.

Tabla No. 1.1. Resultados de Sondeo									
Puntos de sondeo	Muestra	Profundidad (m)	Peso (g)	Hora	Fecha	Lectura (ppm)	Sitio de toma de muestra	Factor de Respuesta	Comentarios
1	S-01	0.30	10.05	8:10	04-jun-18	>1200	Área afectada	5	Dentro de Norma (<1200 ppm) Fuera de Norma (>1200 ppm)
	S-02	0.60	10.0	8:26	04-jun-18	>1200		5	
	S-03	0.90	10.15	8:40	04-jun-18	>1200		5	
	S-04	1.20	9.95	8:56	04-jun-18	<1200		5	
	S-05	1.50	9.85	9:11	04-jun-18	<1200		5	
2	S-06	0.30	9.89	9:27	04-jun-18	>1200		5	
	S-07	0.60	10.04	9:42	04-jun-18	>1200		5	
	S-08	0.90	9.90	9:57	04-jun-18	>1200		5	
	S-09	1.20	10.14	10:12	04-jun-18	<1200		5	
	S-10	1.50	9.93	10:27	04-jun-18	<1200		5	
3	S-11	0.30	10.10	10:41	04-jun-18	>1200		5	
	S-12	0.60	9.96	10:56	04-jun-18	>1200		5	
	S-13	0.90	10.17	11:12	04-jun-18	>1200		5	
	S-14	1.20	9.95	11:28	04-jun-18	<1200		5	
	S-15	1.50	10.14	11:43	04-jun-18	<1200		5	
4	S-16	0.30	10.01	11:58	04-jun-18	>1200		5

S-17	0.60	10.10	12:13	04-jun-18	>1200		5	
	S-18	0.90	9.96	12:29	04-jun-18	>1200		5	
	S-19	1.20	9.90	12:44	04-jun-18	<1200		5	
	S-20	1.50	10.05	12:59	04-jun-18	<1200		5	
5	S-21	0.30	9.95	13:13	04-jun-18	>1200		5	
	S-22	0.60	10.0	13:28	04-jun-18	>1200		5	
	S-23	0.90	9.80	13:43	04-jun-18	>1200		5	
	S-24	1.20	10.09	14:00	04-jun-18	<1200		5	
	S-25	1.50	10.12	14:16	04-jun-18	<1200		5	
6	S-26	0.30	10.02	8:31	05-jun-18	>1200		5	
	S-27	0.60	9.96	8:47	05-jun-18	>1200		5	
	S-28	0.90	9.90	9:02	05-jun-18	>1200		5	
	S-29	1.20	10.05	9:17	05-jun-18	<1200		5	
	S-30	1.50	9.95	9:33	05-jun-18	<1200		5	
7	S-31	0.30	10.0	9:49	05-jun-18	>1200	5		
	S-32	0.60	10.01	10:04	05-jun-18	>1200	5		
	S-33	0.90	10.08	10:19	05-jun-18	>1200	5		
	S-34	1.20	9.87	10:34	05-jun-18	<1200	5		
	S-35	1.50	9.95	10:50	05-jun-18	<1200	5		
8	S-36	0.20	9.97	11:06	05-jun-18	<1200	Periferia del área afectada	5	
	S-37	0.80	10.12	11:21	05-jun-18	<1200		5	
9	S-38	0.80	9.88	11:36	05-jun-18	<1200	5

9	S-39	1.20	10.10	11:51	05-jun-18	<1200	Periferia del área afectada	5	Dentro de Norma (<1200 ppm) Fuera de Norma (>1200 ppm)
10	S-40	0.60	10.01	12:06	05-jun-18	<1200		5	
	S-41	1.50	10.10	12:21	05-jun-18	<1200		5	
11	S-42	Superficial	9.96	12:36	05-jun-18	<1200		5	
	S-43	0.60	9.90	12:50	05-jun-18	<1200		5	
	S-44	1.00	10.05	13:05	05-jun-18	<1200		5	
12	S-45	0.60	9.95	13:20	05-jun-18	<1200		5	
	S-46	1.20	10.09	13:34	05-jun-18	<1200		5	
13	S-47	Superficial	9.68	13:49	05-jun-18	<1200		5	
	S-48	0.90	9.90	14:04	05-jun-18	<1200		5	
14	S-49	0.70	9.98	14:19	05-jun-18	<1200		5	
	S-50	1.20	10.10	14:33	05-jun-18	<1200		5
