PROGRAMA DE REMEDIACIÓN
TRANSPORTE Y SERVICIOS STN,
S.A. DE C.V.

Sin. 212824-19

Derrame de Turbosina, en el Km. 183 + 750 de la Vía Tepic (Ent. Carretera Tepic – Mazatlán) – Villa Unión (2585), municipio de Escuinapa, estado de Sinaloa

Monterrey, Nuevo León, octubre 2019

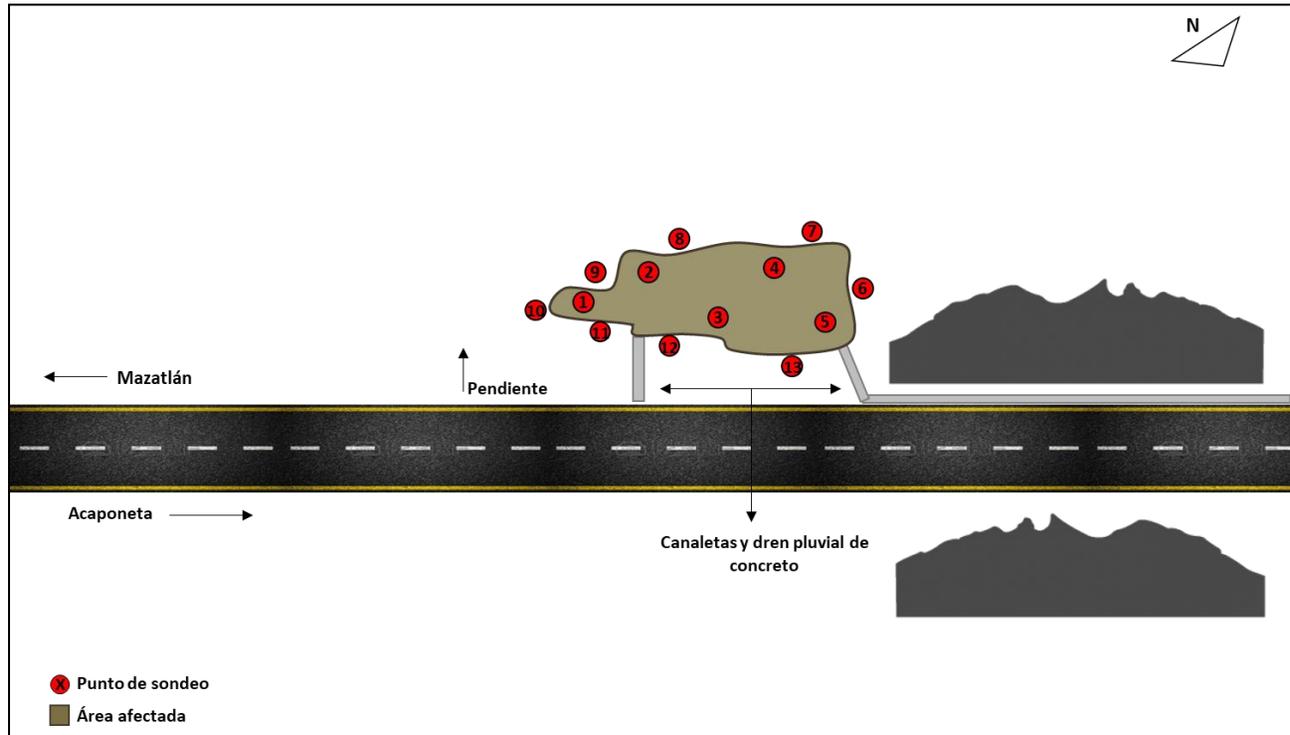
Figura Ilustrativa No. 1.2. Ubicación de puntos de sondeo para pre-delimitación del sitio en estudio.

11	S-40	0.60	10.02	18:49	26-feb-19	<1200	Periferia del área afectada	4	Dentro de Norma (<1200 ppm)
12	S-41	Superficial	9.99	19:03	26-feb-19	<1200		4	
13	S-42	0.30	10.06	19:18	26-feb-19	<1200		4	Fuera de Norma (>1200 ppm)

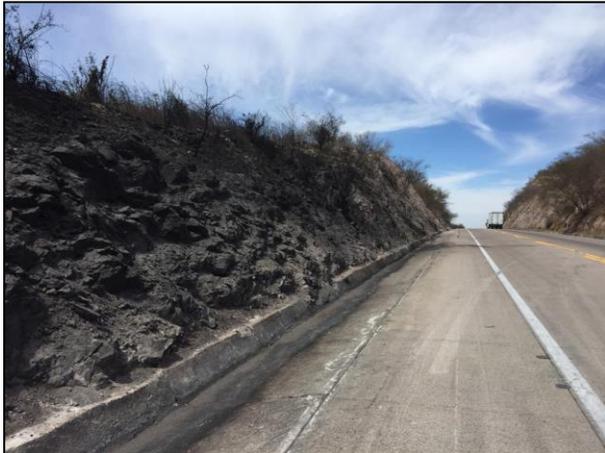
1.- Sitio ubicado en el Km. 183 + 750 de la Vía Tepic (Ent. Carretera Tepic – Mazatlán) – Villa Unión (2585), municipio de Escuinapa, estado de Sinaloa.

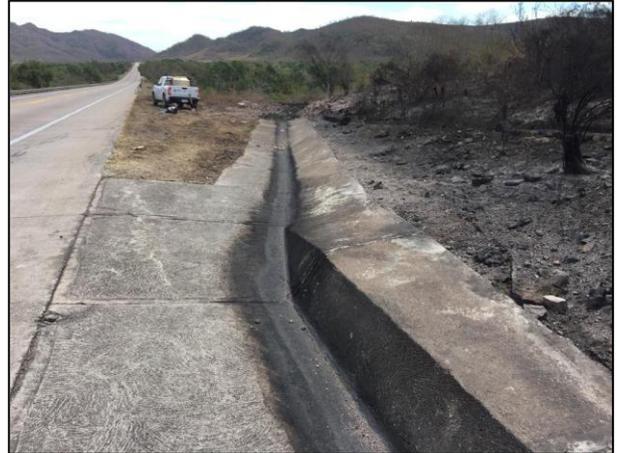
2.- El punto de impacto se encuentra sobre dren pluvial de concreto.

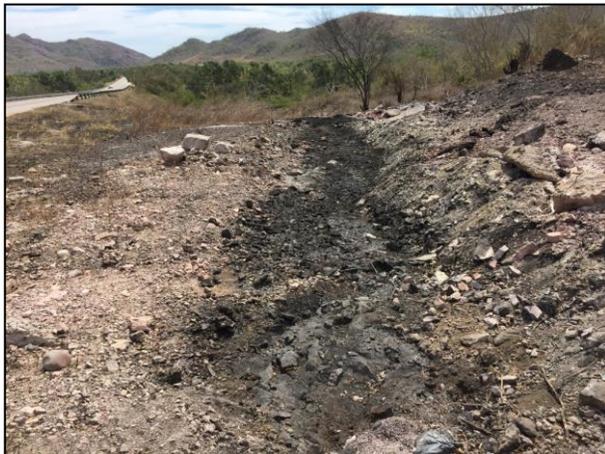
3.- Suelo natural afectado por el derrame de Turboquina.

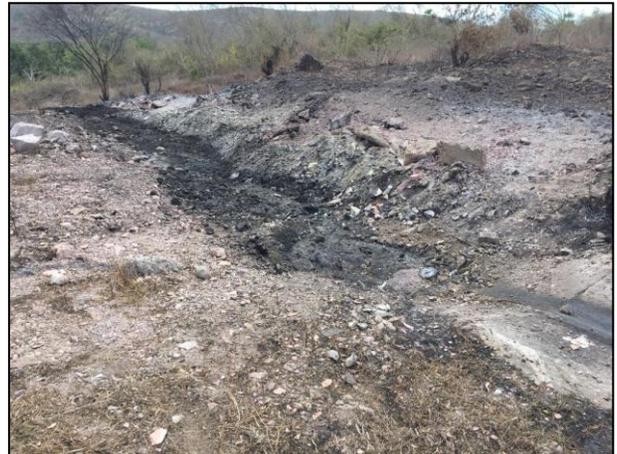
4.- El hidrocarburo se desplazó por la canaleta de concreto desembocando en suelo natural.

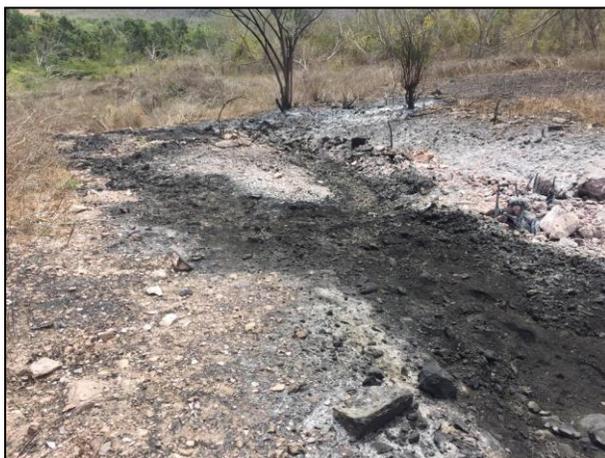
5.- El suelo natural afectado presenta una textura limosa.
