PROGRAMA DE REMEDIACIÓN

PORTEADORA CARVEL, S.A. DE C.V.
Sin. ISA-E-010-2018.

Derrame de aproximadamente 20,000 L de Diésel en el Km. 186 + 500 Carretera (330) La Junta – Yepachic, tramo La Junta – Yepachic, municipio de Guerrero, estado de Chihuahua.

Monterrey, Nuevo León, diciembre de 2020.

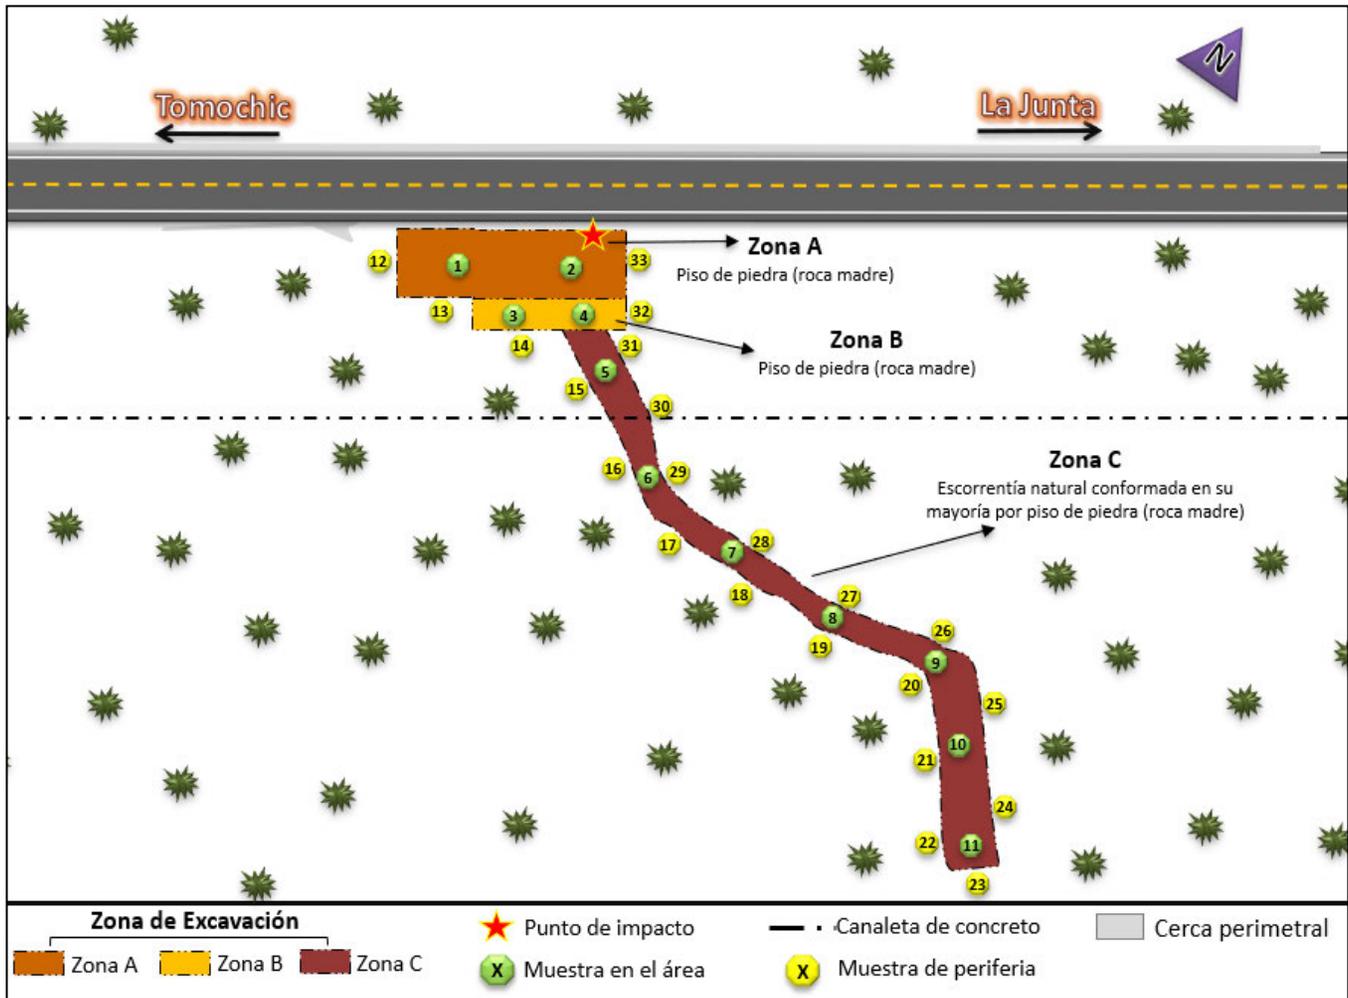
Figura Ilustrativa No. 1.2. Ubicación de puntos de sondeo para pre-delimitación del sitio en estudio.

*Es importante mencionar que en todas las zonas (A, B y C), se observa en su mayoría un piso conformado de piedra (roca madre), además, éstas pertenecen a un cerro, por lo que en tiempos de lluvias sirven como caída natural para el escurrimiento de estas aguas.

*En la Zona C, donde se tomaron muestras superficiales (del punto 5 al 11), se encontró a esta profundidad roca madre, lo cual impidió la toma de muestras a mayor profundidad. Esto mismo se observó en la periferia de dicha Zona.

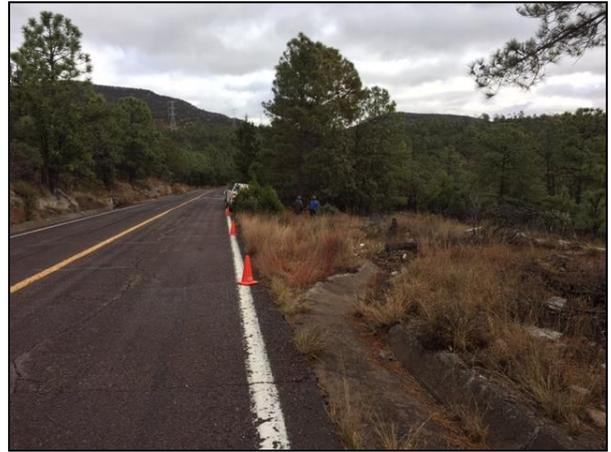
2. Por seguridad, se señaló colocando conos de color naranja.

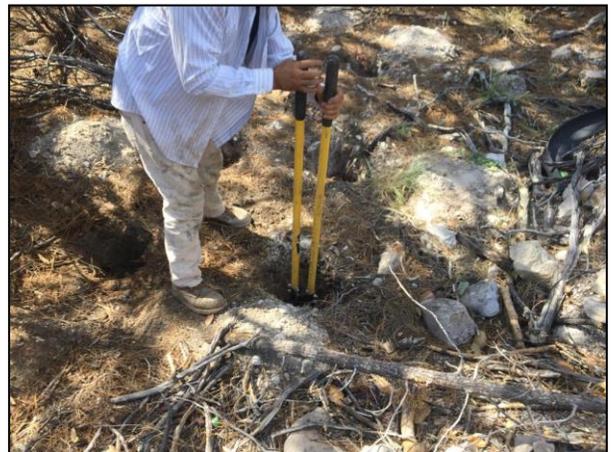
4. Para conocer la infiltración del contaminante, se procedió a la realización de pozos de sondeo en la Zona A.

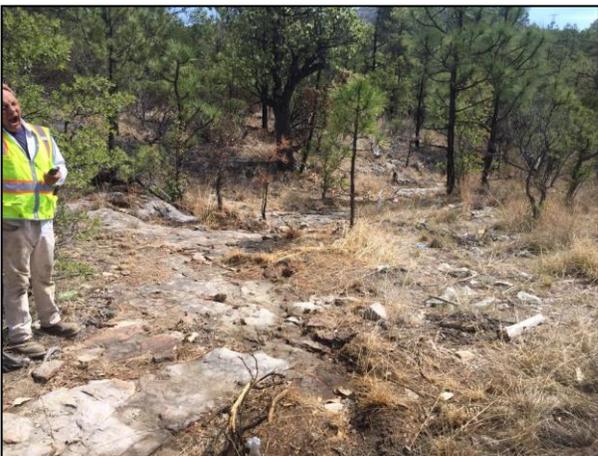
5. El Diésel derramado se desplazó debido a la topografía del sitio.

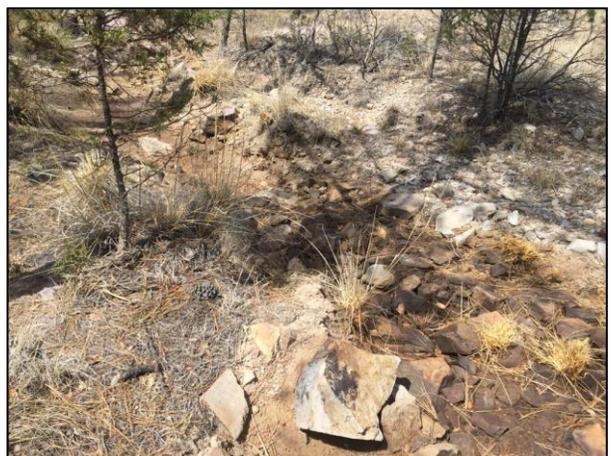
6. Se observa la mancha evidente por el derrame de Diésel, lugar por donde se desplazó este hidrocarburo.

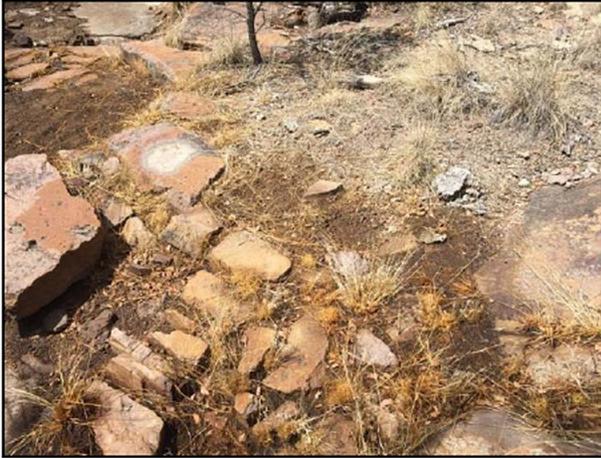
7. En el lugar de derrame, se observa la presencia de roca abundante.

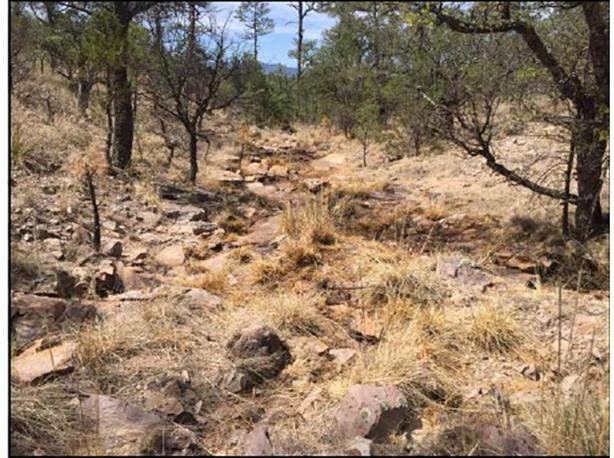
8. En la Zona C perteneciente a la caída natural de agua, por donde el hidrocarburo se desplazó, se observa abundantes rocas de diferentes tamaños.

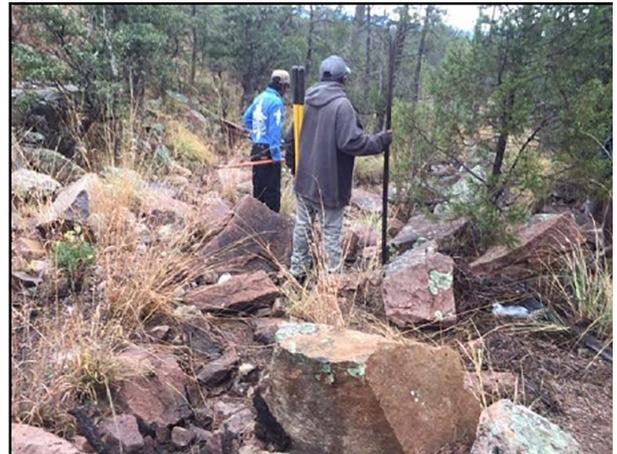
10. En el sitio se observa abundante roca.

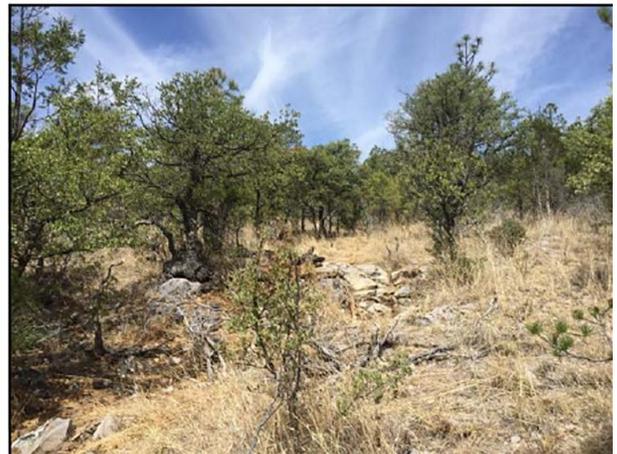
12. En los alrededores del sitio se observa la presencia de vegetación típica de la región tales como mezquites y coníferas.

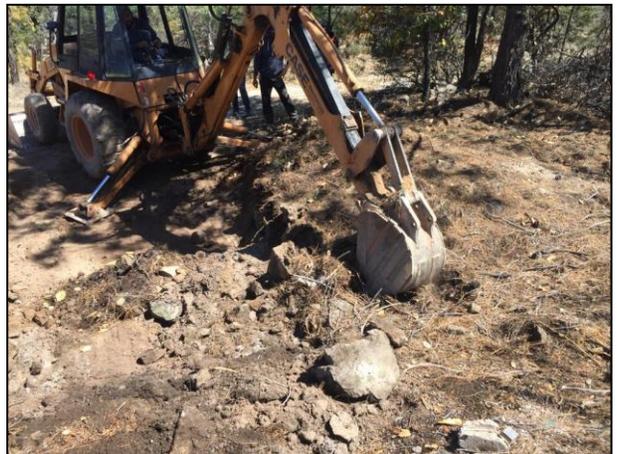
10. Con ayuda de retroexcavadora, se realizó la extracción del material edáfico afectado en el sitio de derrame.

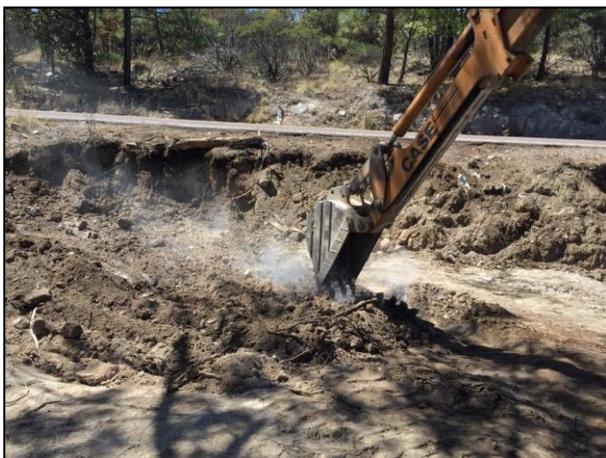
11. Extracción del material edáfico afectado.

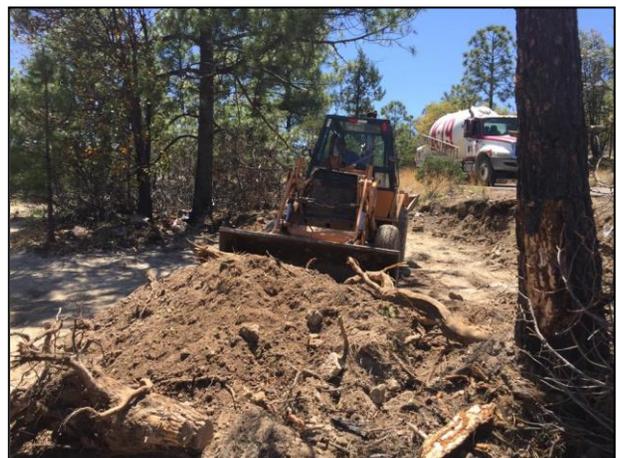
12. El área afectada fue sometida a extracción.

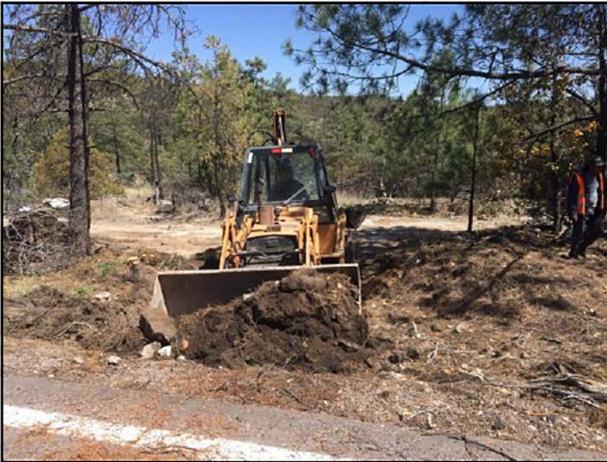
13. Extracción del material edáfico afectado en el derecho de vía de la carretera.

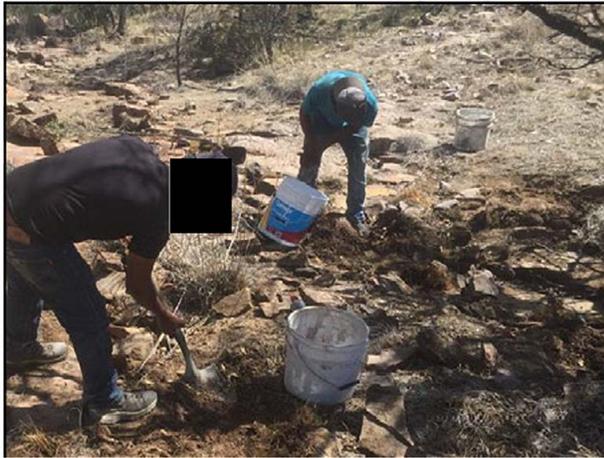
19. En el área sometida a extracción, hay presencia de abundante roca (Zona C).

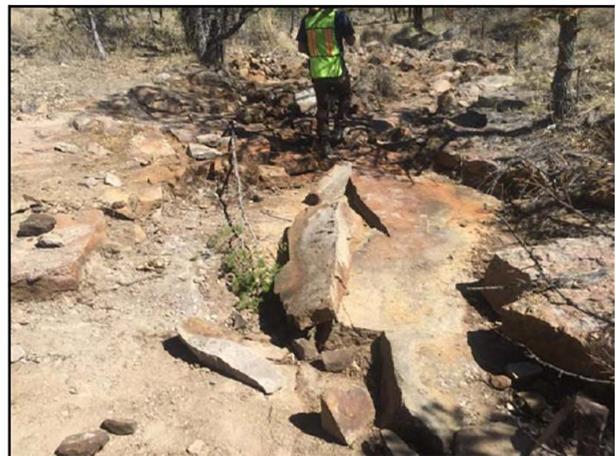
24. Área afectada sometida a extracción, donde se encuentra abundante roca.

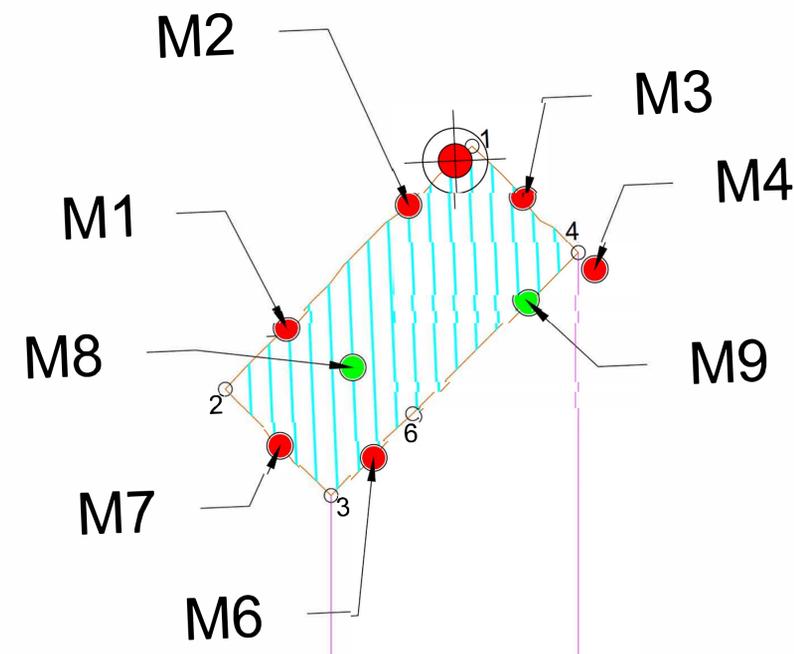
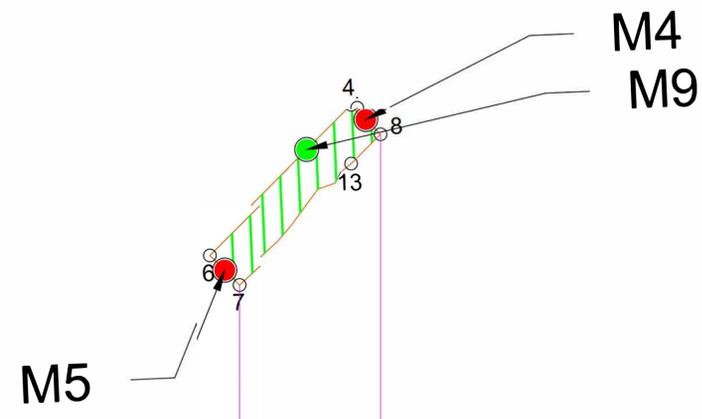
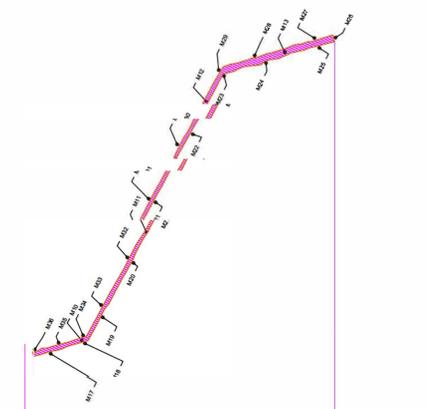
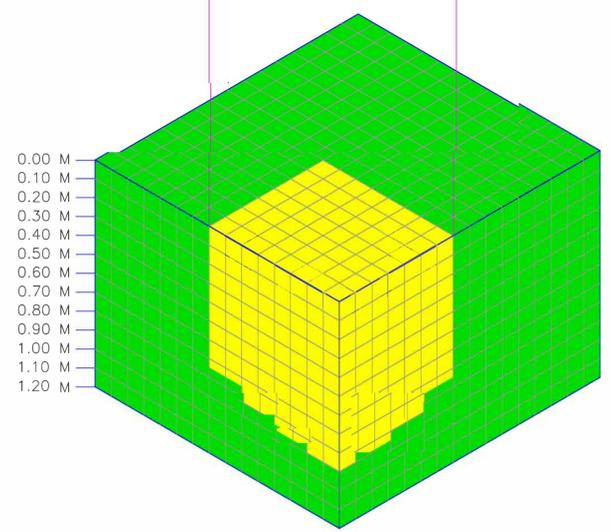
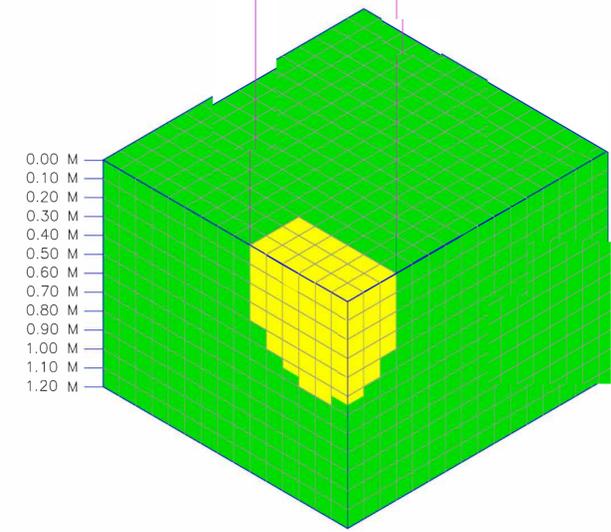
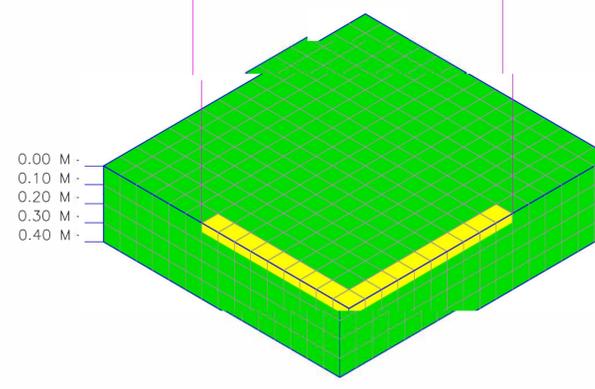
NOMBRE DEL PLANO: **ISA-E-010-2018**

PLANO ISOMETRICO
HFM (MG/KG)
ZONA "A"
(INFILTRACION A 0.90 M)

PLANO ISOMETRICO
HFM (MG/KG)
ZONA "B"
(INFILTRACION A 0.60 M)

PLANO ISOMETRICO
HFM (MG/KG)
ZONA "C"
(INFILTRACION A 0.05 M)

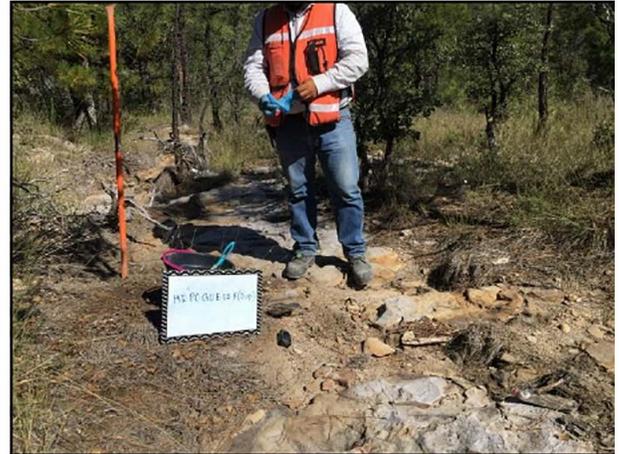
8. Toma de muestra superficial en la Zona C de la Zona de Excavación (hay presencia de piso de piedra).
