INFORME FINAL

**ESTUDIO DE CARACTERIZACIÓN PARA EVALUAR
CONTAMINACIÓN DE SUELO POR DERRAME DE GASOLINA
MAGNA POR SINIESTRO DE UN AUTOTANQUE EN LA
CARRETERA TOLUCA – CD ALTAMIRANO KM 75+500,
LOCALIDAD DE SAN SIMON GUERRERO, MUNICIPIO DE
TEMASCALTEPEC DE GONZALEZ, ESTADO DE MEXICO.**

CDMX, ENERO 2020

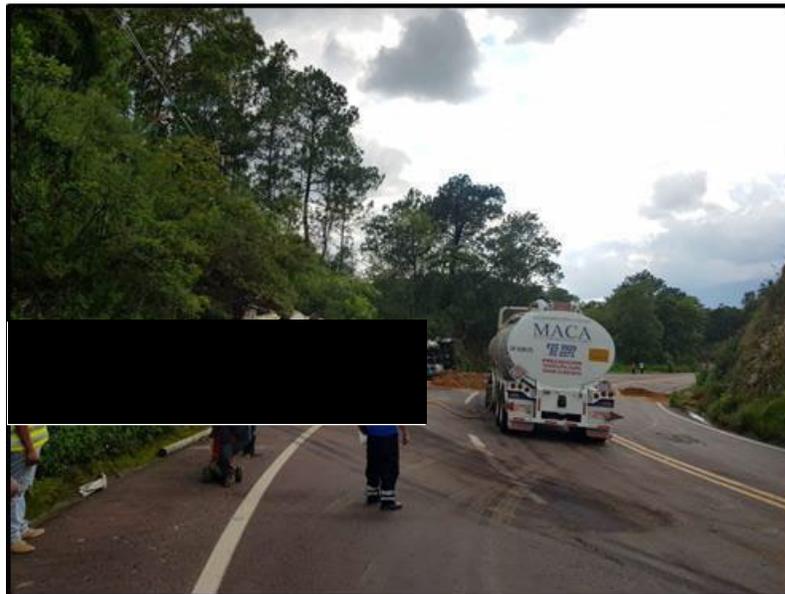
Figura 1. Punto del siniestro y ubicación del autotanque accidentado

El accidente de la unidad, se dio cuando circulando de Toluca hacia Ciudad Altamirano, el operador del tracto, al entrar a la curva perdió el control de la unidad derrapando sobre el costado izquierdo y rebotando en el cerro, volcándose el primero de los tanques, derramando 4,198 litros de gasolina. El segundo tanque se ladeo y quedó recargado sobre la pared del cerro.

Se hace la precisión que ninguno de los 2 tanques se fisuro, y que el derrame de gasolina se dio a través de la tapa de carga del tanque por donde se fugó el hidrocarburo, razón por la cual no se dio un derrame de mayores dimensiones.

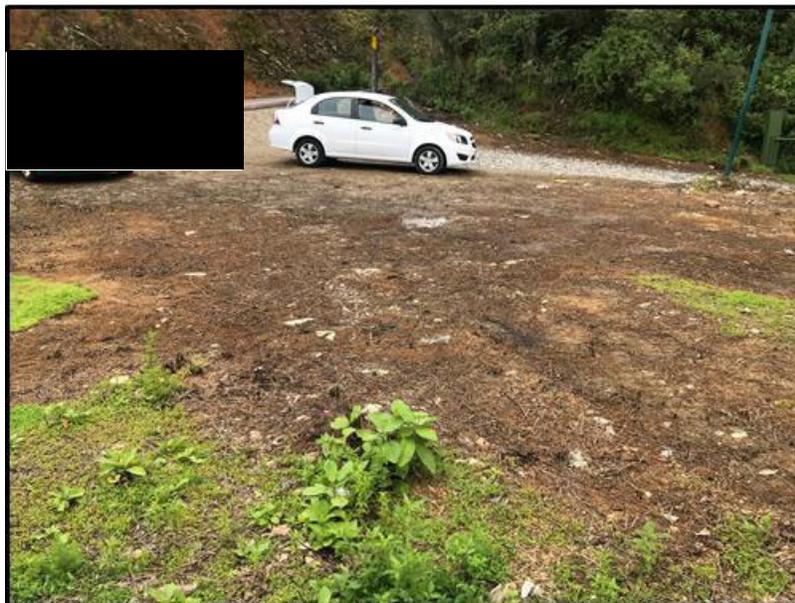
Figura 2. Punto del siniestro y ubicación del autotanque accidentado

Como parte de los trabajos de limpieza, se colocaron bordos de tierra para la contención de los escurrimientos del lavado de la carpeta asfáltica, para lo cual el propietario del autotanque accidentado llevo al sitio 2 pipas con agua ligera (solución de agua y AFFF al 30%). El remanente de dicho lavado y parte de la gasolina derramada, escurrió por aproximadamente 100 m de la cuneta de concreto para posteriormente desviarse hacia una planicie de un camino de terracería, que a causa de la pendiente, escurrió sobre una cuneta de tierra del camino a lo largo de 205 metros de longitud y de forma intermitente afectaba parte del camino.

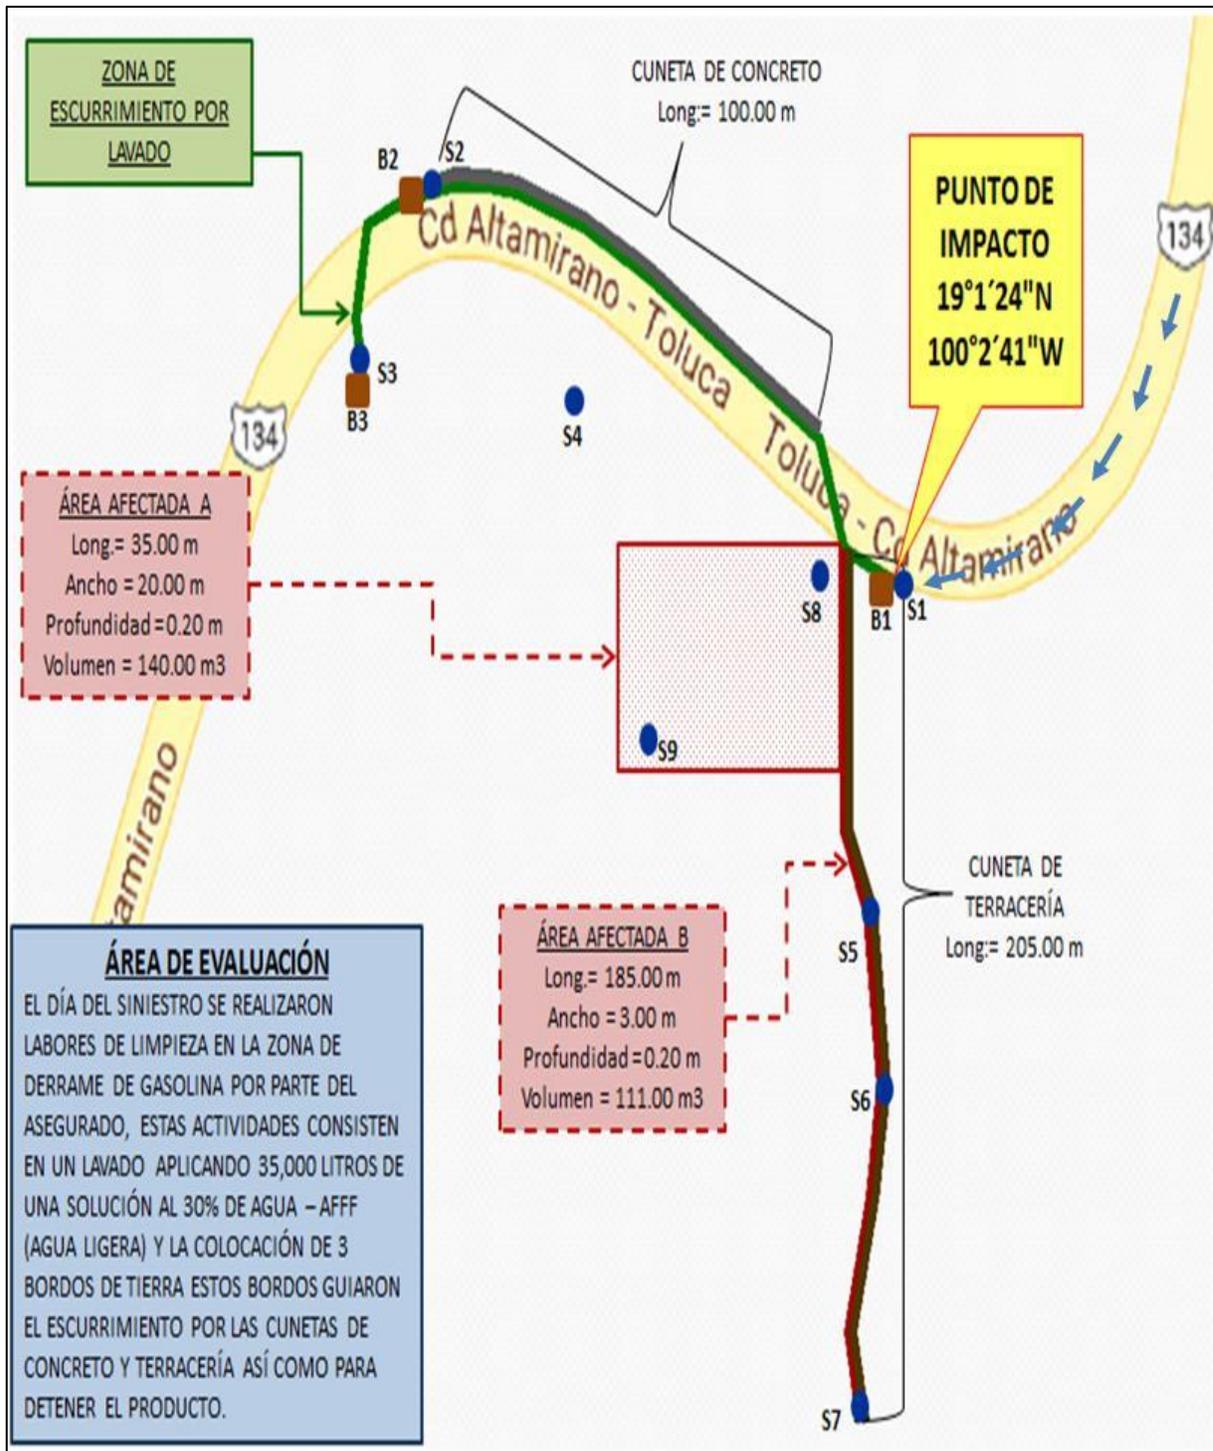
Figura 6. Zona afectada por el derrame de gasolina

Con base en los sondeos realizados, y tomando en consideración la profundidad de penetración en el subsuelo de la gasolina, se delimitaron claramente 2 secciones (áreas afectadas) denominadas Zona "A" y Zona "B" de las cuales se tienen las siguientes características (*Tabla 1*) y que se representan en la *Figura 6*.

Área Afectada	Dimensiones
<u>Zona A</u>	Longitud: 35.0 m
	Ancho: 20.0 m
	Superficie: 700 m ²
	Profundidad Detectada: 0.20 m
<u>Zona B</u>	Longitud: 185.0 m
	Ancho: 3.0 m
	Superficie: 555 m ²
	Profundidad Detectada: 0.20 m

Se estima que la superficie inicial total afectada por el derrame es de 1,255 m².

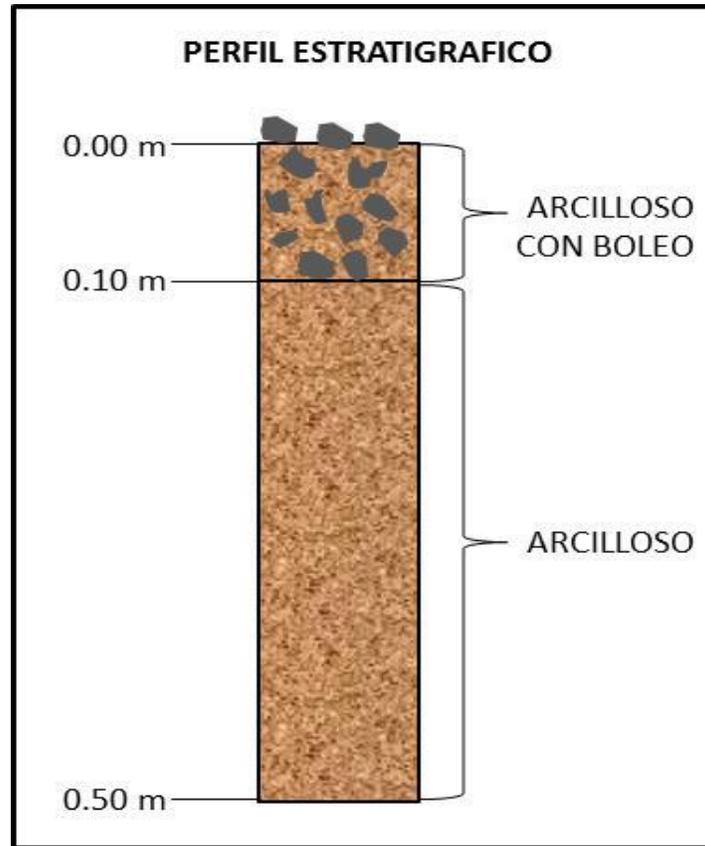
Figura 13. Perfil estratigráfico general de la zona, observada en la perforación de los puntos de muestreo

Como se puede observar, el perfil estratigráfico de la zona que se identifica en todos los pozos, en un primer estrato de 0.0 a 10 cm de espesor se tiene una capa de suelo arcilloso con presencia de boleó y posteriormente se tiene un estrato de 10 a 50 cm de suelo Arcilloso muy compacto, de permeabilidad baja.

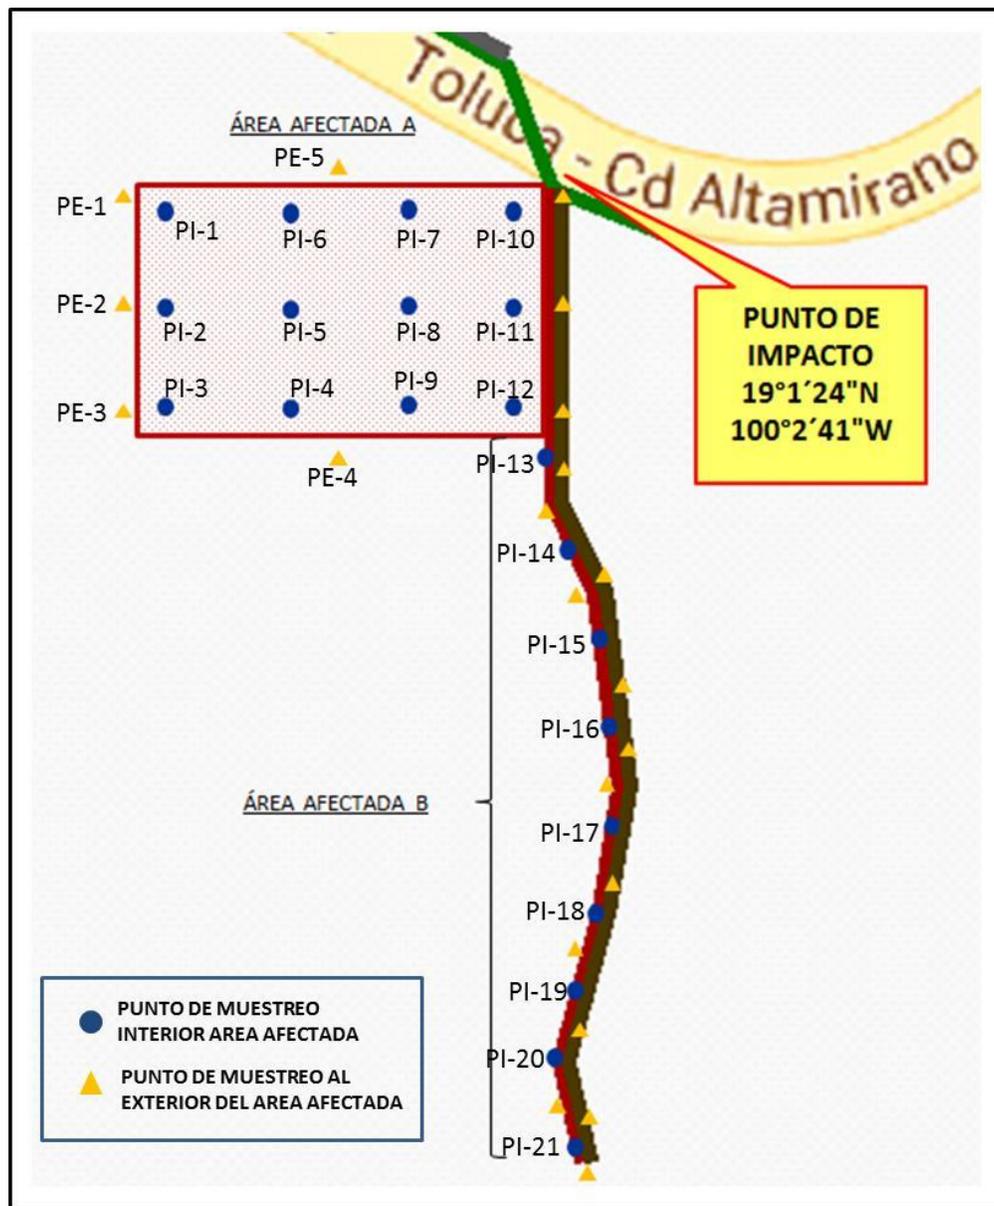
Figura 14. Ubicación de los puntos de muestreo que presentan concentraciones mayores al LMP establecido por la NOM-138-SEMARNAT/SSA1-2012 para HFL a 0.15 m de profundidad

En la siguiente figura se muestra la distribución de los puntos a 0.15 m de profundidad que presentaron concentraciones superiores a los 200 mg/kg de Hidrocarburos Fracción Ligera (establecidos como el Límite Máximo Permissible en la NOM-138-SEMARNAT/SSA1-2012), y donde se aprecia que corresponden a las zonas por donde escurrió el contaminante.

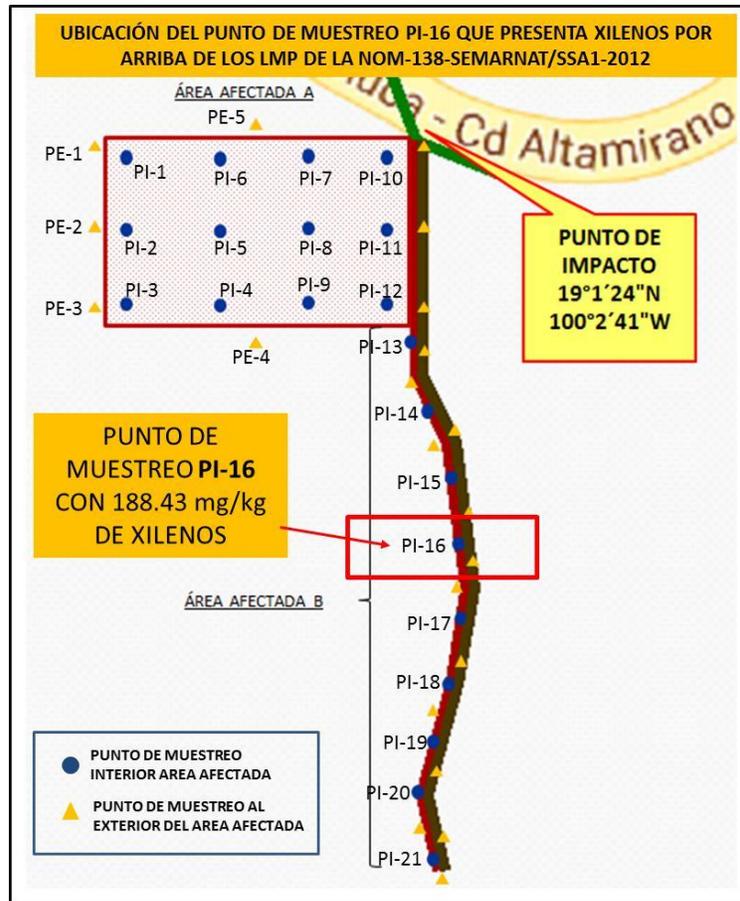
En la siguiente figura se muestra la ubicación del Punto de Muestreo PI-16 dentro de la Sección "B" de las áreas afectadas, el cual reporto presencia de 188.43 mg/kg de Xilenos.

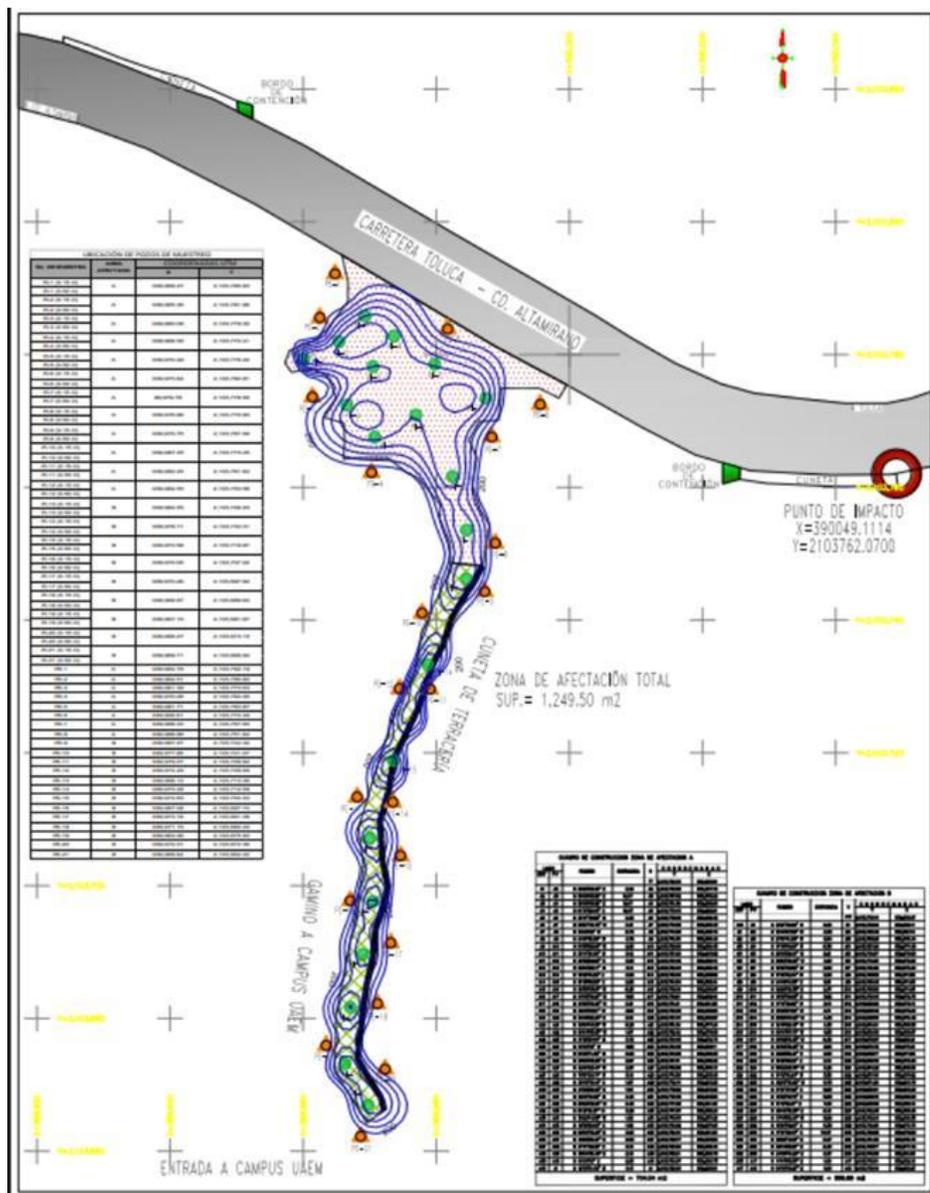
Figura 16. Simulación de la pluma contaminante de Hidrocarburos Fracción Ligera a 0.15 m

En la siguiente figura se presenta la Pluma Contaminante obtenida en la modelación, donde se identifica la superficie contaminada por Hidrocarburos Fracción Ligera en concentraciones mayores a 200 mg/kg en el estrato de 0.15 m. En ella se puede apreciar que la Pluma Contaminante se presenta en toda la zona de las Secciones "A" y "B" previamente identificadas.

Teniendo la simulación de la Pluma de Contaminación, exportada al sistema AutoCad se procede al cálculo de las áreas afectadas. ***La superficie calculada como afectada a través del modelo de simulación en el estrato de 0.15 m es de 1,249.50 m², correspondiendo 840.19 m² a la Sección "A" y 409.31 m² a la Sección "B".***

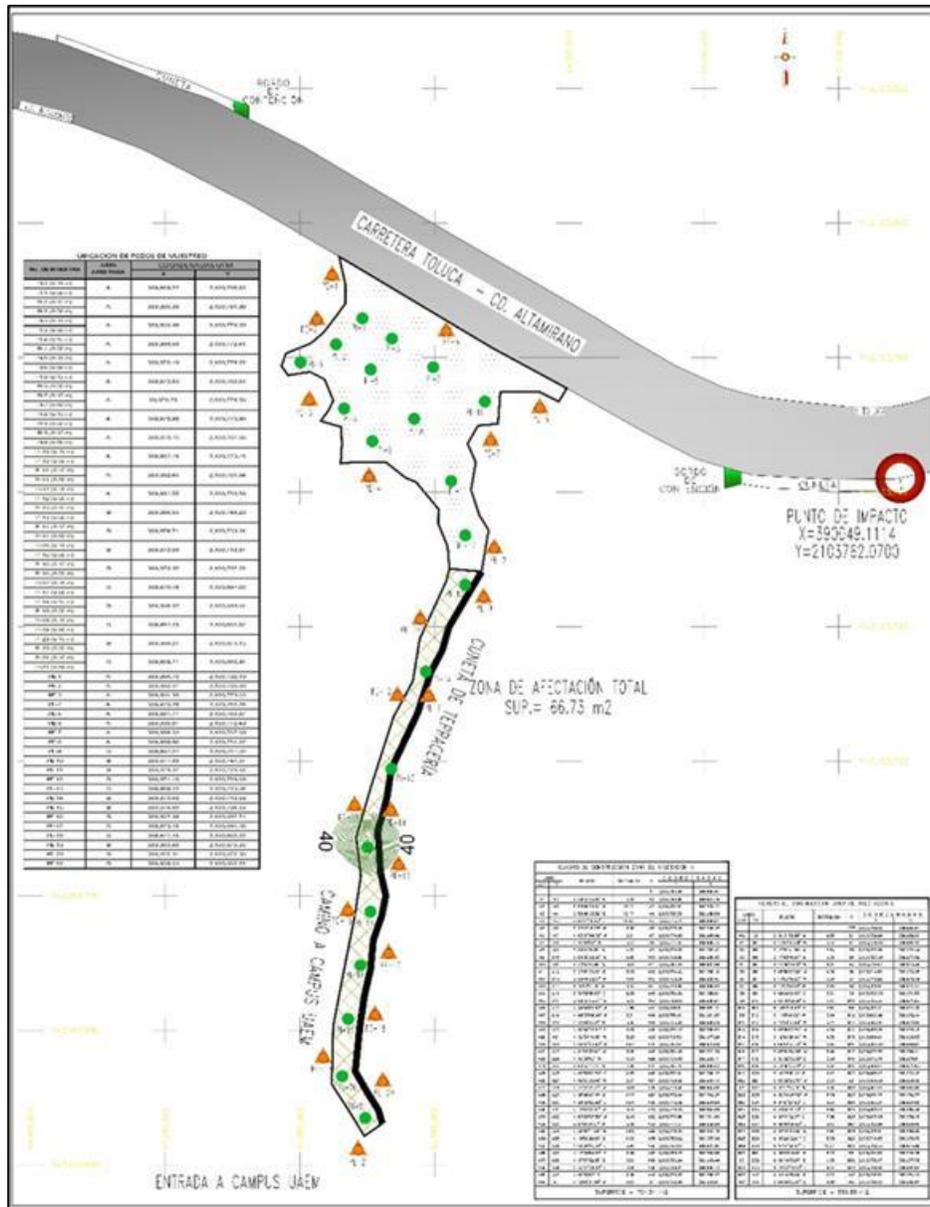
Figura 17. Simulación de la pluma contaminante de Xileno a 0.15 m.

En la siguiente figura se presenta la Pluma Contaminante obtenida en la modelación, donde se identifica la superficie contaminada por Xilenos en el estrato de 0.15 m y que corresponde al Punto de Muestreo PI-16 en el Área Afectada "B". En ella se puede apreciar que la Pluma Contaminante se presenta solo en la zona del Punto de Muestreo PI-16, generando un área de afectación en su perímetro.

Teniendo la simulación de la Pluma de Contaminación, exportada al sistema AutoCad se procede al cálculo de las áreas afectadas. **La superficie calculada como afectada por Xilenos a través del modelo de simulación en el estrato de 0.15 m en el perímetro del Punto de Muestreo PI-16 es de 66.73 m².**

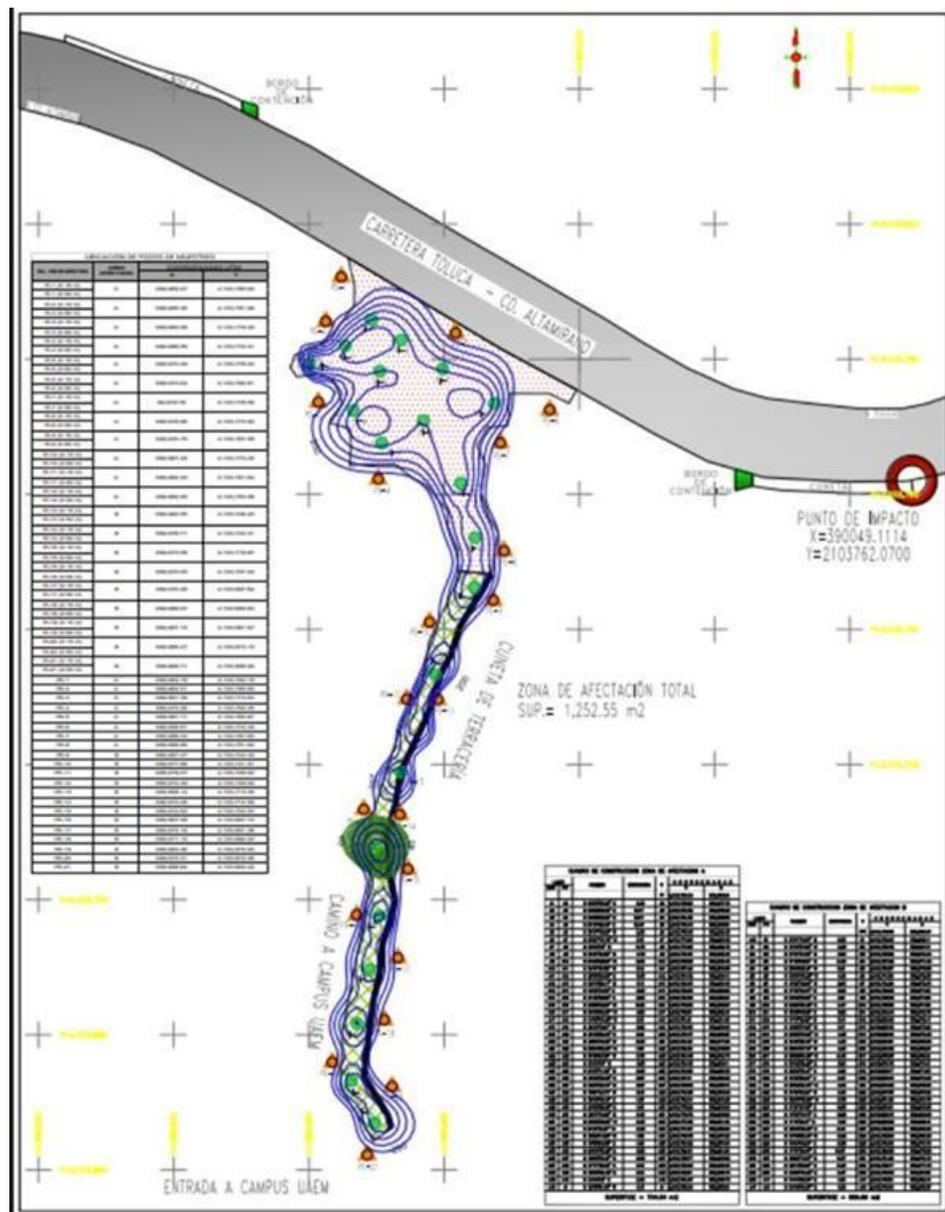
Figura 18. Integración de las Plumas Contaminantes determinadas por el modelo de simulación para Hidrocarburos Fracción Ligera y Xileno.

Para realizar la identificación del Área Total Afectada se realiza la sobreposición de la Pluma Contaminante de Hidrocarburos Fracción Ligera y de la Pluma Contaminante por Xilenos, se realizó una sobreposición de las dos plumas contaminantes identificadas a 0.15 m, trazándose nuevamente el perímetro de la Pluma Contaminante, la cual se aprecia en la siguiente *Figura*:

Exportando la Pluma de Contaminación obtenida al sistema AutoCad, se procede al cálculo de las áreas afectadas. **La superficie calculada como afectada a través del modelo de simulación de la Pluma Contaminante es de 1,252.55 m².**

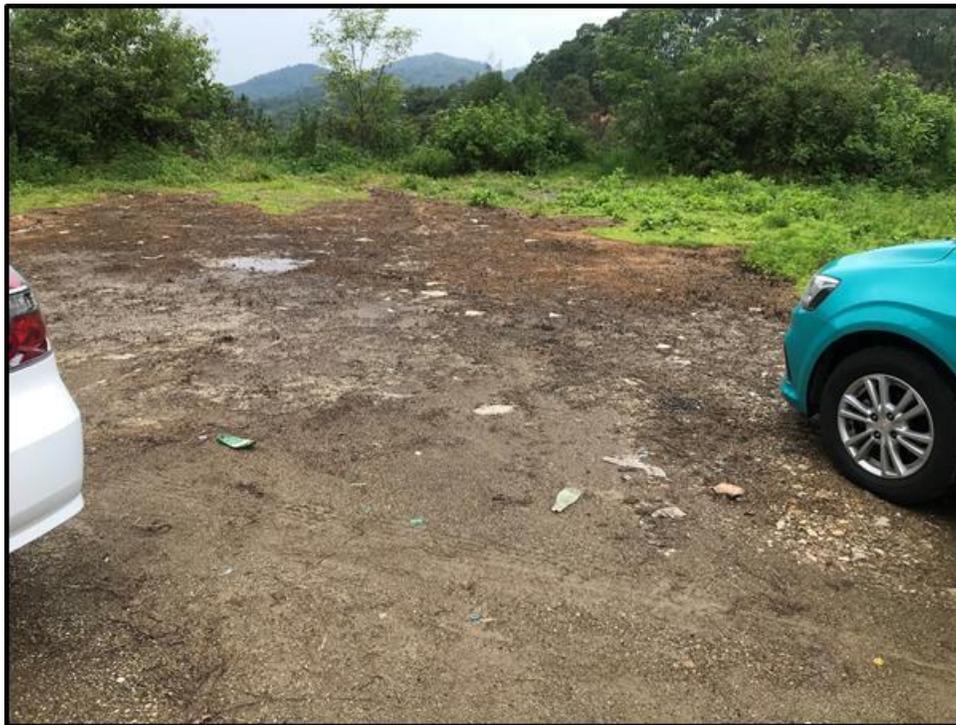
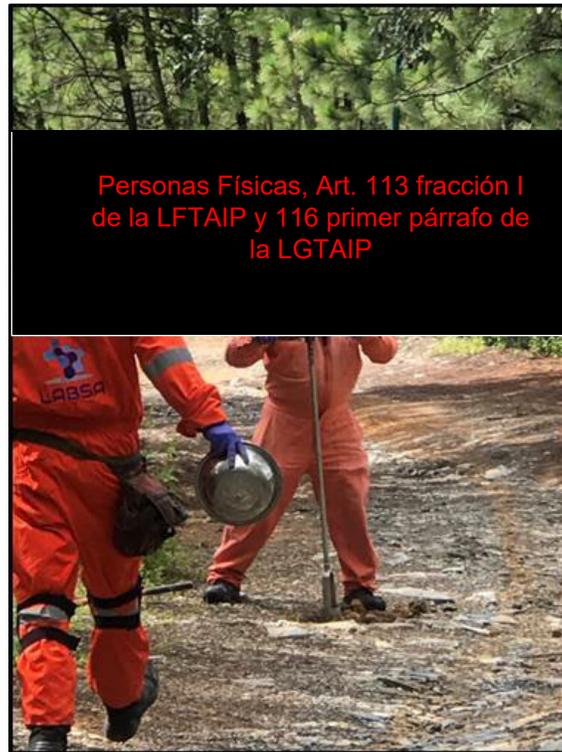
En el área de suelo afectada por el derrame del hidrocarburo, existe poca presencia de vegetación, siendo la mayor parte de esta maleza o algunos tipos de pastos, sin embargo en el área que rodea la zona contaminada existe una basta vegetación (la cual no fue afectada). En las *Figuras 19, 20 y 21*, se muestra las áreas afectadas donde no se tiene presencia de vegetación.

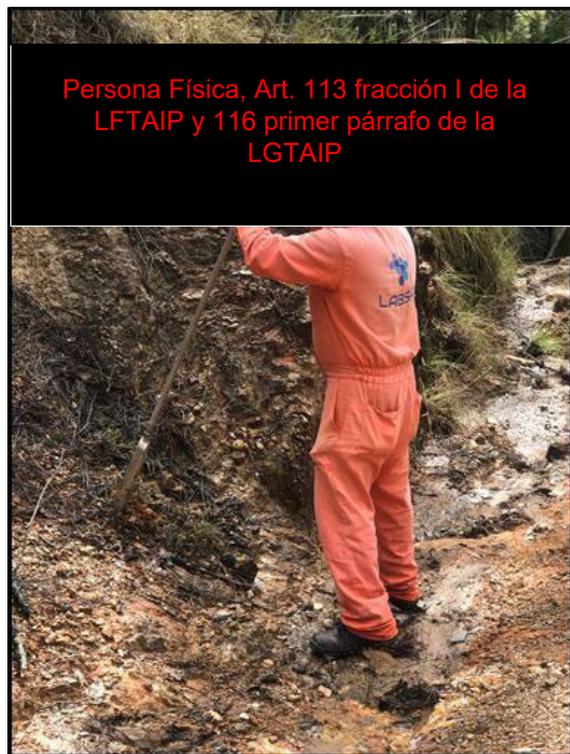
Figura 21. Cuneta del camino de terracería afectada por derrame de gasolina

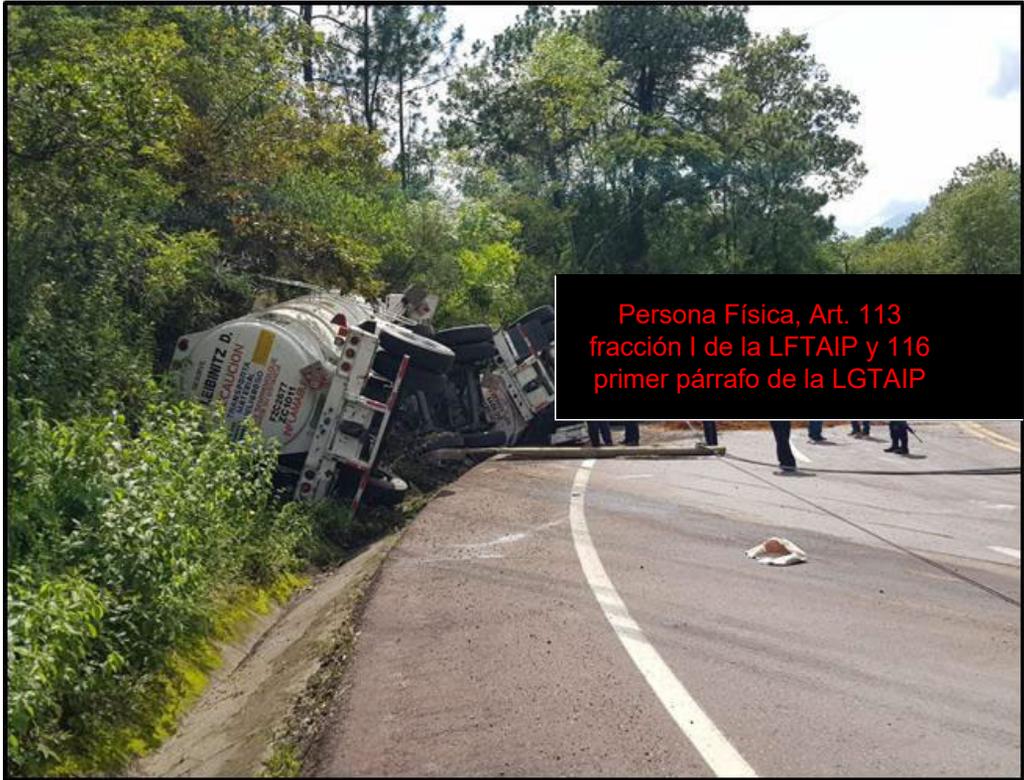
IMAGENES DEL SINIESTRO DONDE SE APRECIA QUE EL PRIMER TANQUE SE VOLCO Y EL SEGUNDO TANQUE SE LADEO QUEDANDO RECARGADO EN EL CERRO

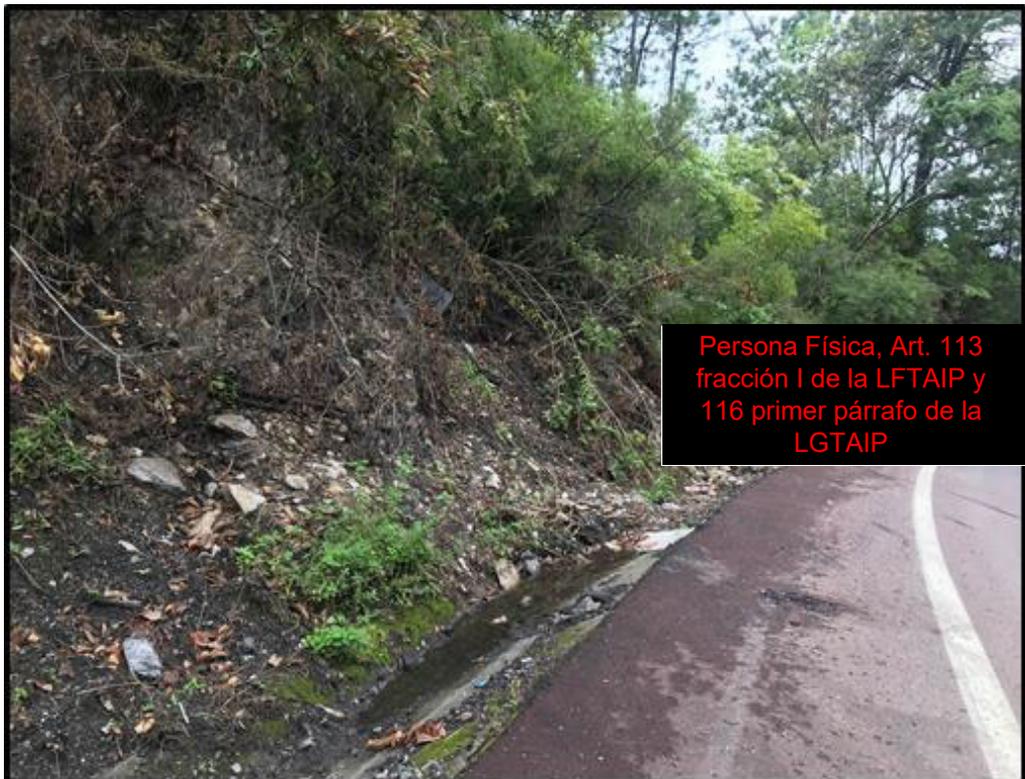
CUNETA POR DONDE ESCURRIO LA GASOLINA Y EL AGUA DE LAVADO

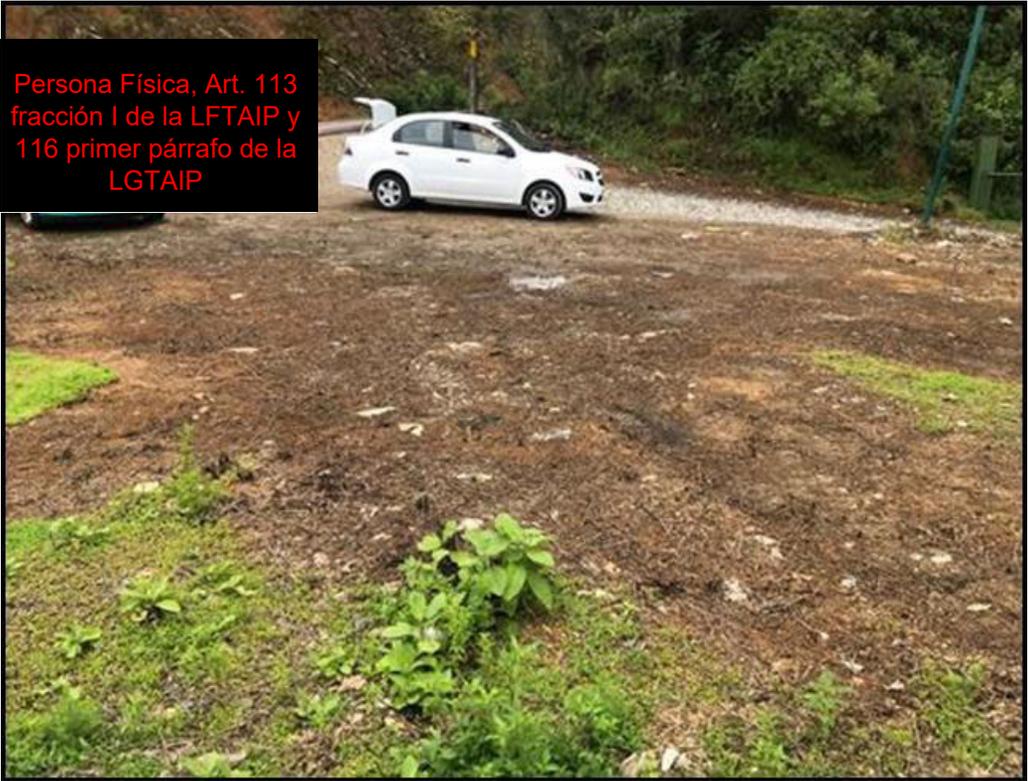
AREA AFECTADA "A" POR DERRAME DE GASOLINA JUNTO A LA CARRETERA

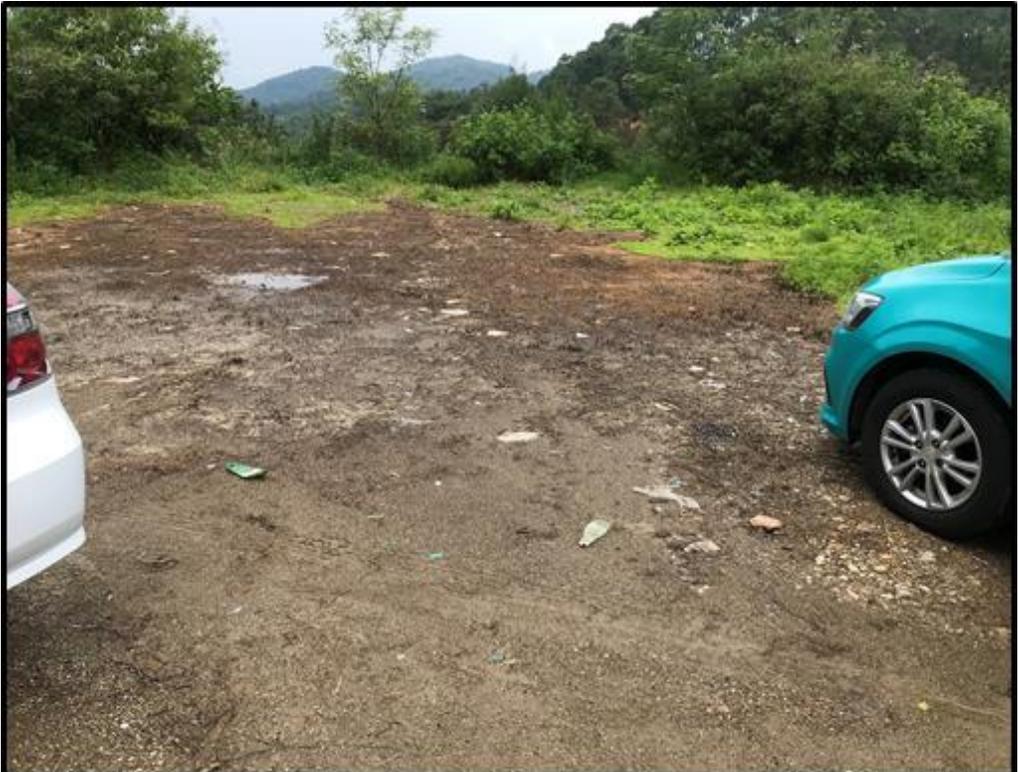
CAMINO DE TERRACERIA HACIA DONDE ESCURRIO LA GASOLINA (AREA AFECTADA "B") Y EL AGUA DE LAVADO

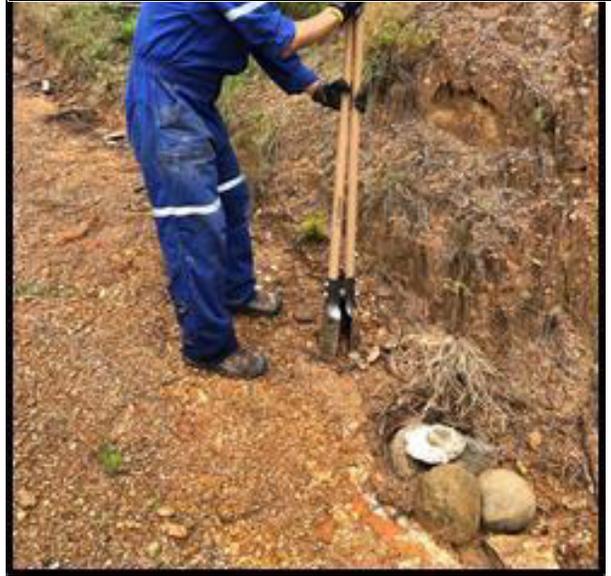
SONDEOS EN EL CAMINO DE TERRACERIA (AREA AFECTADA "B") POR DONDE ESCURRIO LA GASOLINA Y EL AGUA DE LAVADO PARA DETERMINAR PROFUNDIDAD DE PENETRACIÓN
