## PROGRAMA DE REMEDIACIÓN

**TRANSPORTES ARIOS, S.A. DE C.V.**

Derrame de aproximadamente 33,000 L de Gasolina en el Km. 042 + 200 de la Carretera Federal No. 02 Janos – Agua Prieta, en el tramo Janos el Valle, municipio de Janos, estado de Chihuahua.

Monterrey, Nuevo León, abril de 2021

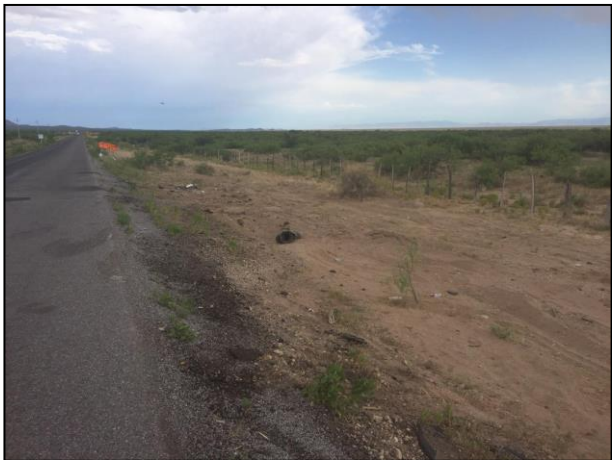
1. El sitio de derrame se encuentra ubicado en el Km. 042 + 200 de la Carretera Federal No. 02 Janos – Agua Prieta, en el tramo Janos el Valle, municipio de Janos, estado de Chihuahua.

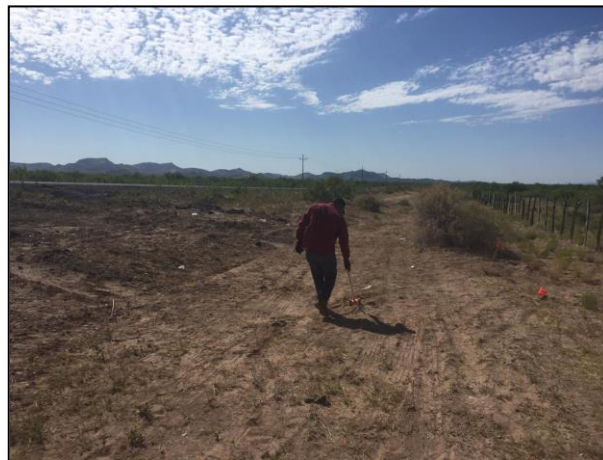
2. La Gasolina afectó suelo natural del derecho de vía de la carretera, por lo que se procedió a tomar las medidas del área afectada.

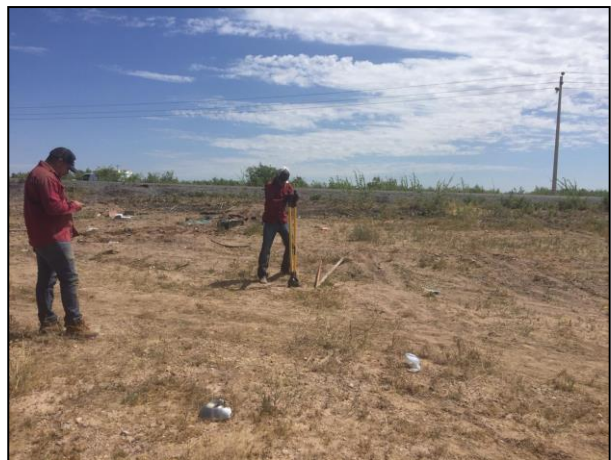
3. Con apoyo de pocera se realizaron los pozos de sondeo.

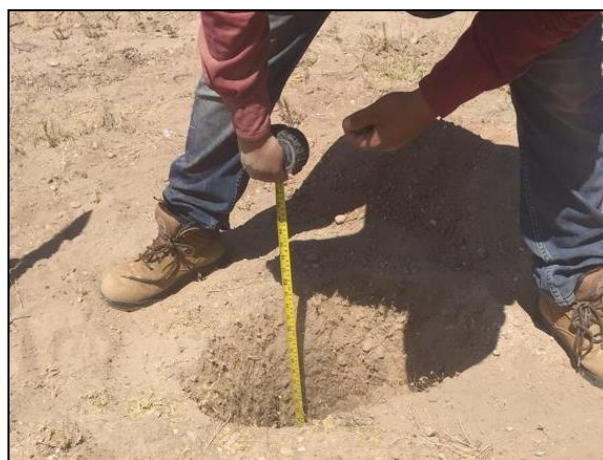
4. Seguidamente, utilizando una cinta métrica, se procedió a medir la infiltración de la Gasolina derramada en suelo natural.

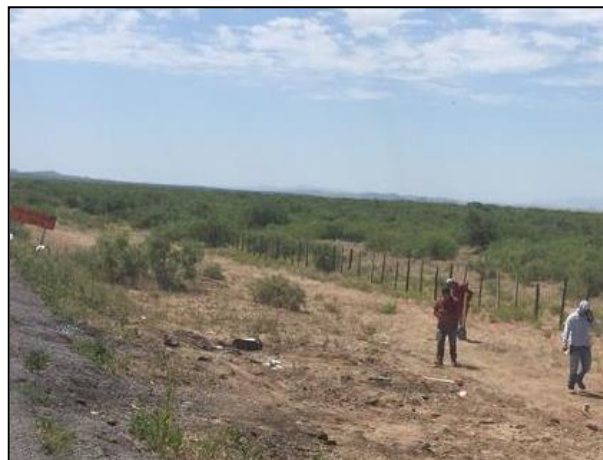
6. En los alrededores del sitio se observan algunos ejemplares de pingüica, oreganillo, vegetación típica de la región, además de maleza y arbustos pequeños.

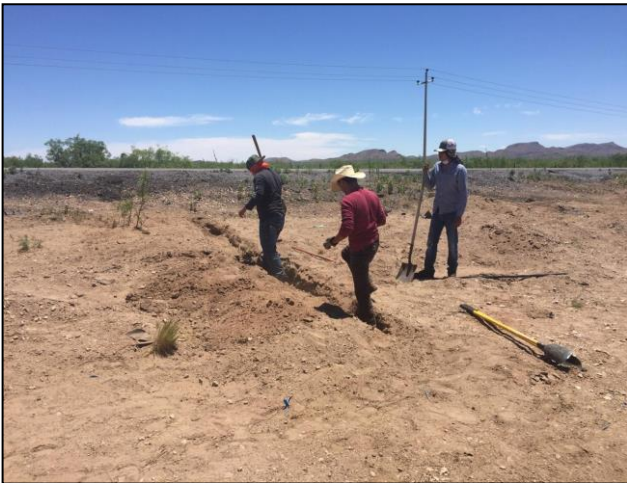
3. Personal de campo, equipado con palas y picos, procedió a realizar una zanja en los perímetros del área afectada.

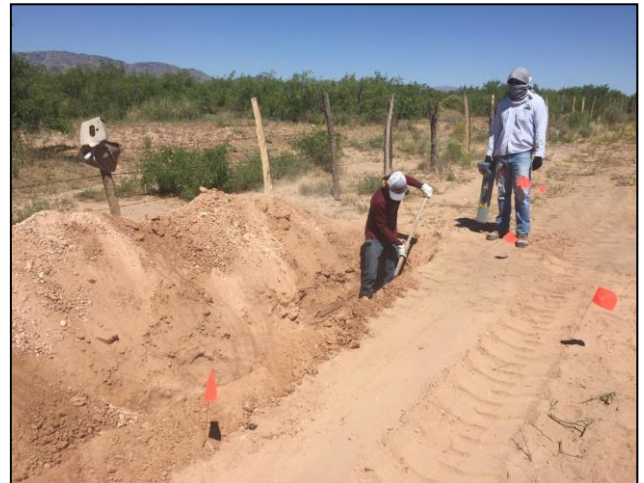
4. Construcción de una zanja para elaborar la barrera de contención.

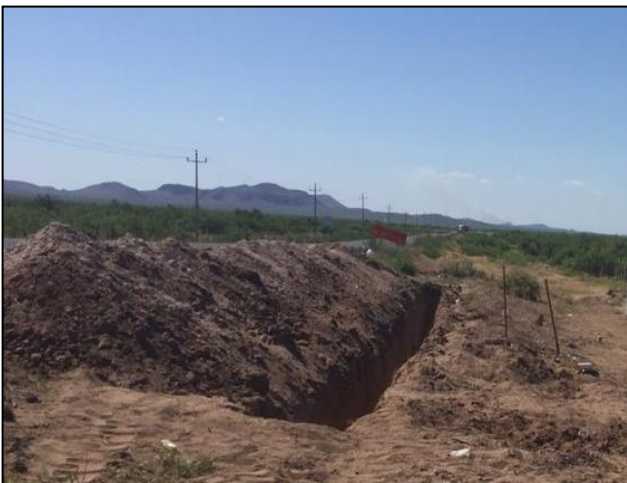
5. Toda el área afectada fue sometida a labores de emergencia, realizando zanja perimetral para la barrera de contención.

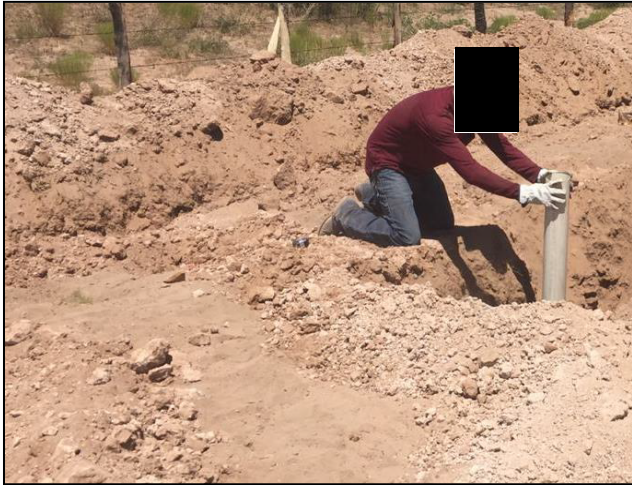
7. Colocación de filtros de carbón activado, en el área afectada por la Gasolina derramada.

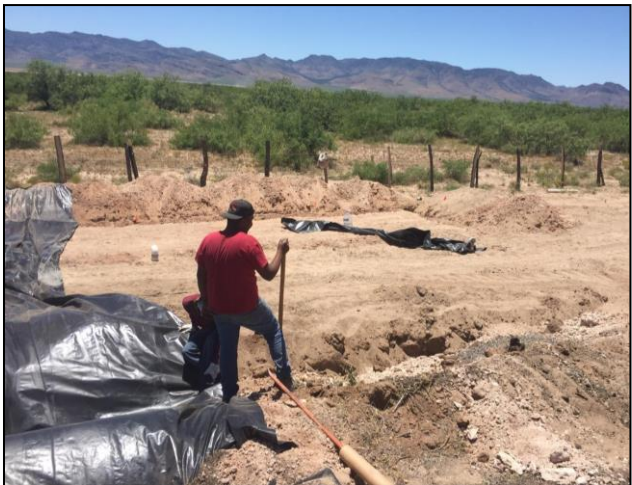
9. Se procedió a la colocación de liner para evitar transferencia suelo - atmósfera.

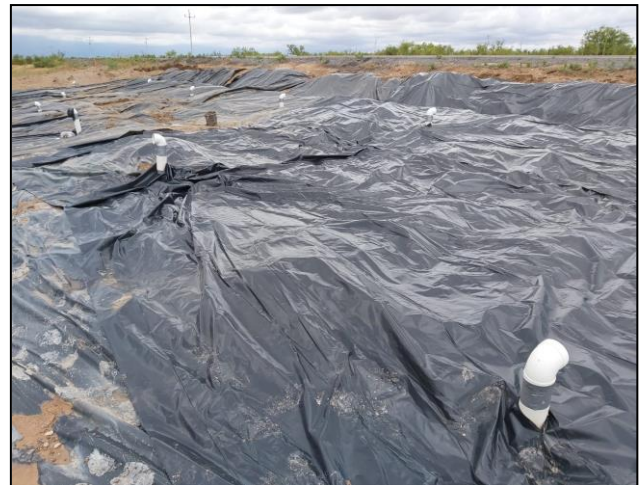
10. Vista del área sometida a labores de emergencia, con filtros de carbón activado y liner.
