TRANSPORTADORES UNIDOS TUSA, S.A. DE C.V.

Trámite: Propuesta de Remediación.

PROGRAMA DE REMEDIACIÓN
TRANSPORTADORES UNIDOS TUSA, S.A. DE C.V.
Sin. 758751-20.

Derrame de aproximadamente 15,000 L de Diésel Automotriz en el Km. 128 de la Carretera Coatzacoalcos-Villahermosa, municipio de Cárdenas, estado de Tabasco.

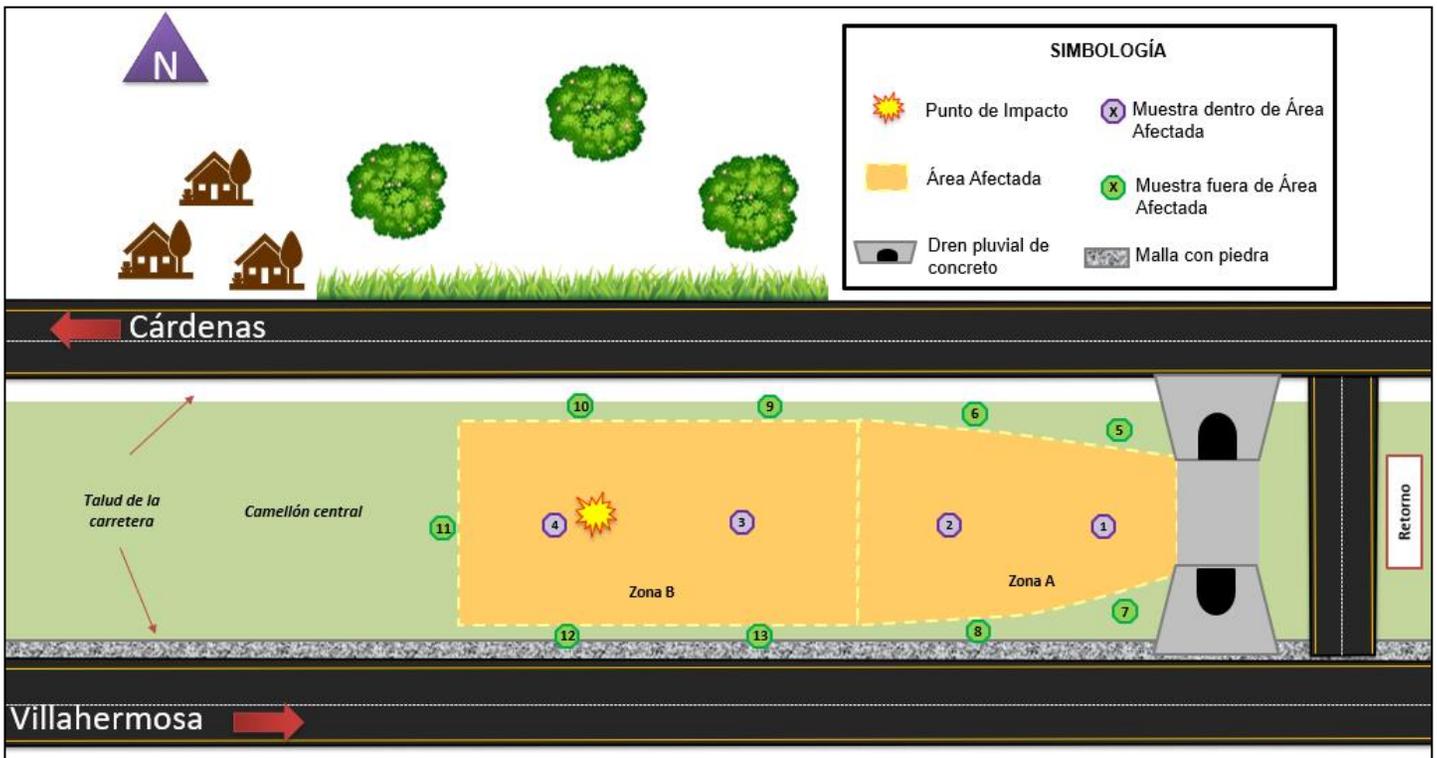
Figura Ilustrativa No. 1.2. Ubicación de puntos de sondeo para pre-delimitación del sitio en estudio.

Derivado de los resultados obtenidos de las muestras analizadas durante el sondeo realizado en el sitio, el material afectado se extrajo a diferentes profundidades en donde se encontraron concentraciones por debajo de los Límites Máximos Permisibles (LMP) para Hidrocarburos Fracción Media (HFM).

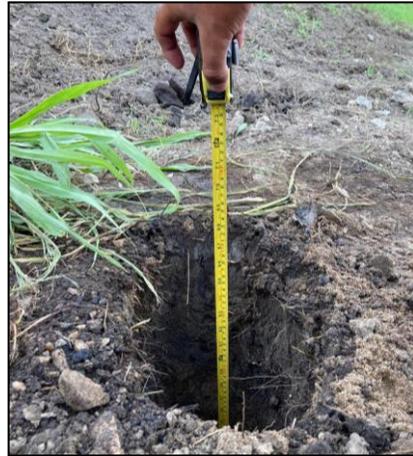
8. Se tomó la profundidad de infiltración del Diésel Automotriz derramado.

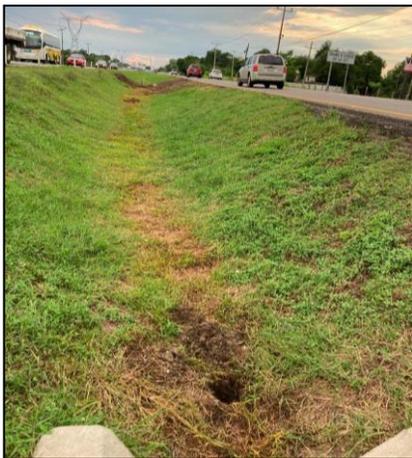
9. El sitio de derrame se encuentra ubicado en el camellón central de la carretera, el cual presenta una ligera pendiente con dirección al dren pluvial de concreto.

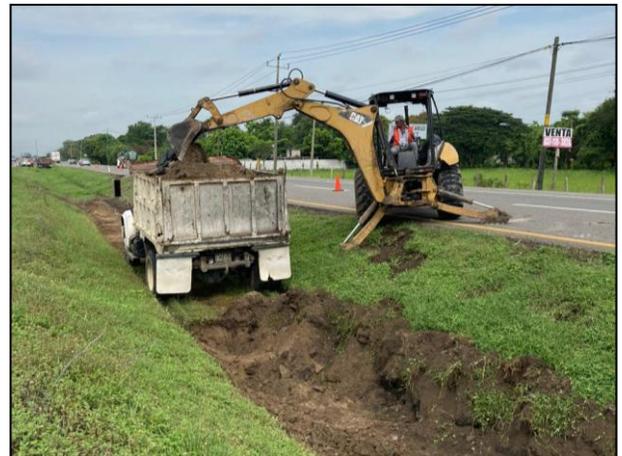
10. Con ayuda de retroexcavadora, se realizó la extracción del material edáfico afectado en el sitio de derrame.

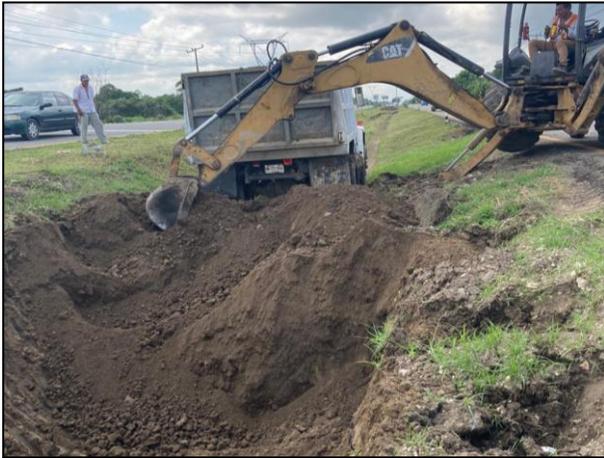
13. Extracción del material edáfico afectado en el camellón central de la carretera.

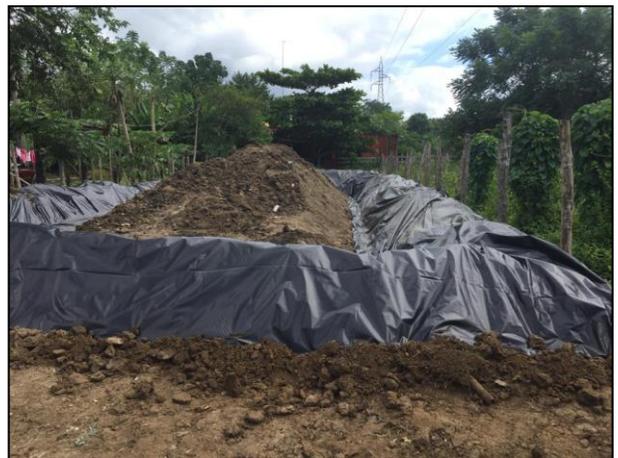
18. Material edáfico afectado por el Diésel Automotriz derramado, colocado en la celda provisional.

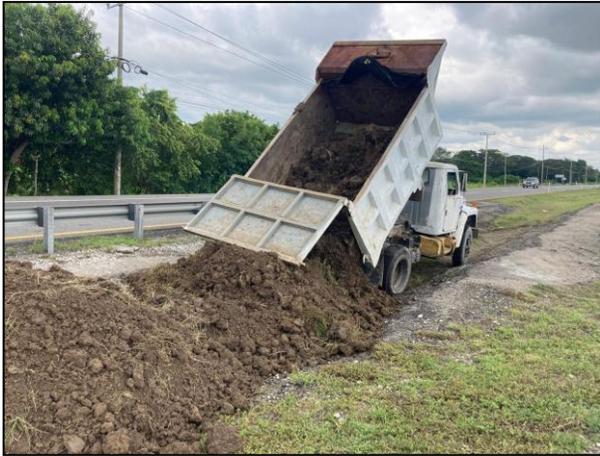
19. Se procedió al relleno de la Fosa de Excavación con material edáfico libre de contaminantes.

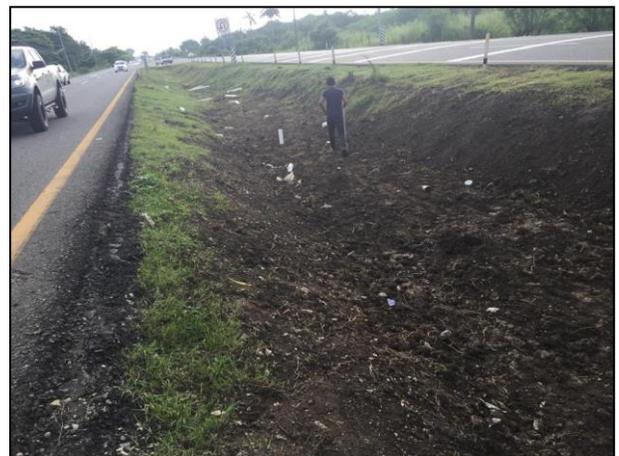
22. La Fosa de Excavación fue rellena con material edáfico, así mismo, se colocaron los tubos de monitoreo.

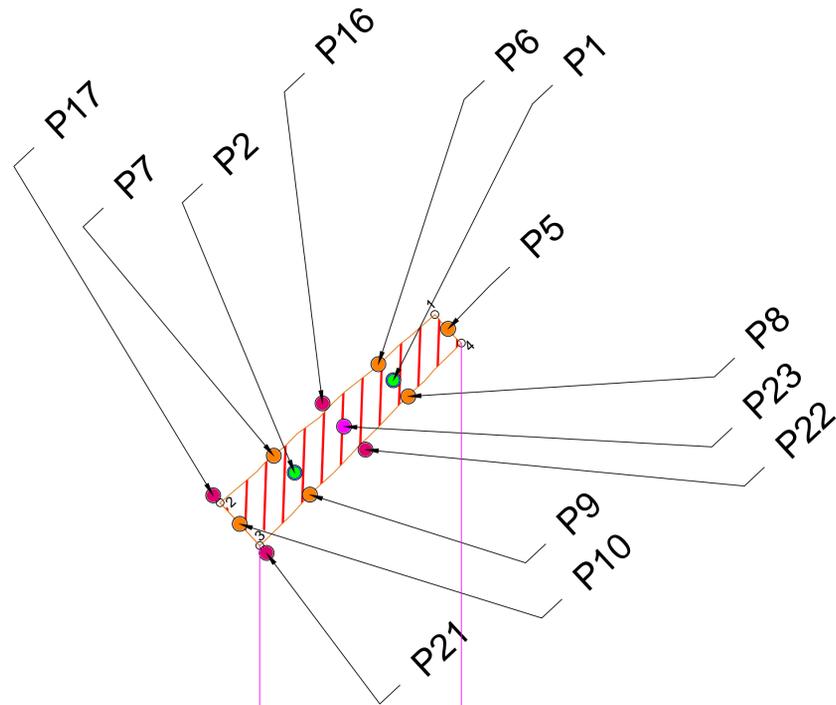
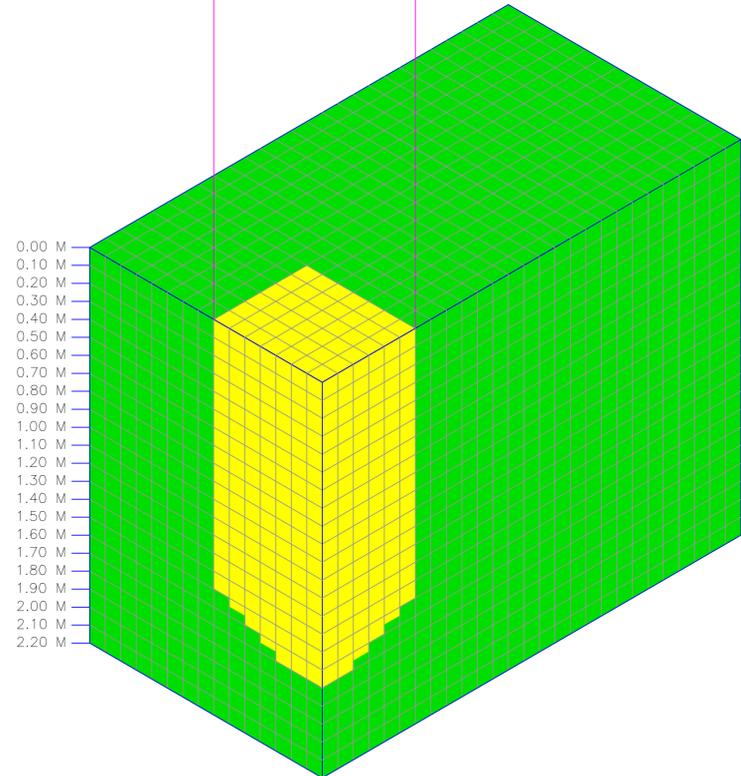
PLANO ISOMETRICO
HFM(MG/KG)
ZONA A
(INFILTRACION A 1.70M)

Es importante mencionar que durante las labores de emergencia se extrajo el material edáfico dañado a diferentes profundidades dentro de la Fosa de Excavación: a 1.70 m en la Zona A y 0.40 m en la Zona B, corroborando la efectividad de estas labores, ya que los resultados obtenidos de las muestras tomadas en las paredes y fondo de la mencionada Fosa, así como en la periferia y relleno de esta, arrojaron concentraciones por debajo de los Límites Máximos Permisibles (LMP) establecidos en la Tabla No. 2 y 3 de la NOM-138-SEMARNAT/SSA1-2012 para Hidrocarburos Fracción Media (HFM) e Hidrocarburos Aromáticos Polinucleares (HAPs).
