PROGRAMA DE REMEDIACIÓN

Transportes Promotores de Servicio, S.A. de C.V.
Sin. 718289-20

Derrame de aproximadamente 3,000 L de Diésel Automotriz en el Km. 47 + 800 de la Carretera Federal Zacatecas – Durango, municipio de Fresnillo, estado de Zacatecas.

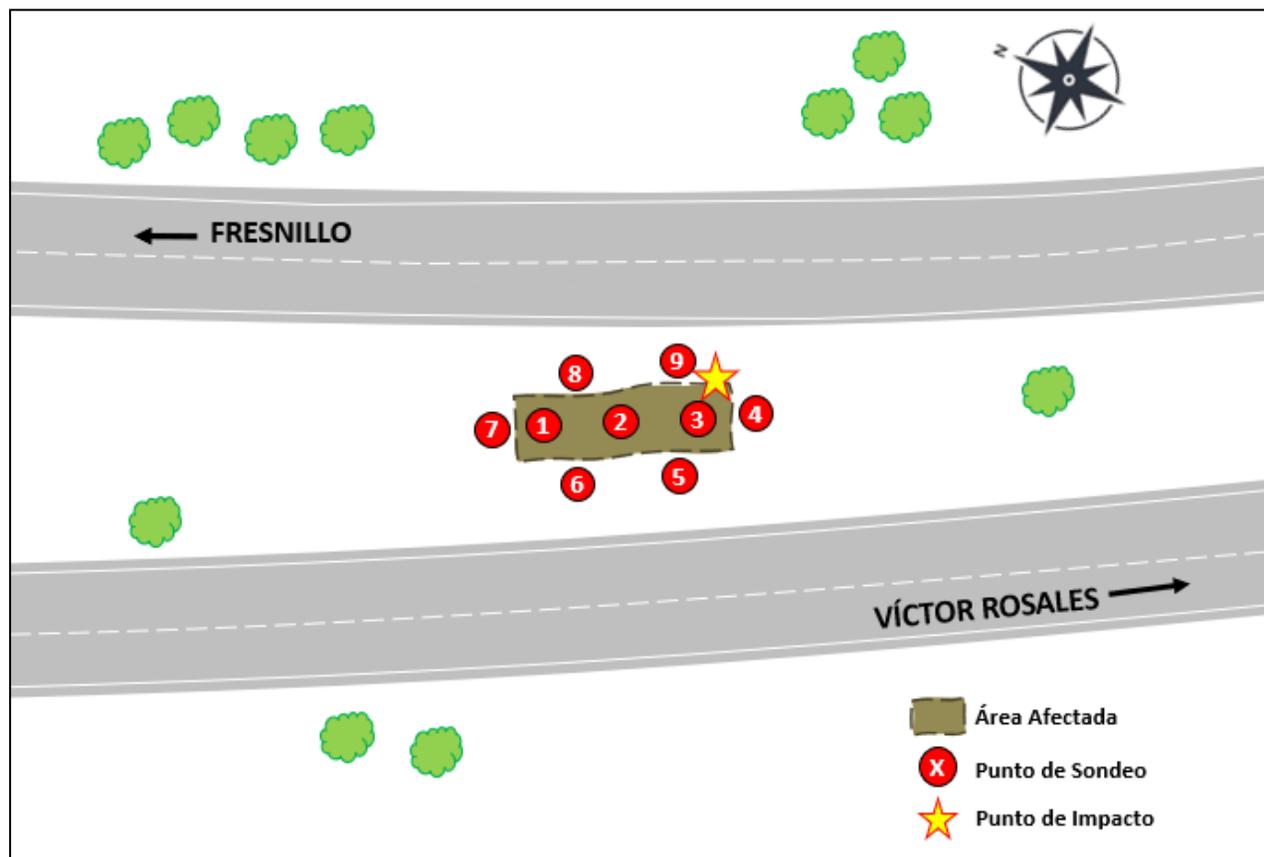
Figura Ilustrativa No. 1.2. Ubicación de puntos de sondeo para pre-delimitación del sitio en estudio.

Derivado de los resultados obtenidos de las muestras analizadas durante el sondeo realizado en el sitio, el material edáfico se extrajo a una sola profundidad, siendo a 1.00 m, en donde se encontraron concentraciones por debajo de los Límites Máximos Permisibles (LMP) para Hidrocarburos de Fracción Media (HFM).

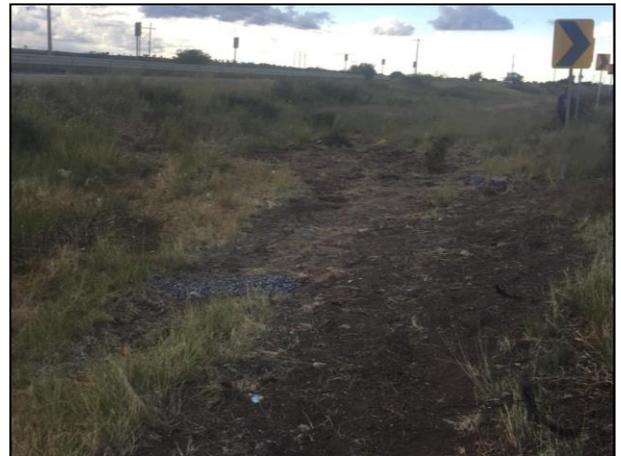
02. Área Afectada por el derrame de Diésel Automotriz.

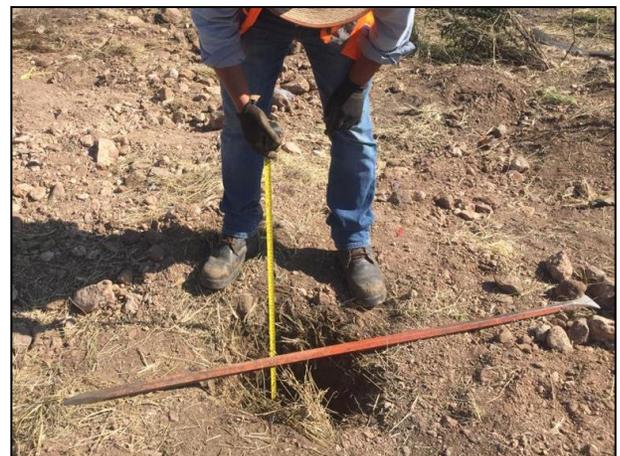
06. Con ayuda de flexómetro se corroboraron las infiltraciones en el suelo afectado con Diésel Automotriz.

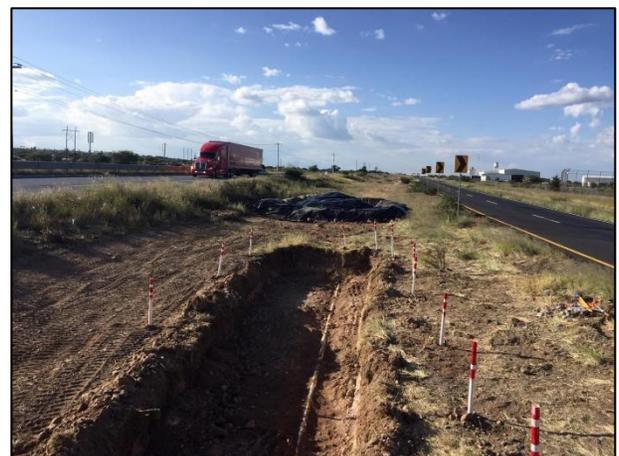
12. Fosa de Excavación posterior a las Labores de Extracción realizadas.
