Trámite: **Propuesta de Remediación.**

PROGRAMA DE REMEDIACIÓN
TRANSPORTES JOSÉ GUAJARDO, S.A. DE C.V.
Sin. 1069210-20.

Derrame de Gasolina en el Km. 10 + 500 de la Carretera Rumbo Nuevo, Comunidad de la Boca de Juan Capitán, municipio de Ciudad Victoria, estado de Tamaulipas.

Monterrey, Nuevo León, noviembre de 2021.

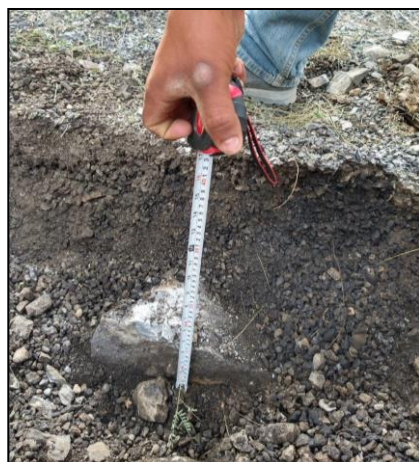
10. Se realizaron pozos de sondeo con apoyo de una pocera y recurso humano.

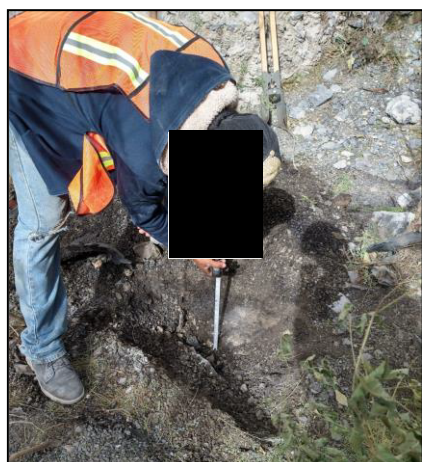
11. Se tomó la profundidad de infiltración de la Gasolina derramada, con apoyo de una cinta métrica.

12. En el sitio se observa la presencia de roca madre a poca profundidad.

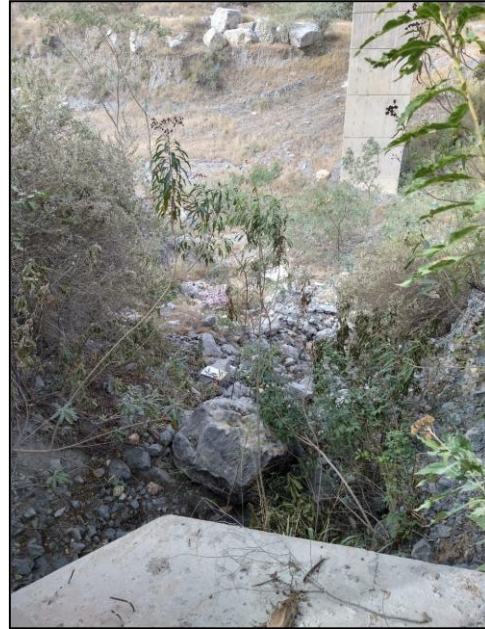
13. Presencia de abundantes rocas en el Área Afectada.

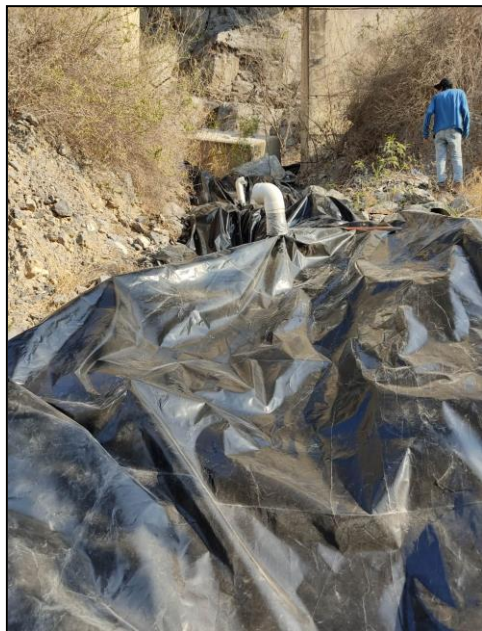
14. En los alrededores del sitio se observa la presencia de pastizal y matorral, así como rocas.

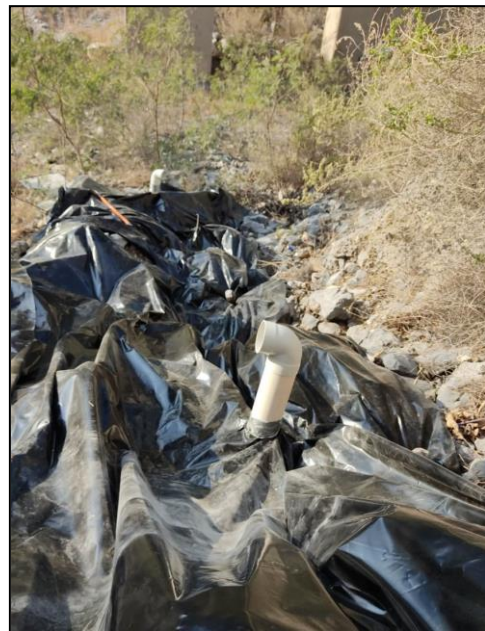
15. El sitio afectado por el derrame de Gasolina fue cubierto con una membrana de polietileno alta densidad.

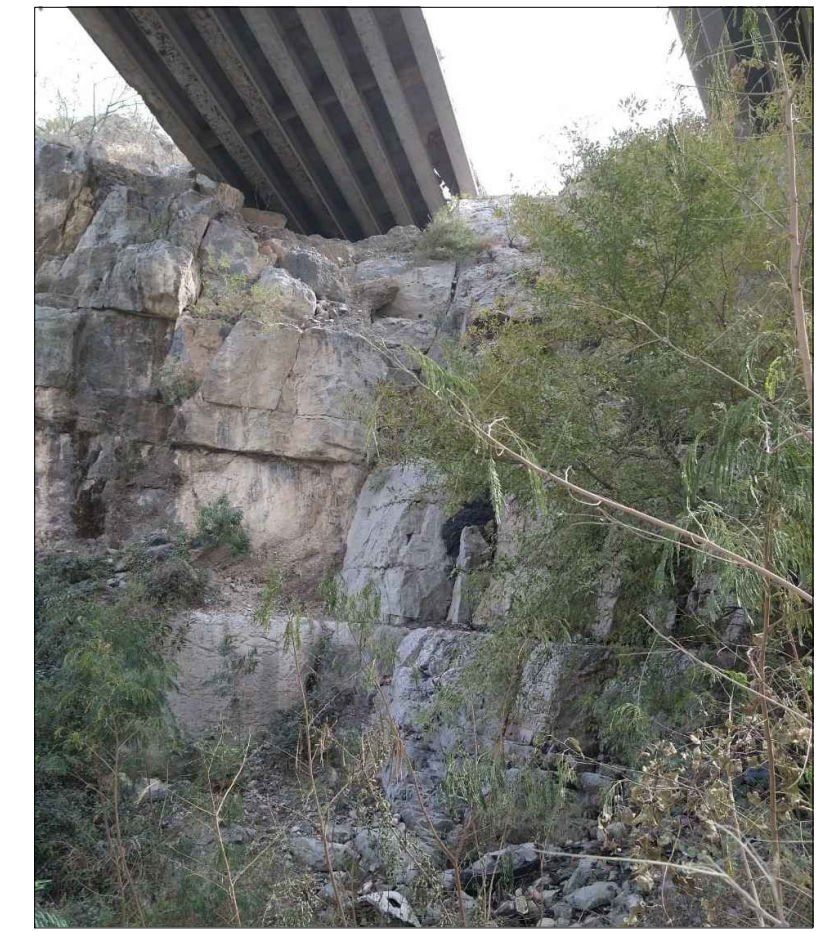
BARRANCO ESTRUCTURADO DE ROCA MADRE POR DONDE LA GASOLINA SE DESPLAZÓ

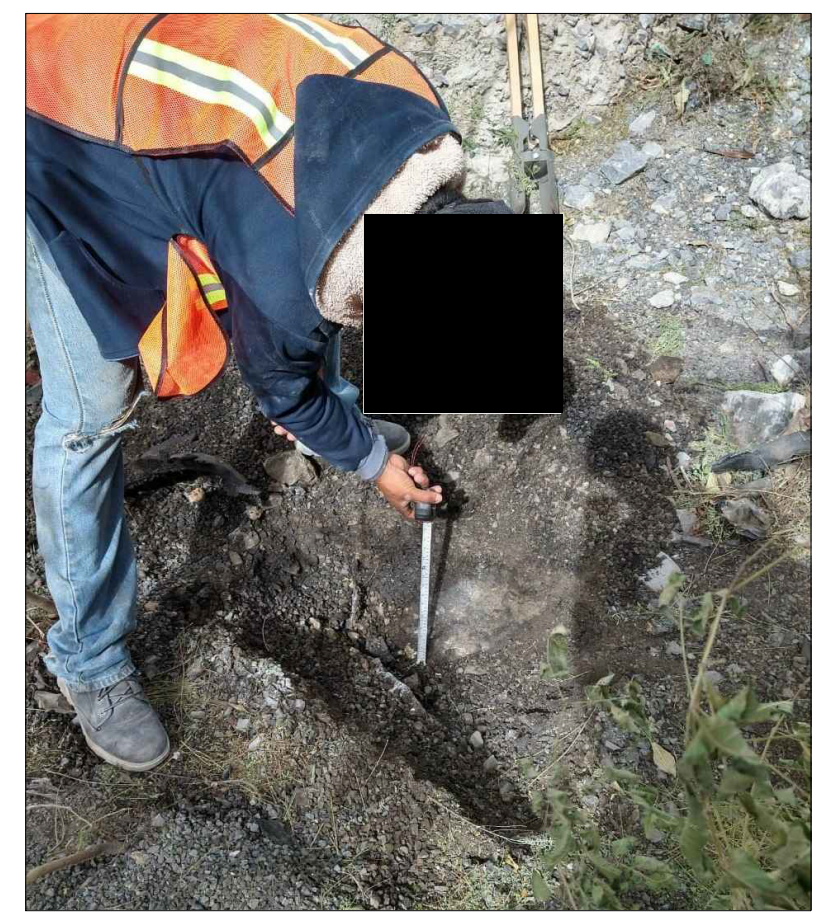
EL SUELO DAÑADO SE ENCUENTRA EN UNA ZONA DONDE A POCA PROFUNDIDAD HAY PRESENCIA DE ROCA MADRE

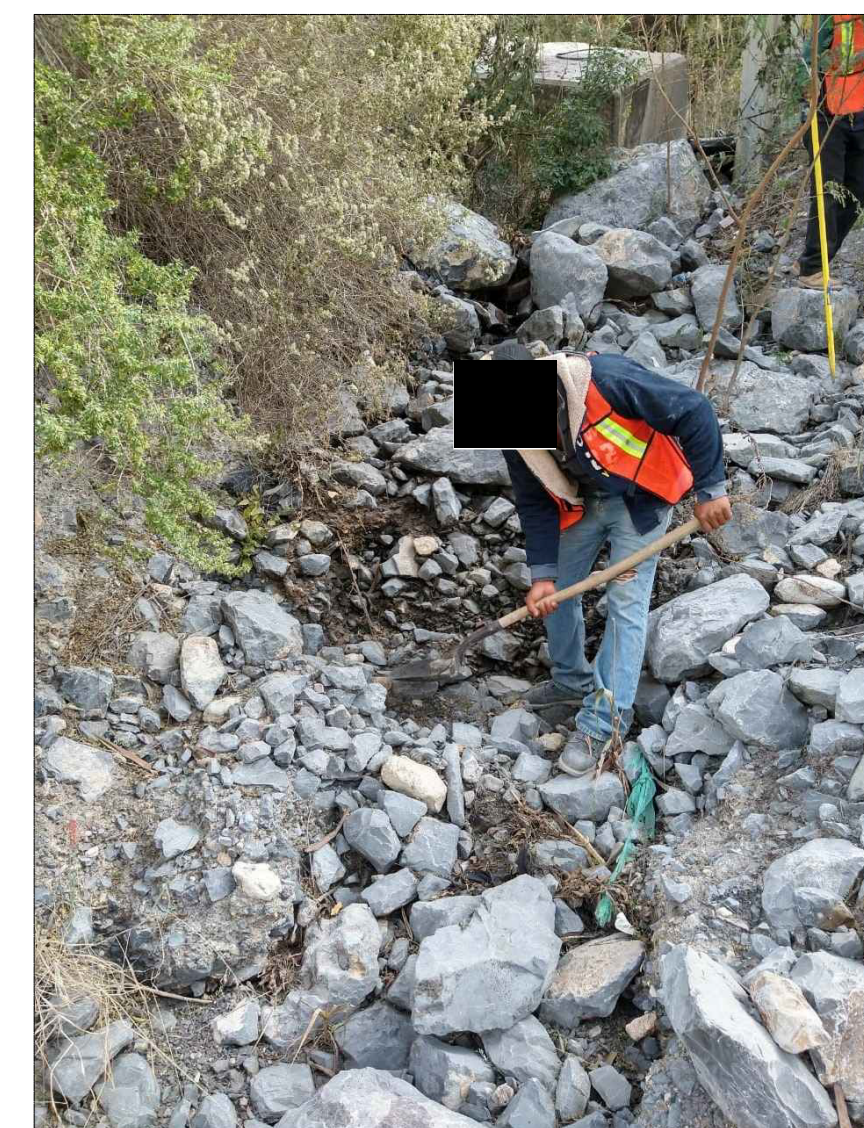
EN EL ÁREA HAY ABUNDANTE PRESENCIA DE ROCAS Y PIEDRAS DE DISTINTOS TAMAÑOS
