## AUTOTANQUES RAGO, S.A. DE C.V.

## PROGRAMA DE REMEDIACIÓN

Derrame de Diésel a la altura del Km. 08 de la Carretera Rumbo  
Nuevo, tramo Cd. Victoria-Tula, municipio de Cd. Victoria, estado de  
Tamaulipas.

Monterrey, Nuevo León, enero de 2022

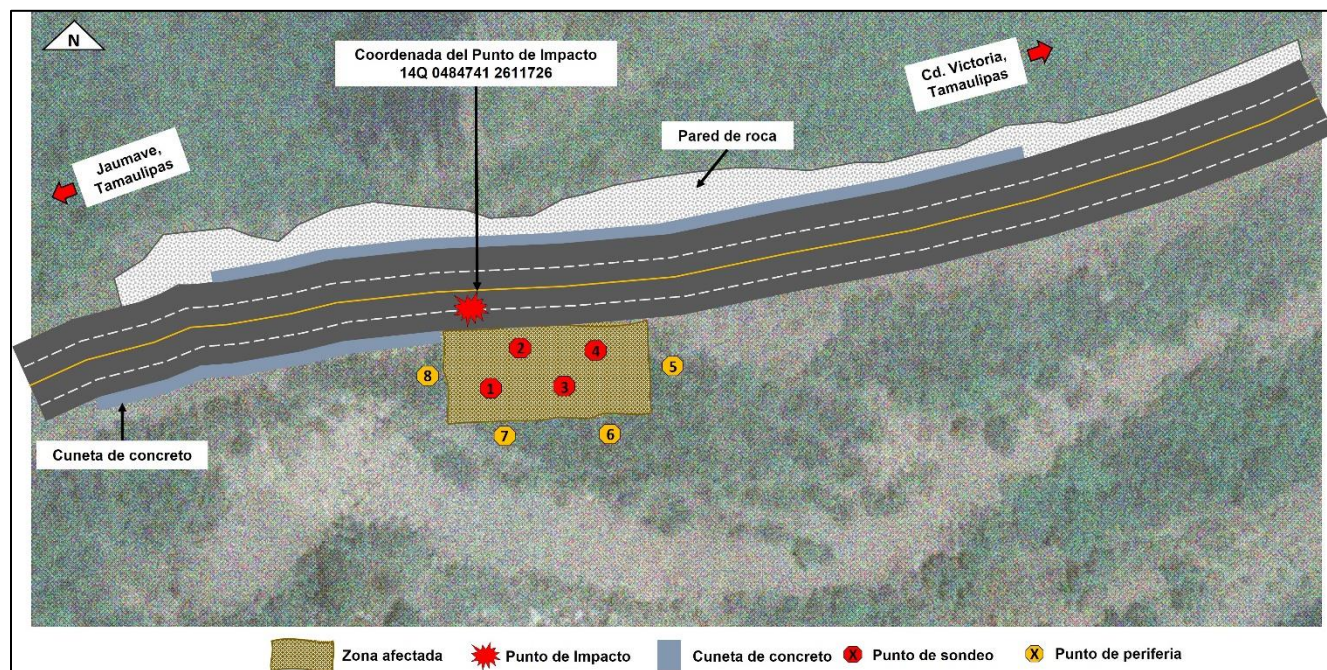
Figura Ilustrativa No. 1.2. Ubicación de puntos de sondeo para pre-delimitación del sitio en estudio.

A continuación, se presenta el croquis, así como los resultados obtenidos en dicho sondeo.

| Tabla No. 1.1. Resultados de sondeo | | | | | | | | | |
| 1 | S-01 | 0.30 | 10.04 | 07:40 | 09-ene-21 | >1200 | Dentro de la Zona afectada | 5 | Dentro de Norma (<1200 ppm)<br><br>Fuera de Norma (>1200 ppm) |

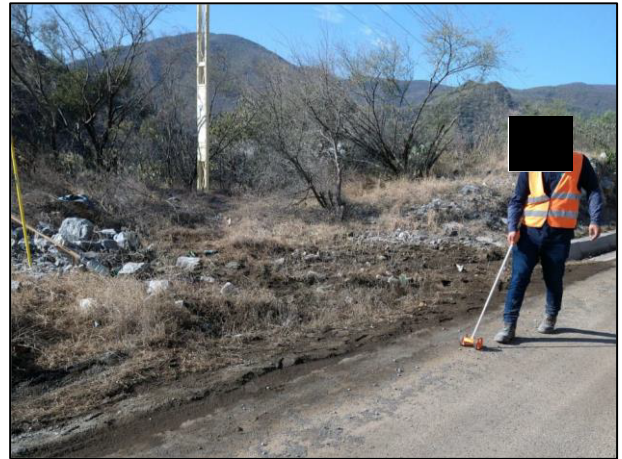
02 - Con apoyo de odómetro se tomaron las medidas de la Zona afectada por el derrame de Diésel.

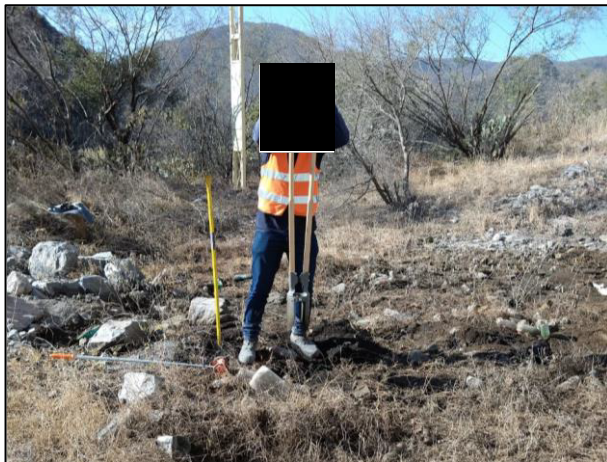
03 - Con el objetivo de conocer la infiltración de Diésel en el suelo natural afectado se llevaron a cabo sondeos a distintas profundidades.

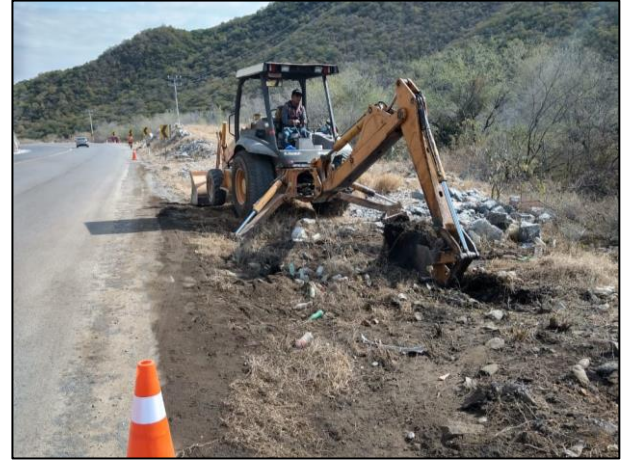
04 - En el suelo afectado y en su periferia se llevaron a cabo sondeos con el objetivo de conocer la infiltración y delimitación de la Zona. Algunos sondeos se realizaron con retroexcavadora debido a la presencia de roca.

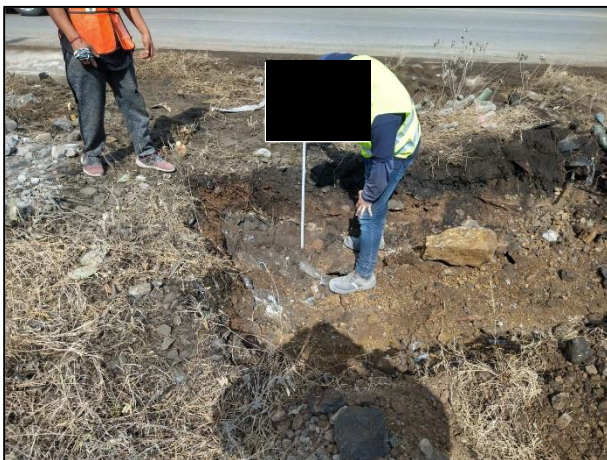
05 - Con apoyo de flexómetro se verificó la profundidad de infiltración de la sustancia en la Zona afectada.

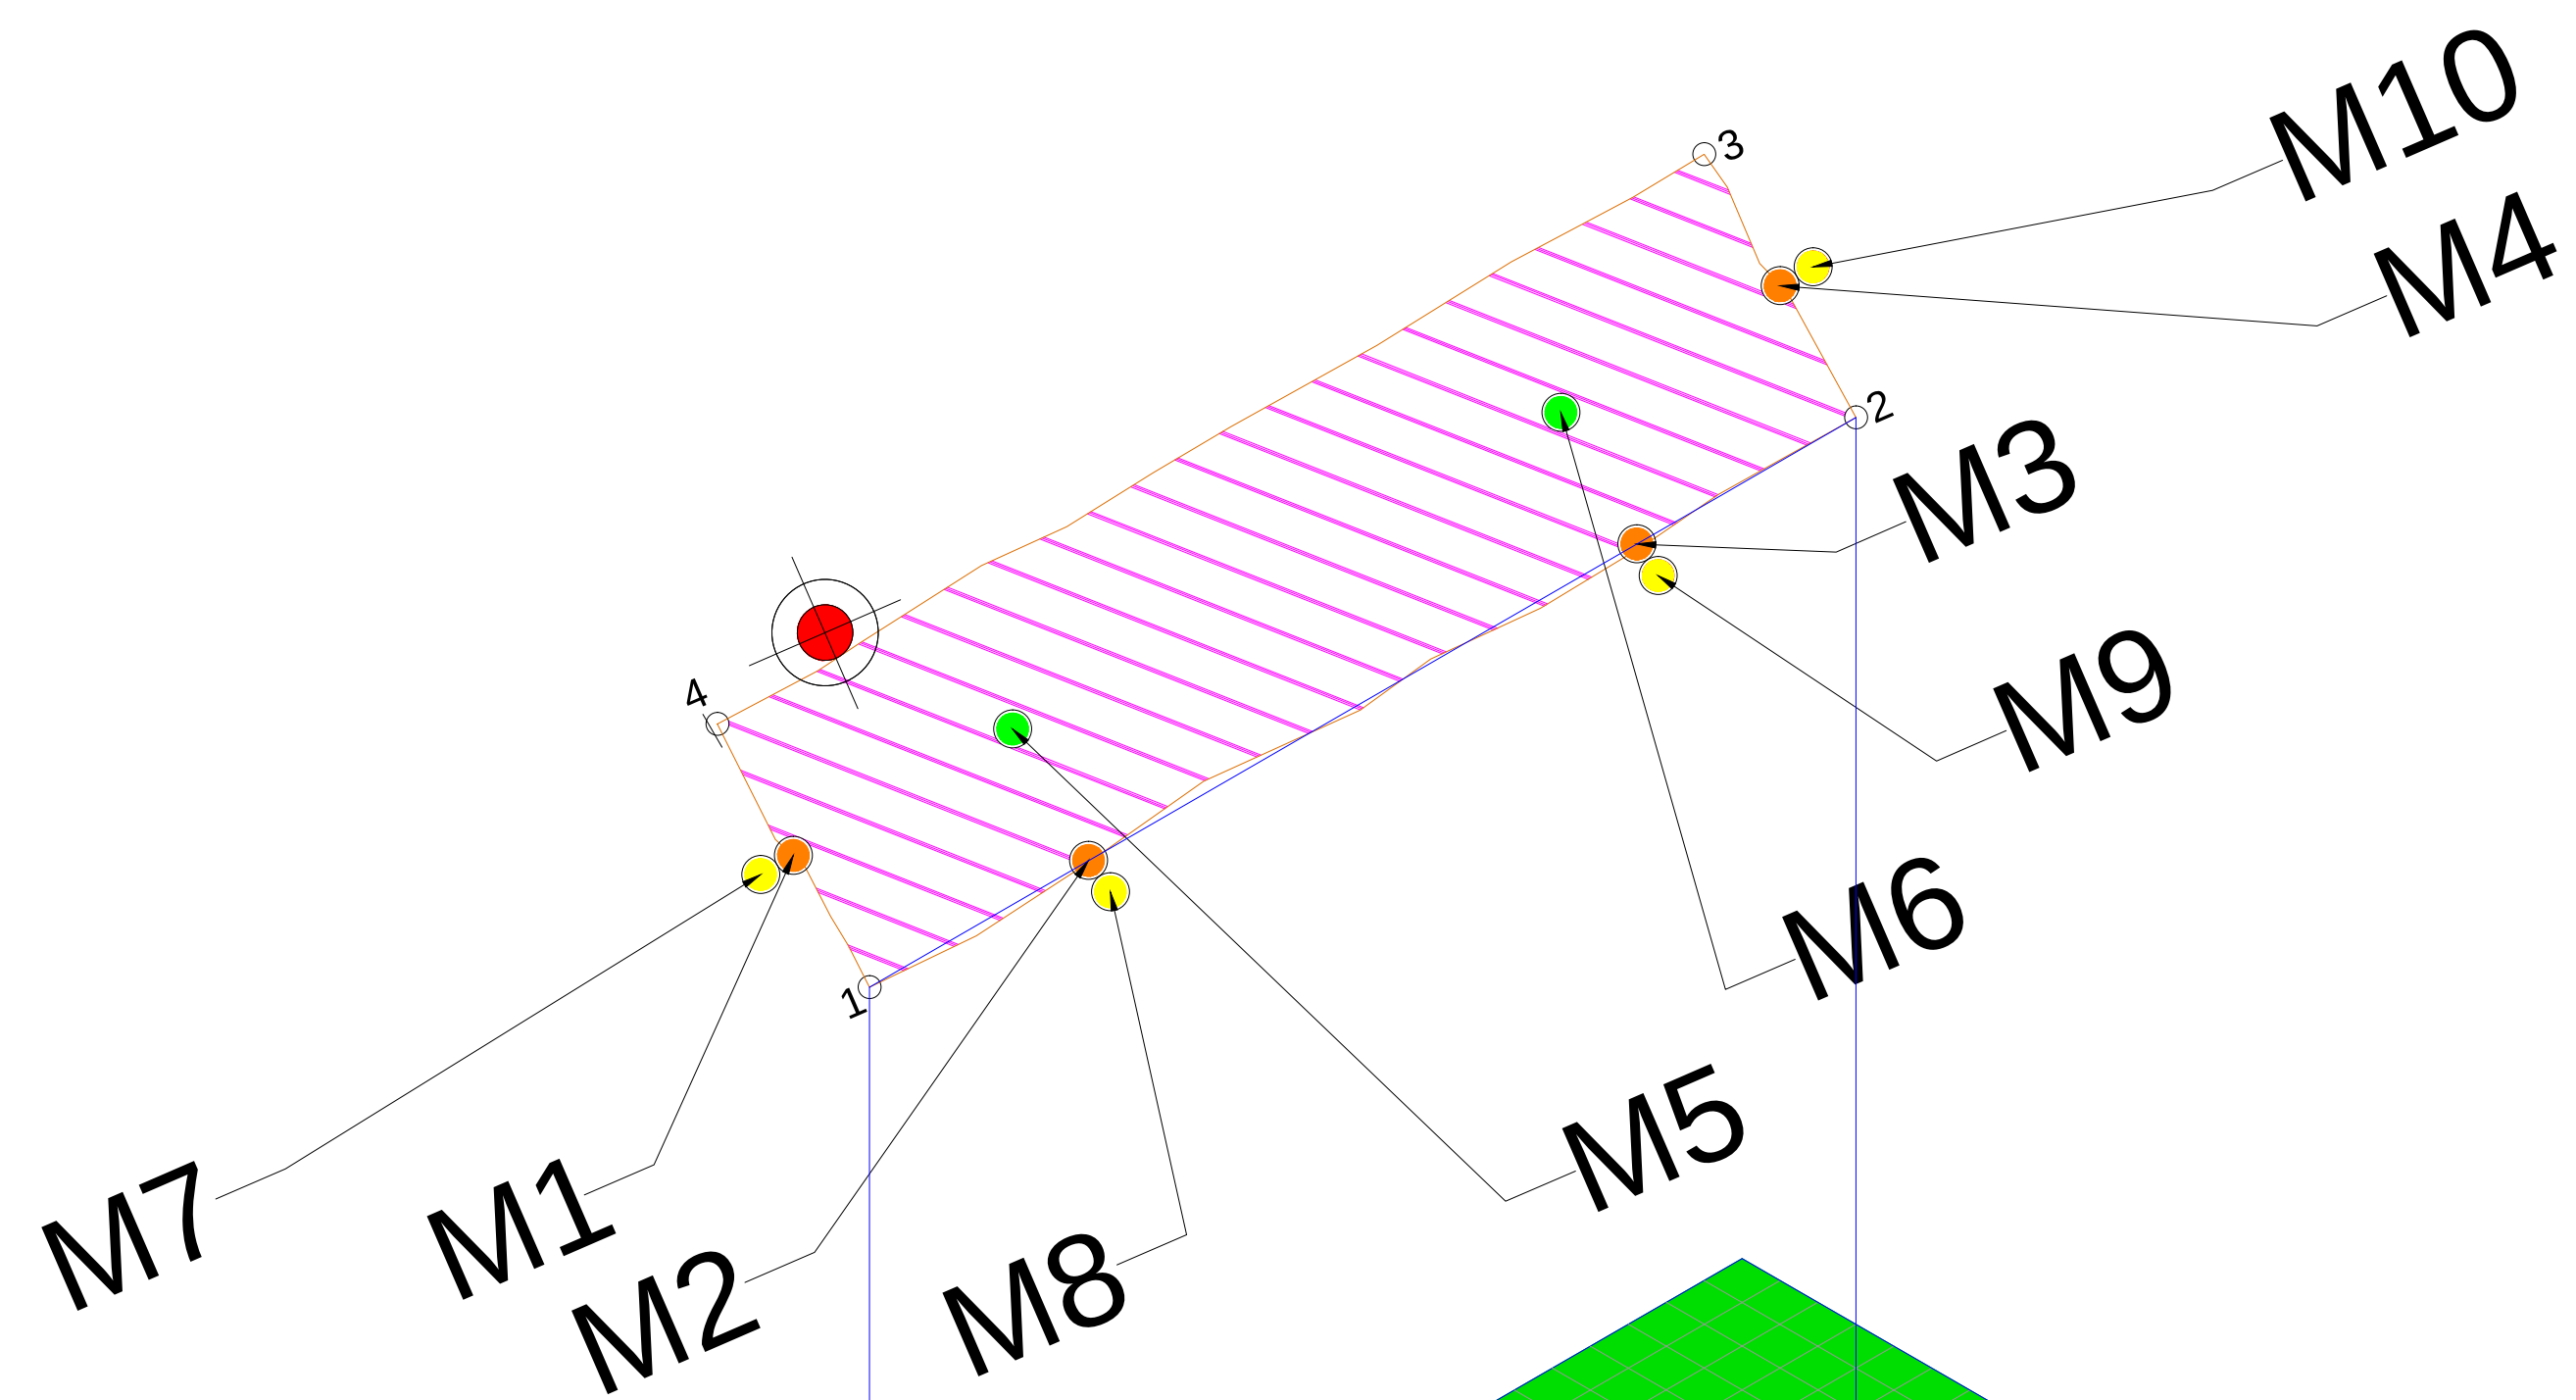
PLANO ISOMÉTRICO  
HFM (MG/KG)  
FOSA DE EXCAVACION

<1200 MG/KG
