PROGRAMA DE REMEDIACIÓN

I.I.I. SERVICIOS, S.A. DE C.V.
Sin. 862580-21

Derrame de aproximadamente 20,885 L de Gasolina en el Km. 14 + 200 de la Carretera No. 40-D Arco Norte, municipio de Acambay, Estado de México.

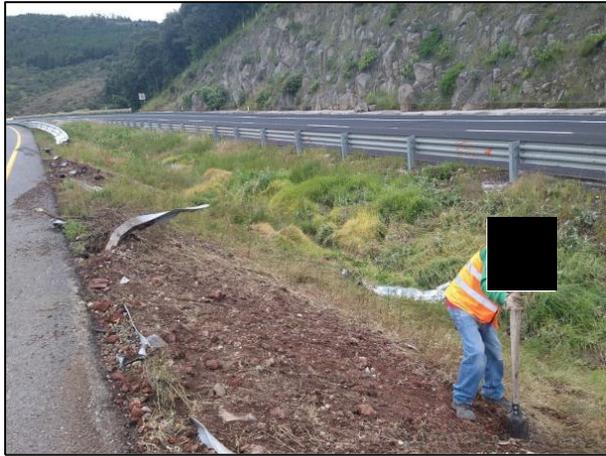
6 - Con apoyo de una pocera, se realizaron sondeos en el sitio para conocer la infiltración de la Gasolina derramada en suelo natural.

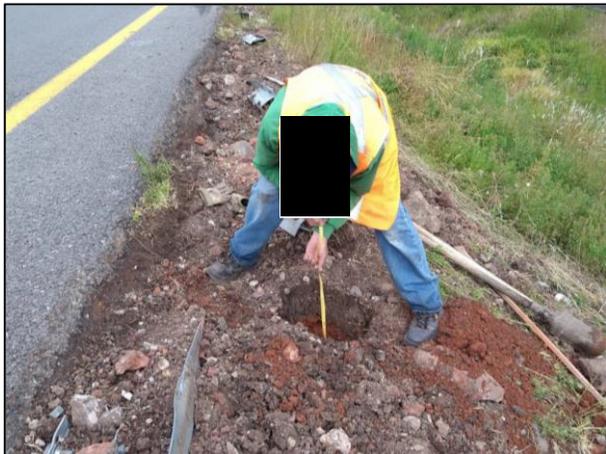
7 - Los pozos de sondeo, se procedieron a medir con apoyo de una cinta métrica.

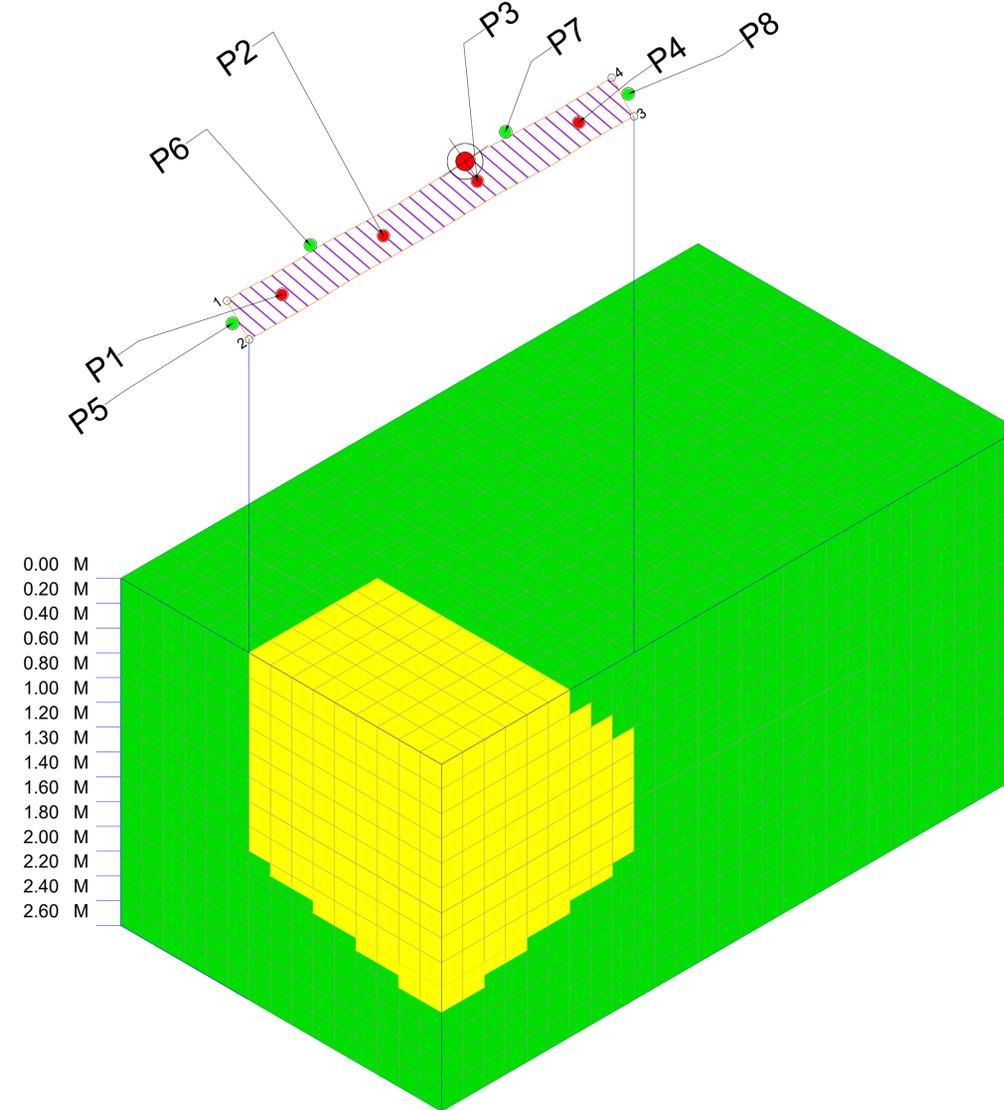
ZONA DAÑADA
 (INFILTRACIÓN A 1.80 M)

< 200 MG/KG HFL, < 6 MG/KG BENCENO, < 40 MG/KG TOLUENO, < 10 MG/KG ETILBENCENO, < 40 MG/KG XILENOS
 > 200 MG/KG HFL, > 6 MG/KG BENCENO, > 40 MG/KG TOLUENO, > 10 MG/KG ETILBENCENO, > 40 MG/KG XILENOS
