PROGRAMA DE REMEDIACIÓN

MAQUILADORA DE LUBRICANTES, S.A. DE C.V.

Derrame de aproximadamente 25,200 L de Gasolina en el Km. 071 + 000 de la Carretera Estatal 80 – D, San Luis la Pila – Villa de Arriaga, municipio de Villa de Arriaga, estado de San Luis Potosí.

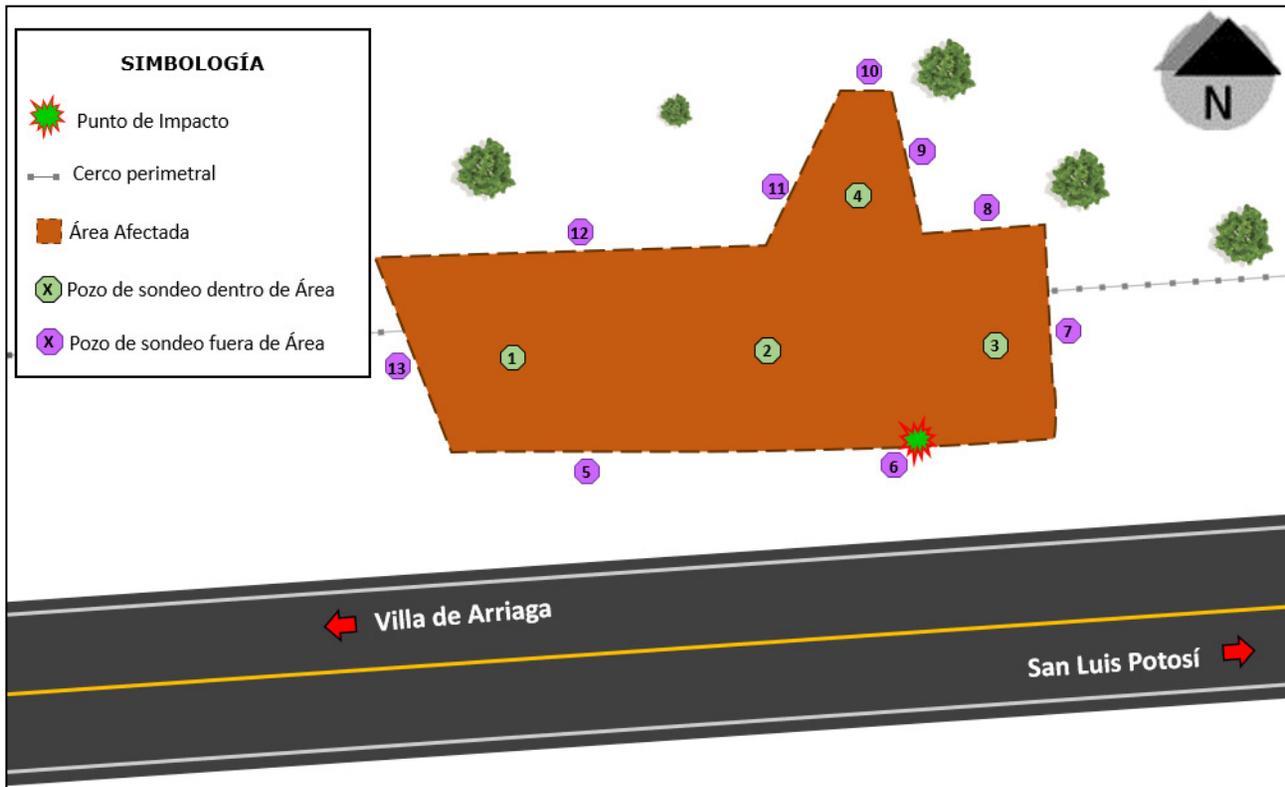
Figura Ilustrativa No. 1.2. Ubicación de los puntos de sondeo para pre-delimitación del sitio en estudio.

S-23	0.60	09.90	14:12	<200		2	
11	S-24	0.40	09.95	14:27	<200		2	
12	S-25	0.20	09.97	14:40	<200		2	
	S-26	0.50	09.90	15:00	<200		2	
13	S-27	Superficial	09.92	15:16	<200		2	
	S-28	0.40	10.01	15:30	<200		2

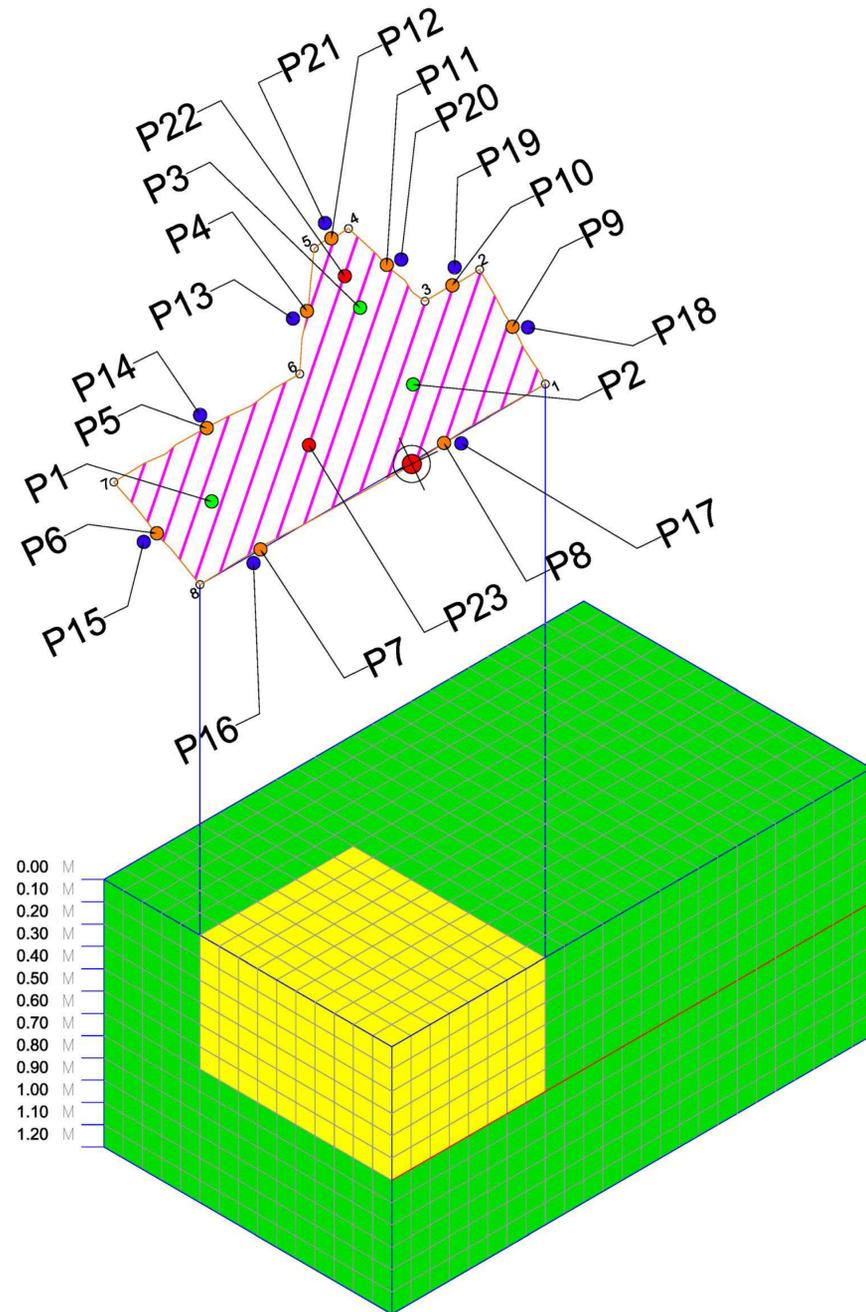
ZONA DE EXCAVACIÓN
(INFILTRACIÓN A 0.60 M)

A LOS 0.60 M DE PROFUNDIDAD SE ENCONTRÓ UN BASE ROCOSA
