Trámite: **Propuesta de Remediación**

**PROGRAMA DE REMEDIACIÓN**  
**TRANSPORTES PRESURIZADOS, S.A. DE C.V.**  
**Sin. 480687-21.**

Derrame de aproximadamente 32,000 L de Gasolina en el Km. 239 + 350 de la Carretera No. 180 Cardel – Veracruz, a la altura de la colonia Chalchihuecan, municipio de Veracruz, estado de Veracruz.

Monterrey, Nuevo León, marzo de 2022.

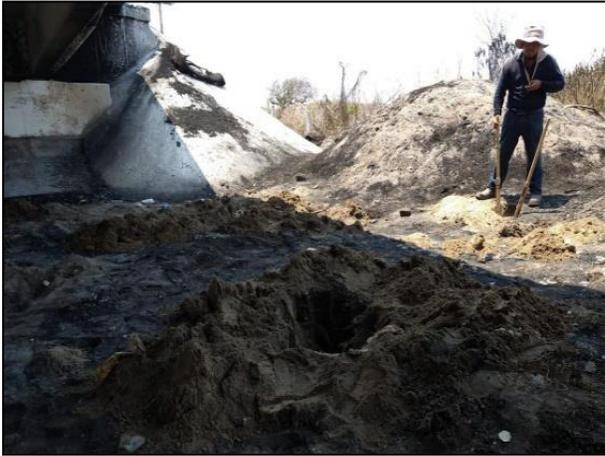
7. Con apoyo de una pocera, se realizaron sondeos en el sitio para conocer la infiltración de la Gasolina derramada en suelo natural.

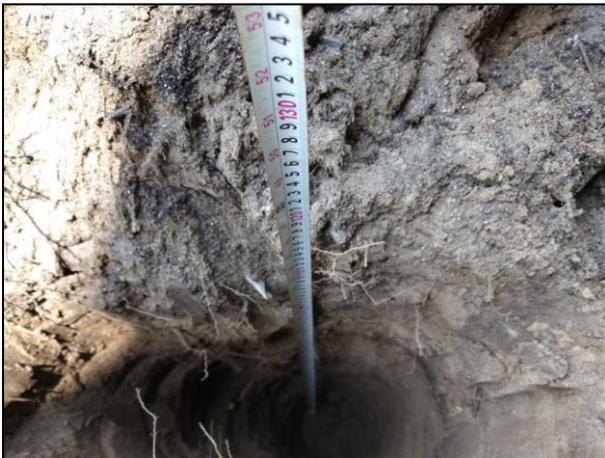
8. Los pozos de sondeo, se procedieron a medir con apoyo de una cinta métrica.

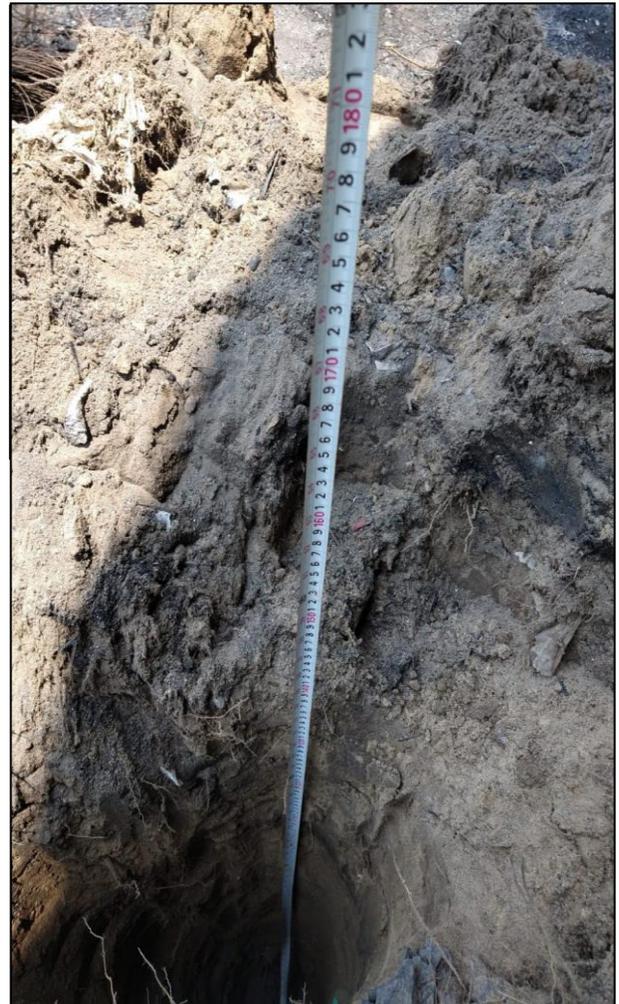
9. Se midió la profundidad de infiltración de la Gasolina derramada en el Área Afectada.

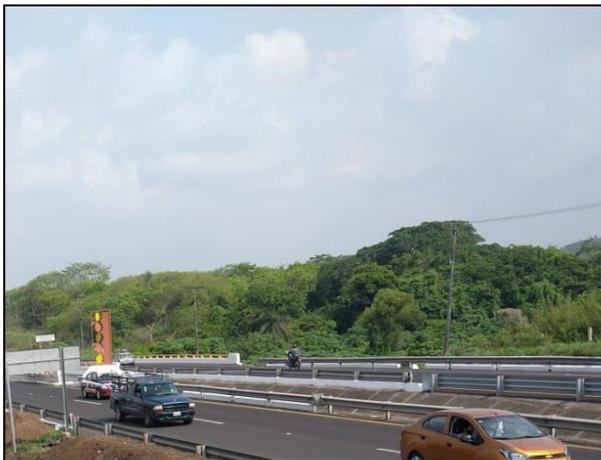
10. En los alrededores del sitio se observa abundante maleza y pastizales, además de la presencia de Tepehuaje y Cucharó.

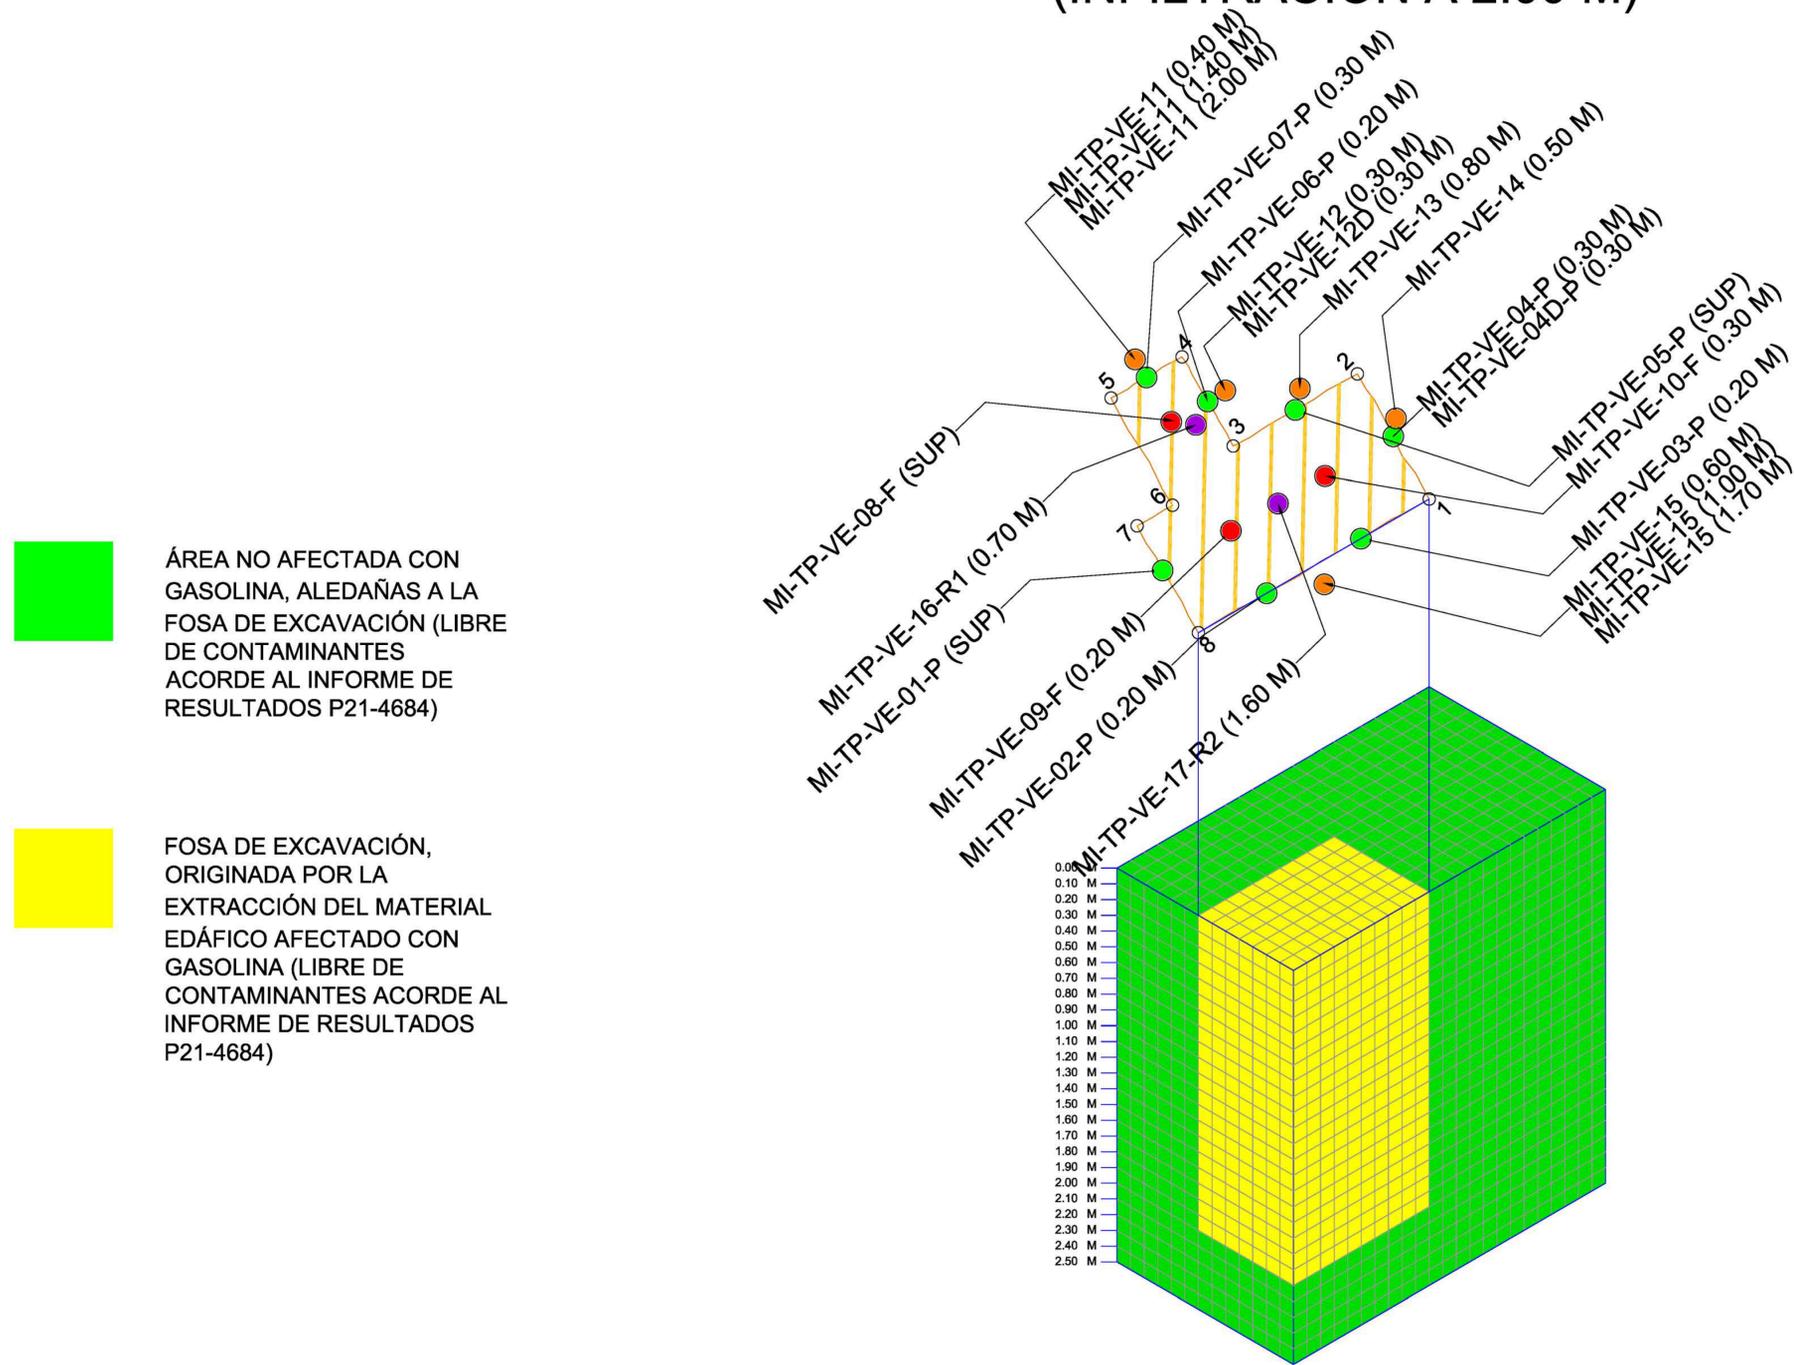
## FOSA DE EXCAVACIÓN (INFILTRACIÓN A 2.00 M)

ÁREA NO AFECTADA CON GASOLINA, ALEDAÑAS A LA FOSA DE EXCAVACIÓN (LIBRE DE CONTAMINANTES ACORDE AL INFORME DE RESULTADOS P21-4684)

FOSA DE EXCAVACIÓN, ORIGINADA POR LA EXTRACCIÓN DEL MATERIAL EDÁFICO AFECTADO CON GASOLINA (LIBRE DE CONTAMINANTES ACORDE AL INFORME DE RESULTADOS P21-4684)

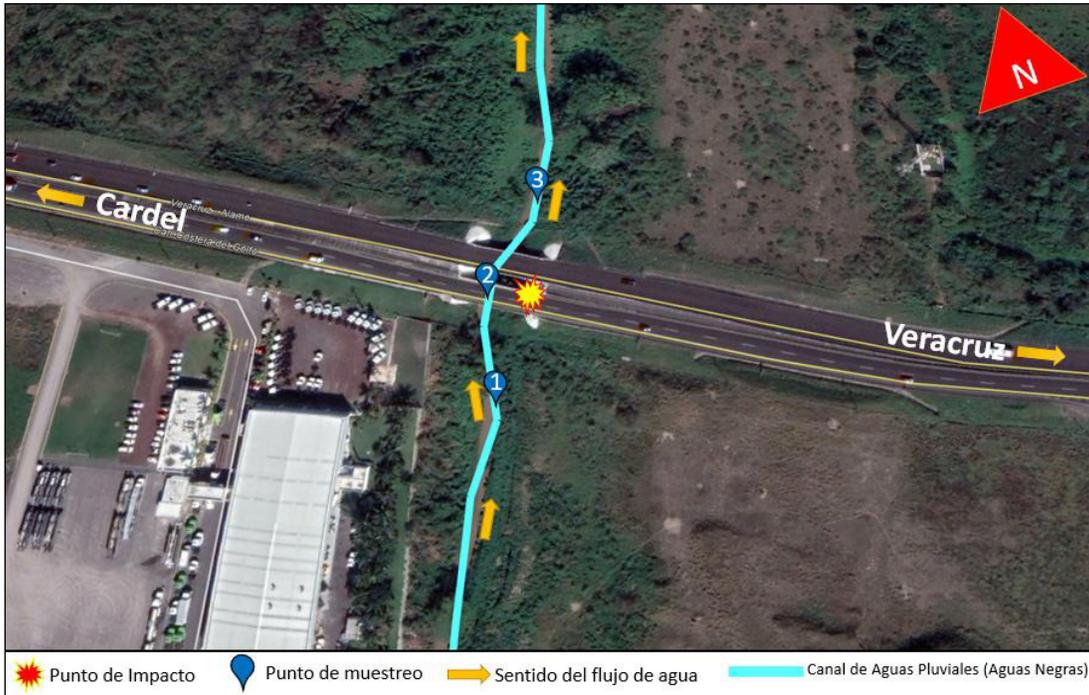
**REPRESENTACIÓN GRÁFICA DE LOS PUNTOS DE MUESTREO (AGUA)**

| Las muestras de agua fueron tomadas en el Canal de Aguas Pluviales (Aguas Negras) |
