PROGRAMA DE REMEDIACIÓN

SANDOVAL BAZÁN HERMANOS, S. DE R.L. DE C.V.
Sin. 21601-7013933.

Derrame de aproximadamente 15,000 L de Gasolina en el Km. 111 + 800 de la Carretera Federal No. 45-D Morelos – Cosío, a la altura del poblado Saucedá de la Borda, municipio de Vetagrande, estado de Zacatecas.

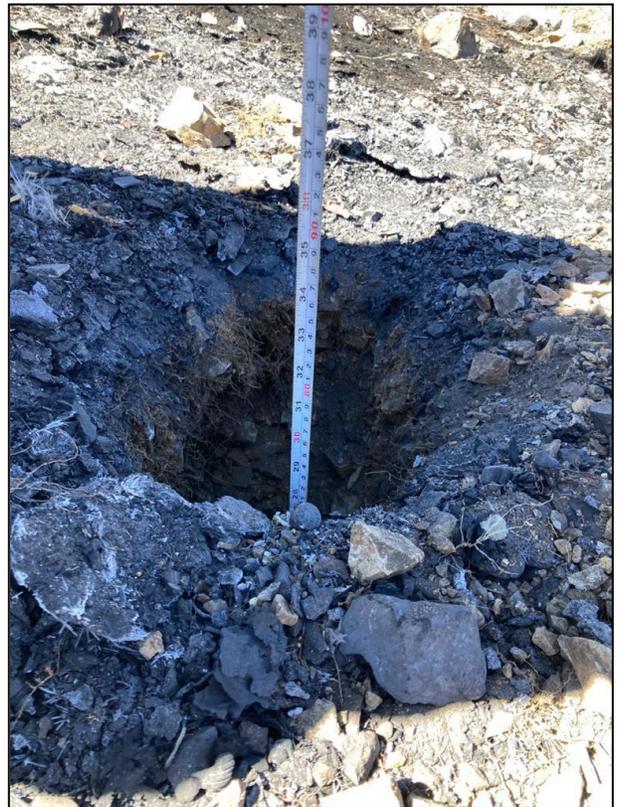
5. Con apoyo de una cinta métrica, se tomaron las profundidades de infiltración de la Gasolina derramada en suelo natural.

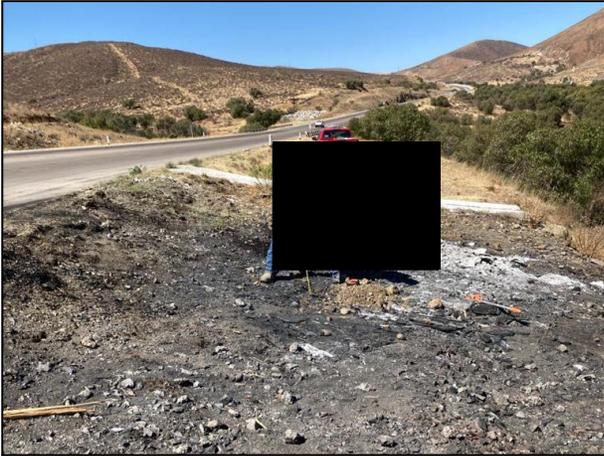
6. Para conocer la pluma contaminante de la Gasolina, se tomaron las profundidades en campo.

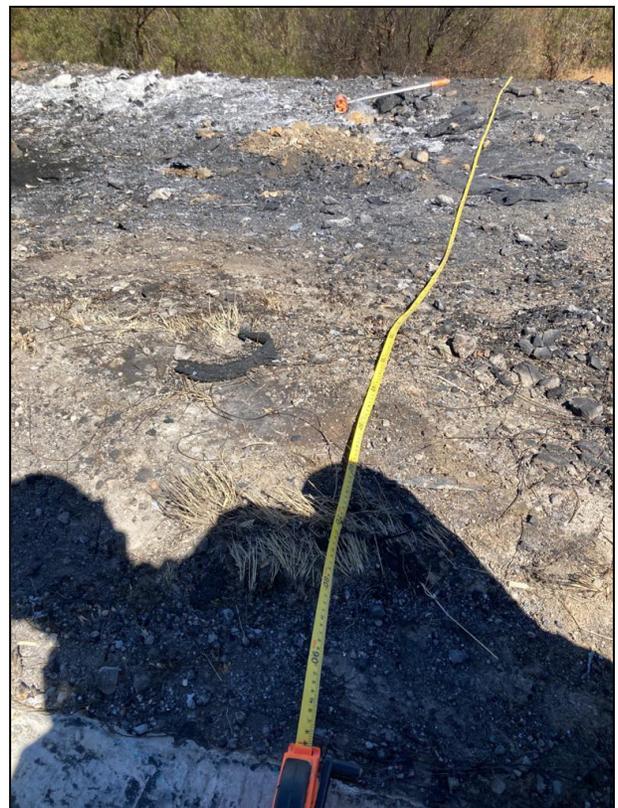
9. De igual manera, se utilizó la cinta métrica para medir el Área Afectada que se sometería a labores de contención.

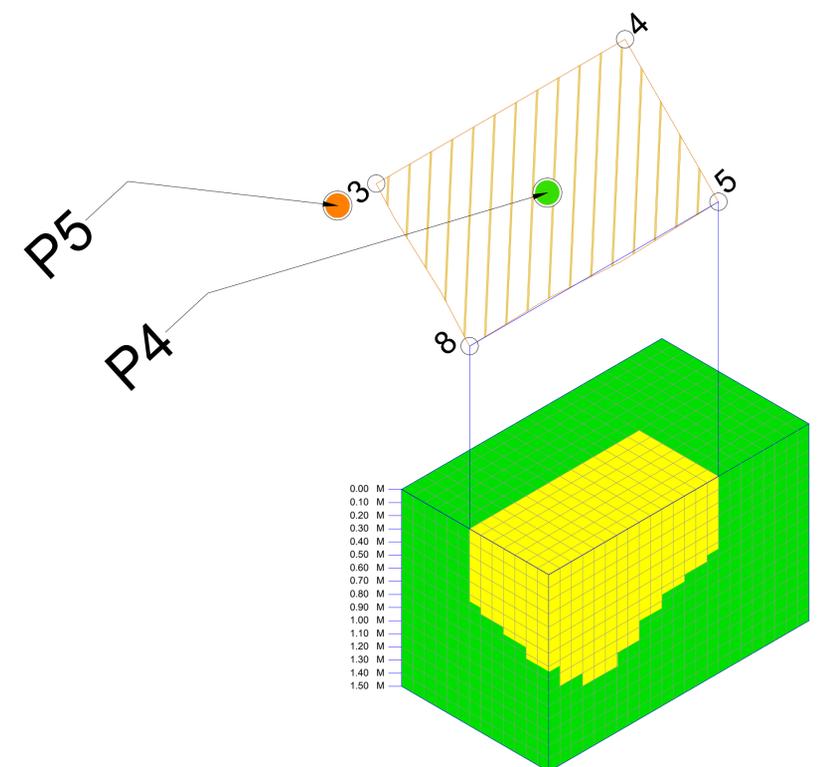
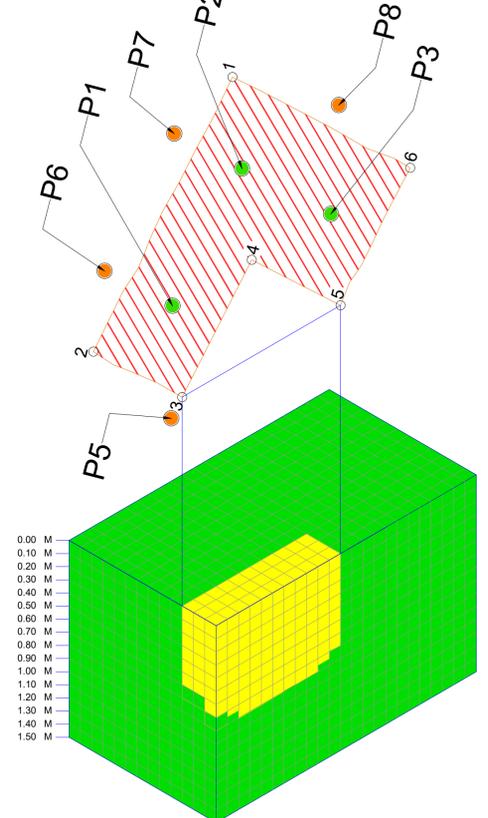
PLANO ISOMÉTRICO
HIDROCARBURO FRACCIÓN LIGERA (HFL) /
BENCENO, TOLUENO, ETILBENCENO Y XILENOS
(BTEX)
(MG / KG)

Proyección de la pluma del contaminante			
Identificación de la Área Dañada	Área dañada (m²)	Profundidad de infiltración (m)	Volumen (m³)
Zona A	195	0.80	156
Zona B	65	1.00	65
Área total dañada:	260	Volumen total dañado:	221
