PROGRAMA DE REMEDIACIÓN

TRANSPORTES PRESURIZADOS, S.A. DE C.V.

Derrame de aproximadamente 666 L de Gasolina en el Km. 121 + 600 de la Carretera No. 132-D Tulancingo – Tihuatlán (Directo), municipio de Acaxochitlán, estado de Hidalgo.

Monterrey, Nuevo León, mayo de 2022

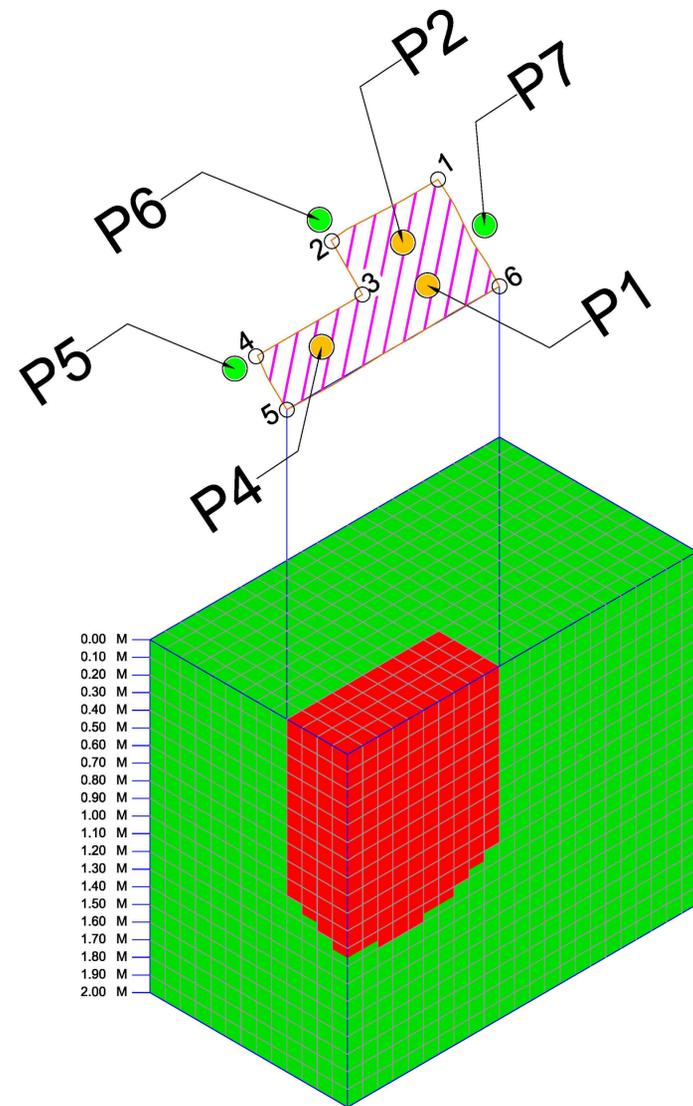
ÁREA AFECTADA (ZONA I)

El resultado de los análisis indica que las muestras tomadas en el **Área Afectada** de aproximadamente **50 m²** del sitio del derrame, superan los Límites Máximos Permisibles (LMP) para Hidrocarburos Fracción Ligera (HFL), así como para Benceno, Tolueno, Etilbenceno, Xilenos (BTEX), límites establecidos en la NOM-138-SEMARNAT/SSA1-2012. Debido a esta razón, un volumen estimado de **56.25 m³** de suelo dañado con **Gasolina** debe ser sometido a un proceso de remediación mediante la técnica **Bioventeo Aerobio en el sitio contaminado**, a realizarse en un plazo de **12 semanas**.
