Trámite: **Propuesta de Remediación**

PROGRAMA DE REMEDIACION
TRANSPORTES MADERO, S.A. DE C.V.
Sin. 107026-22

Derrame de aproximadamente 31,000 L de Diésel en el Km. 139 + 900 de la Autopista No. 145-D las Choapas - Ocozocoautla, municipio de Mezcalapa, estado de Chiapas.

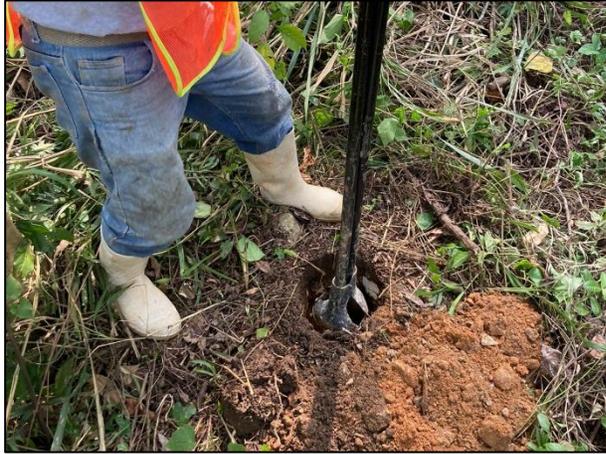
06. Con apoyo de una pocera, se realizaron sondeos en el sitio para conocer la infiltración del Diésel derramado en suelo natural.

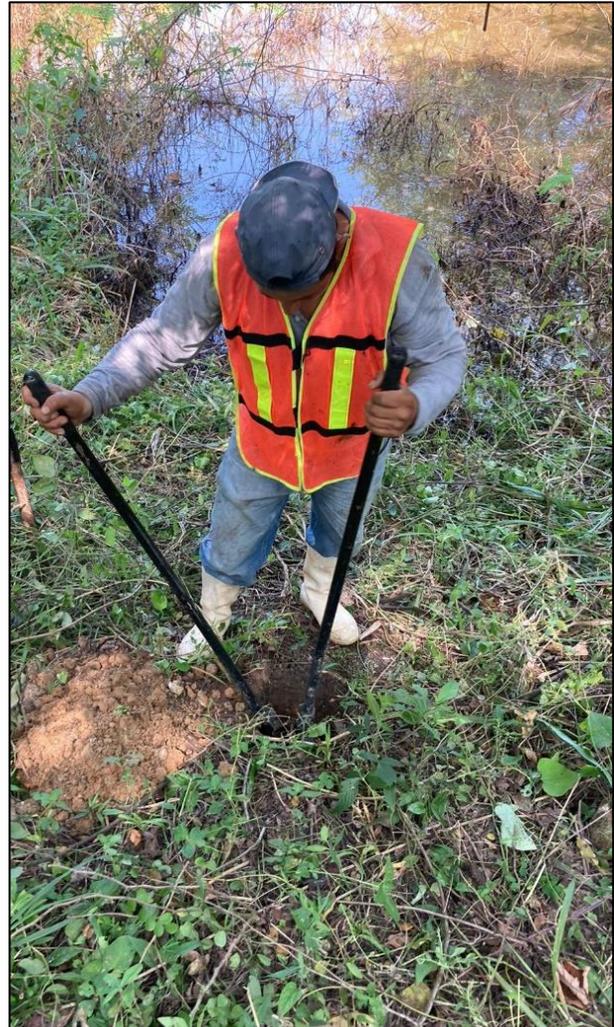
08. Se realizaron sondeos en el sitio para conocer la infiltración del Diésel en la ribera del cuerpo de agua intermitente (represa).

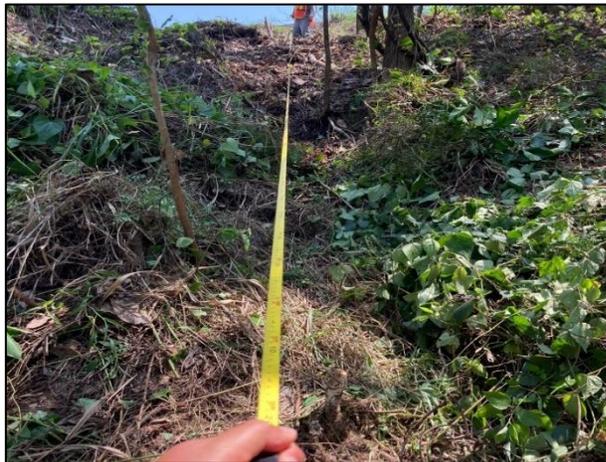
07. Los pozos de sondeo, se procedieron a medir con apoyo de una cinta métrica.

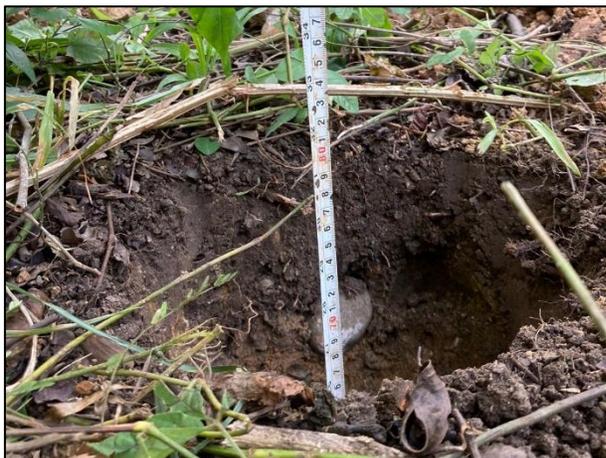
09. Se midió la profundidad de infiltración del Diésel derramado en el Área afectada.

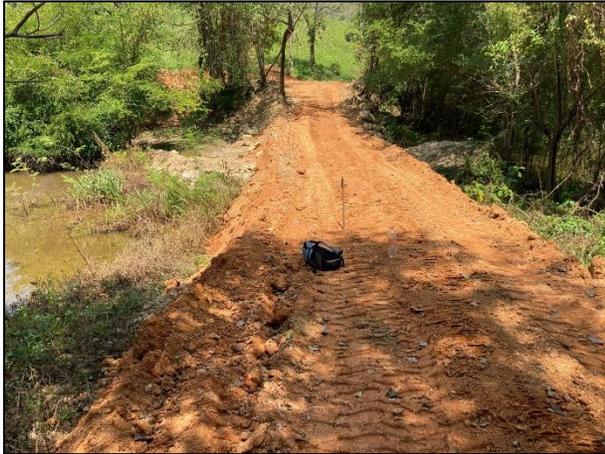
01. Barrera colocada por el propietario del predio particular.

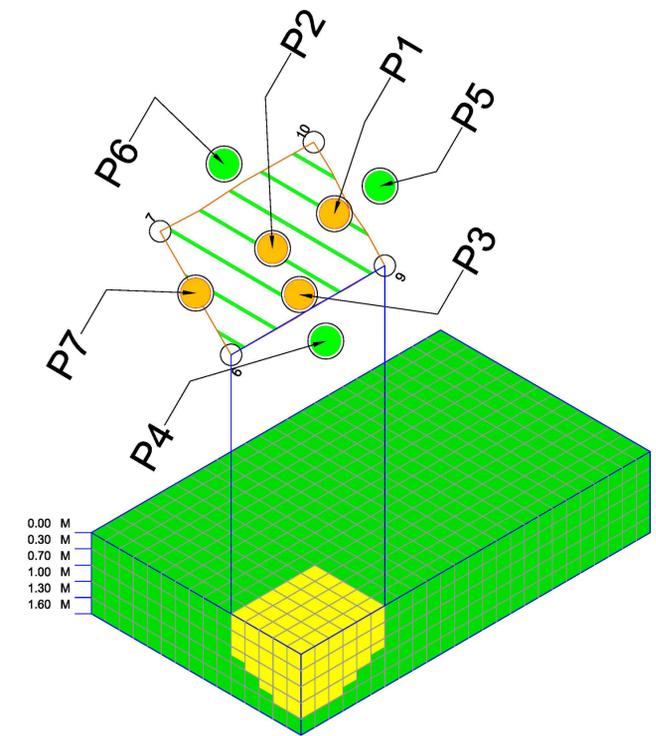
**ZONA DE EXCAVACIÓN C
 (INFILTRACIÓN A 1.30 M)**

ÁREA NO AFECTADA CON DIÉSEL ALEDAÑA A LA ZONA DE EXCAVACIÓN (LIBRE DE CONTAMINANTES ACORDE AL INFORME DE RESULTADOS P22-8748)

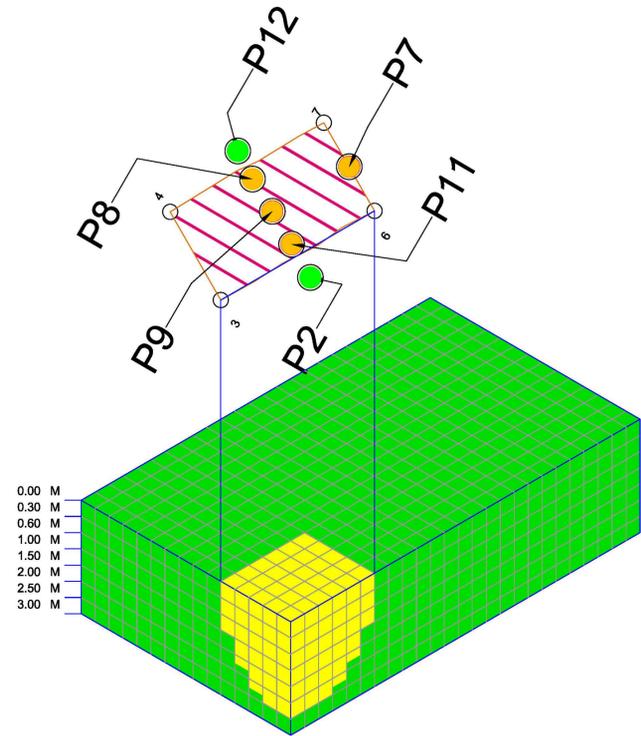
**ZONA DE EXCAVACIÓN B
 (INFILTRACIÓN A 2.50 M)**

ÁREA NO AFECTADA CON DIÉSEL ALEDAÑA A LA ZONA DE EXCAVACIÓN (LIBRE DE CONTAMINANTES ACORDE AL INFORME DE RESULTADOS P22-8748)

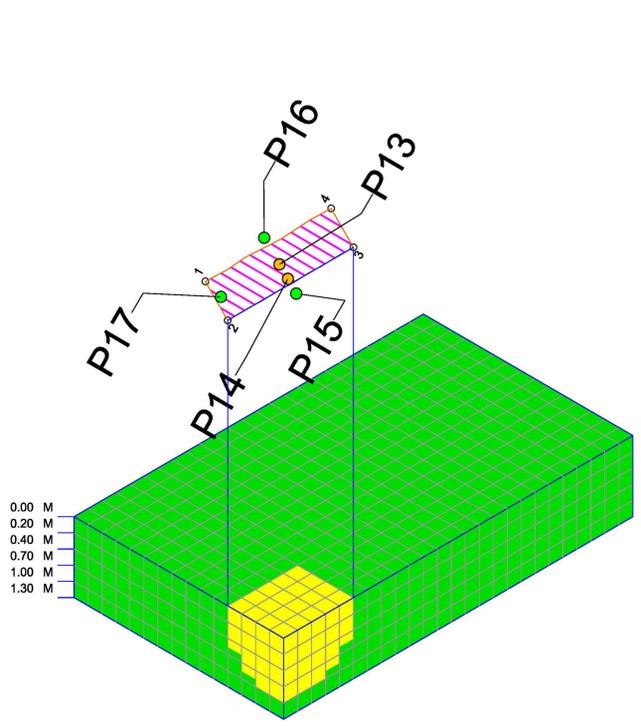
**ZONA DE EXCAVACIÓN A
 (INFILTRACIÓN A 1.00 M)**

ÁREA NO AFECTADA CON DIÉSEL ALEDAÑA A LA ZONA DE EXCAVACIÓN (LIBRE DE CONTAMINANTES ACORDE AL INFORME DE RESULTADOS P22-8748)
