## PROGRAMA DE REMEDIACIÓN

**Trailers Técnicos, S.A. de C.V.**  
**Sin. 990763-21**

Derrame de aproximadamente 3,844 L de Diésel en el Km. 112 + 200 de la Carretera Federal No. 132-D México – Tuxpan, municipio de Acaxochitlán, estado de Hidalgo.

Monterrey, Nuevo León, junio de 2022.

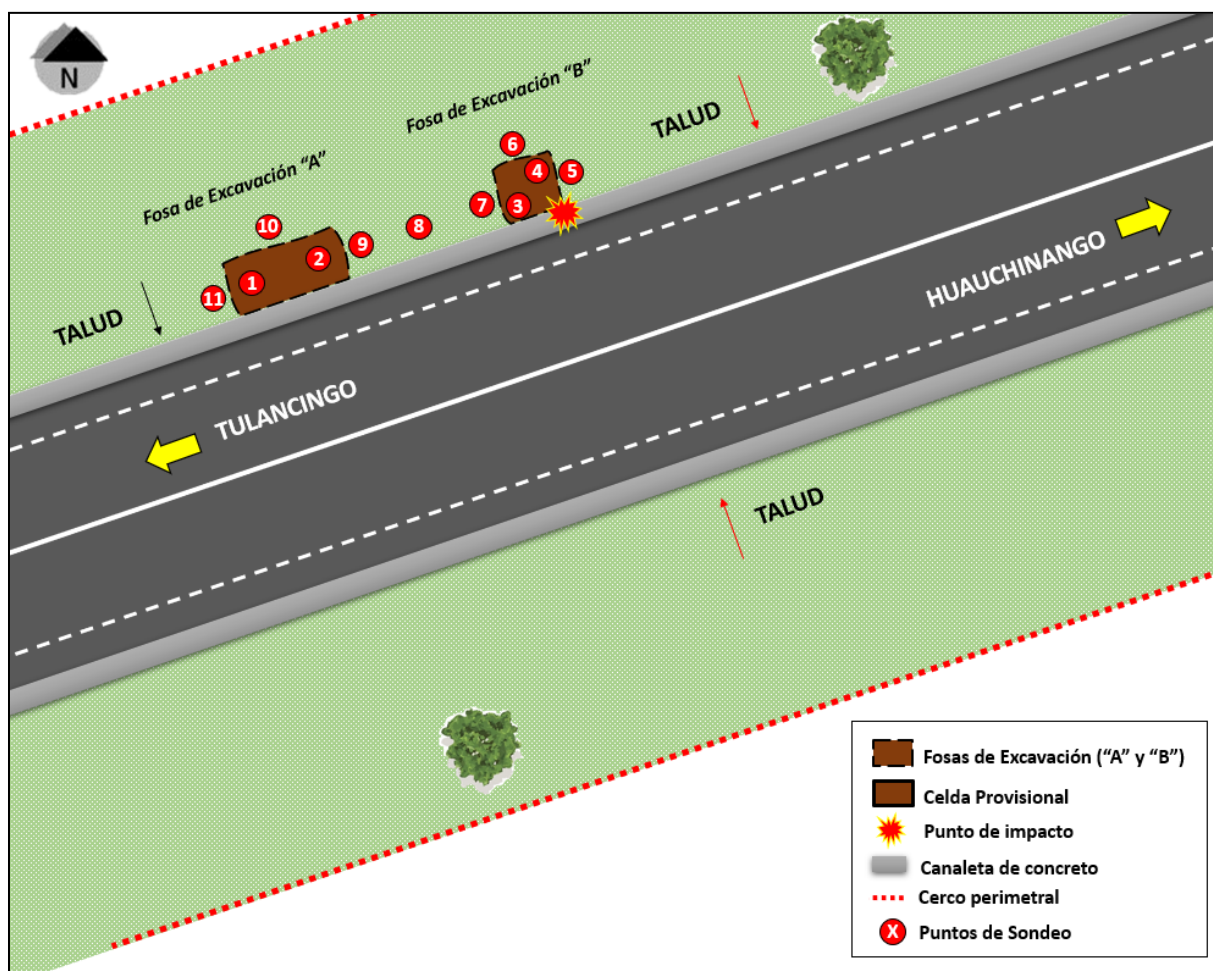
Figura Ilustrativa No. 1.2. Ubicación de puntos de sondeo para pre-delimitación del sitio en estudio.

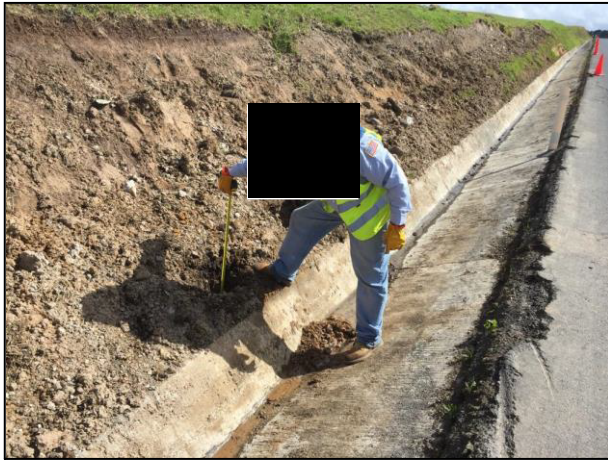
07. Con ayuda de flexómetro se corroboraron las infiltraciones en el suelo afectado con Diésel.

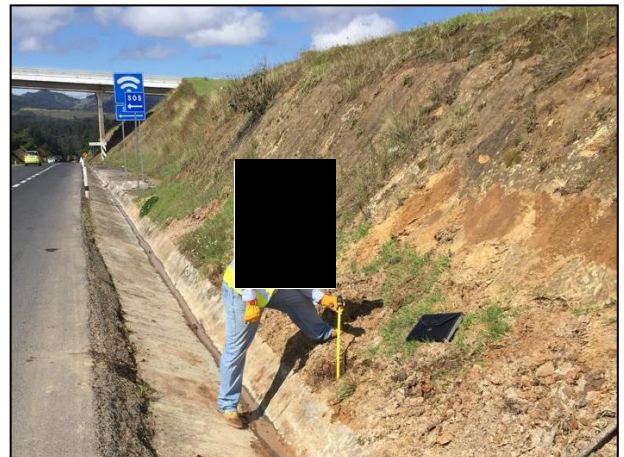
10. Se determinó la infiltración del hidrocarburo en el suelo natural afectado.

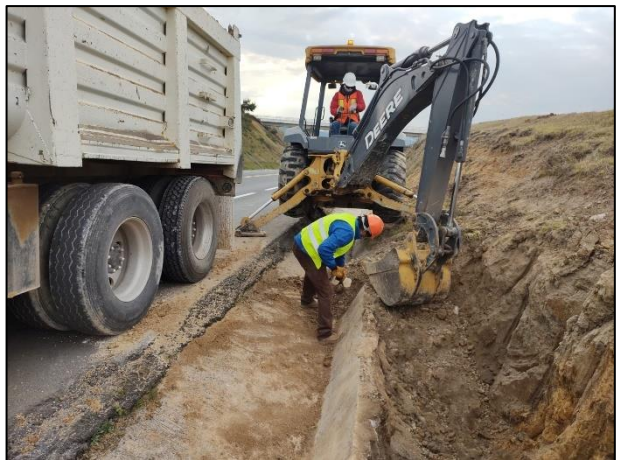
12. Con apoyo de retroexcavadora se realizaron las actividades de extracción en el sitio, originándose las Fosas de Excavación "A" y "B".

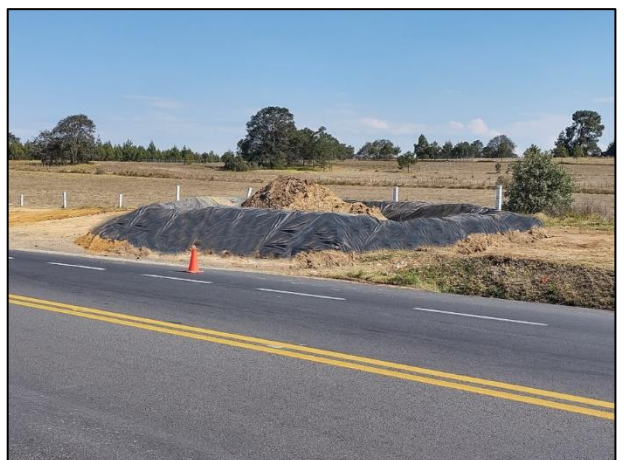
18. El material edáfico afectado con Diésel fue depositado en la celda provisional.

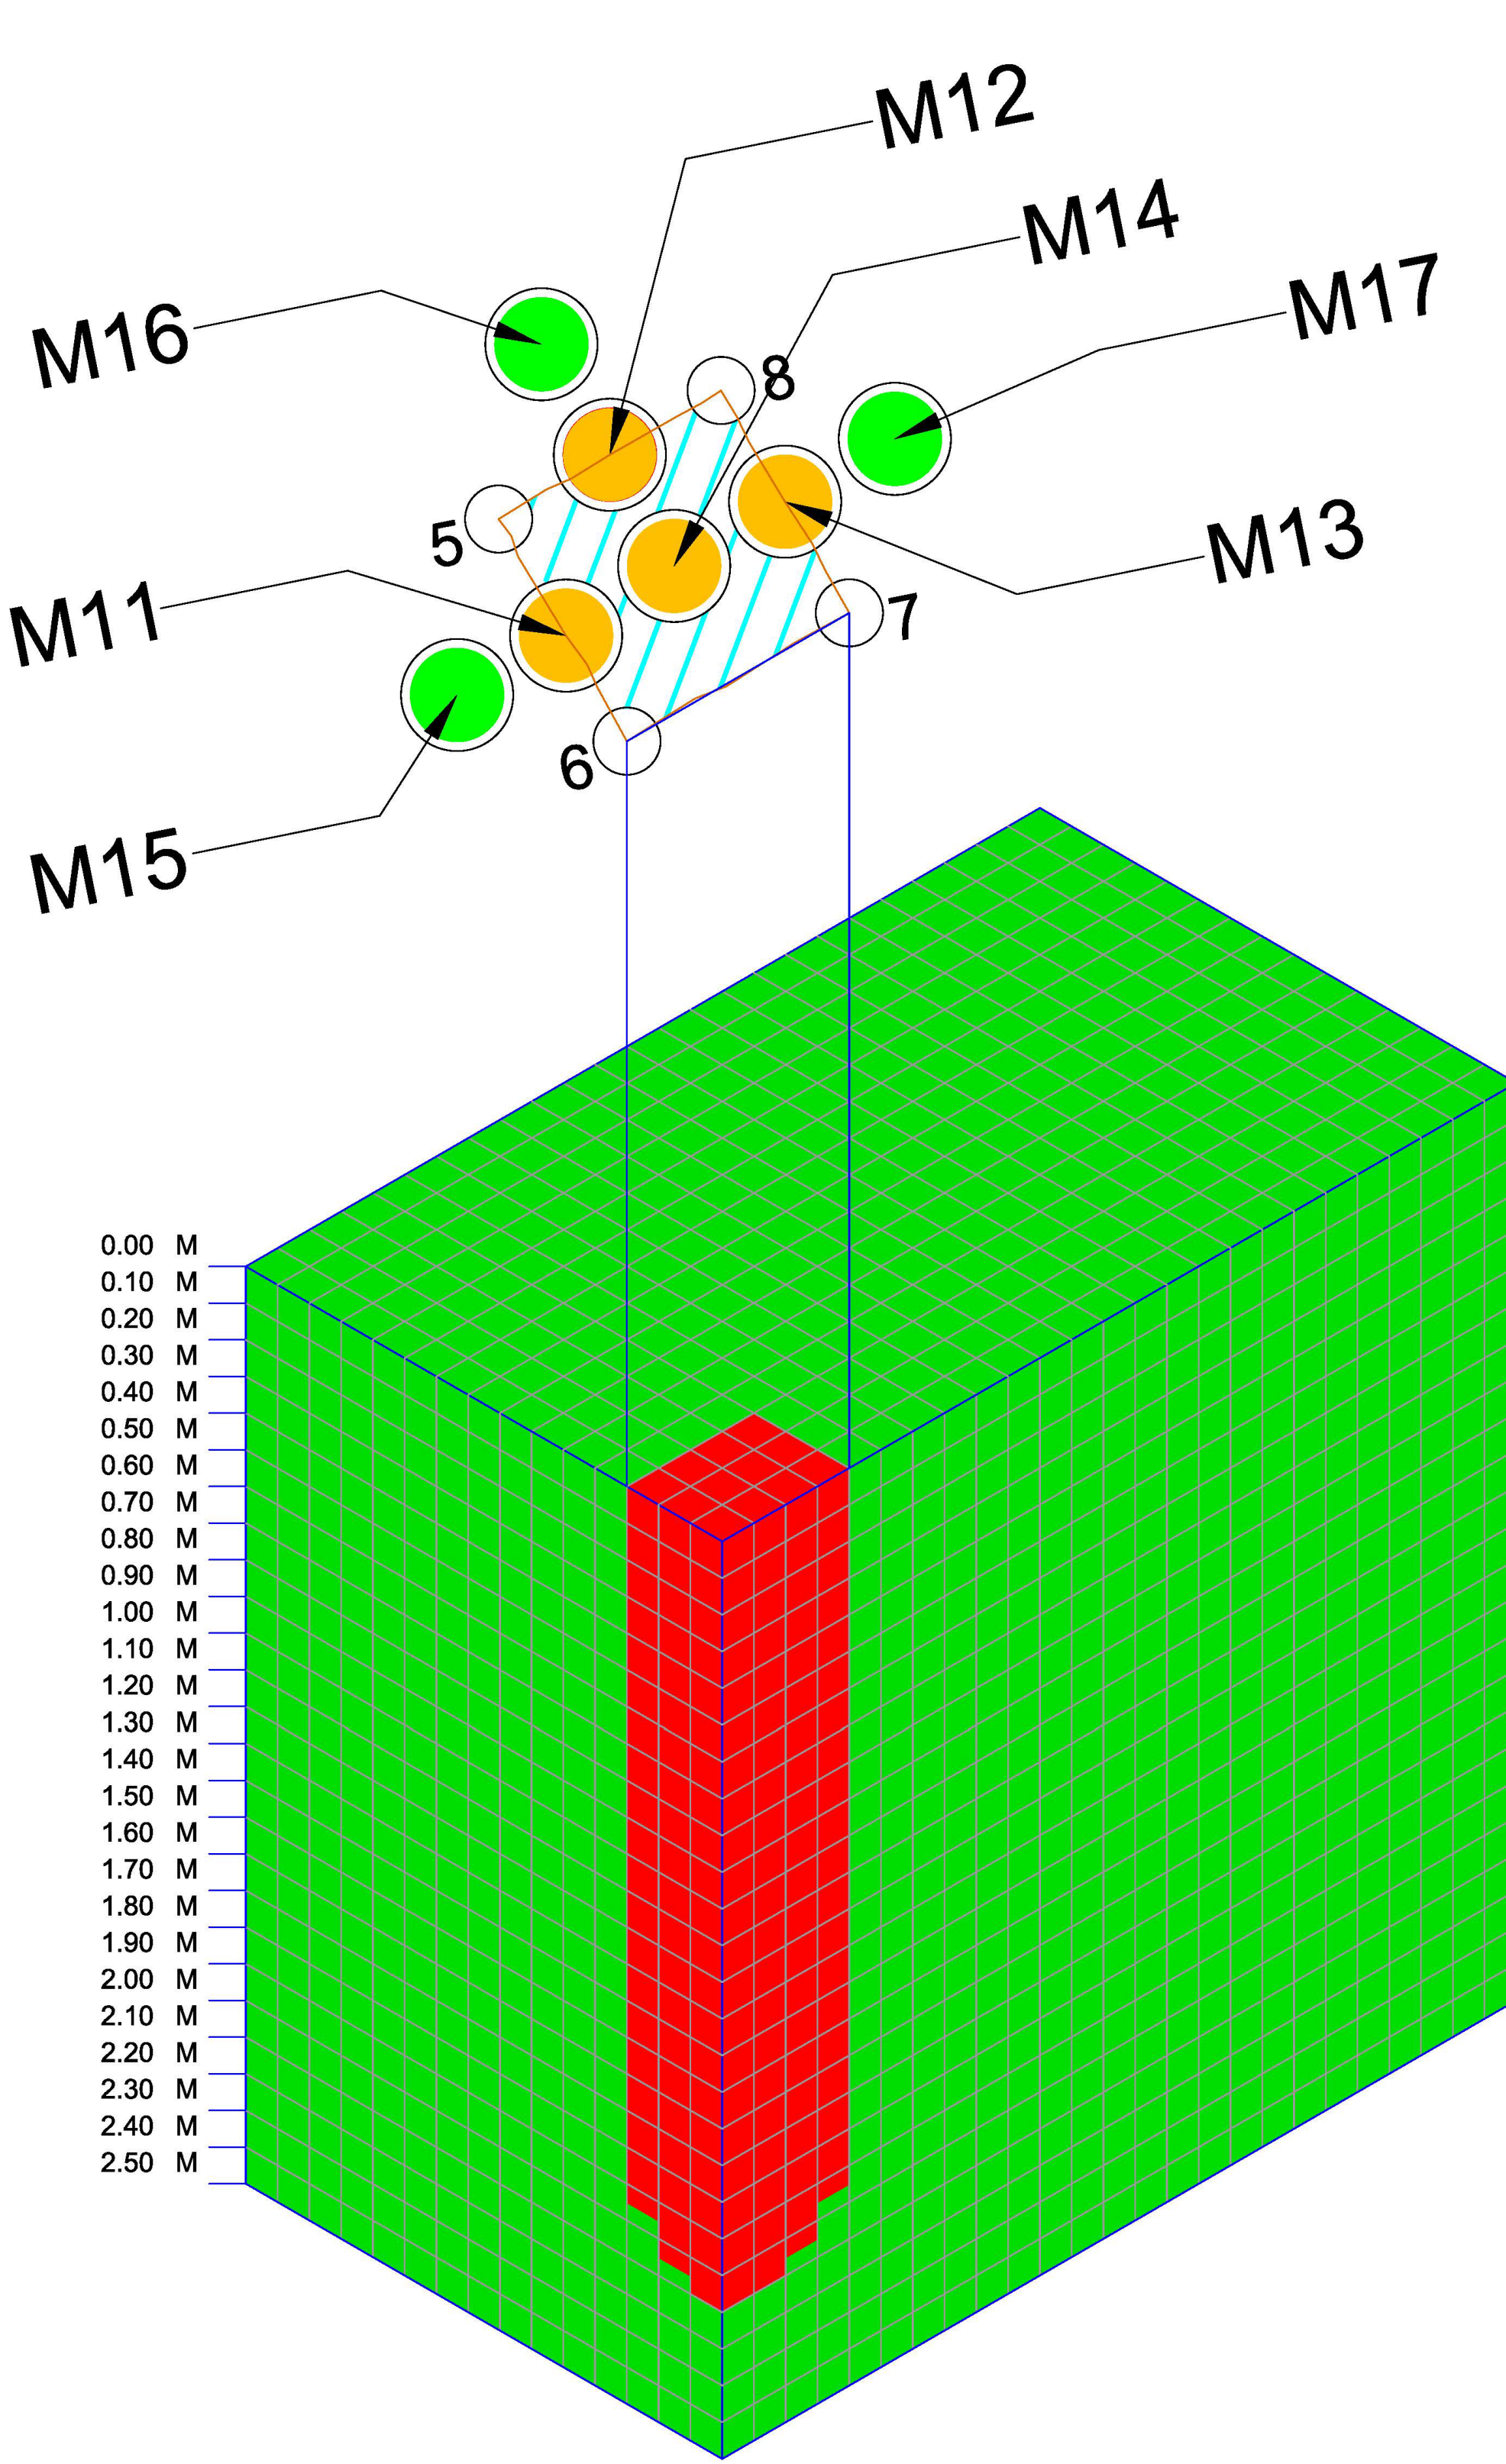
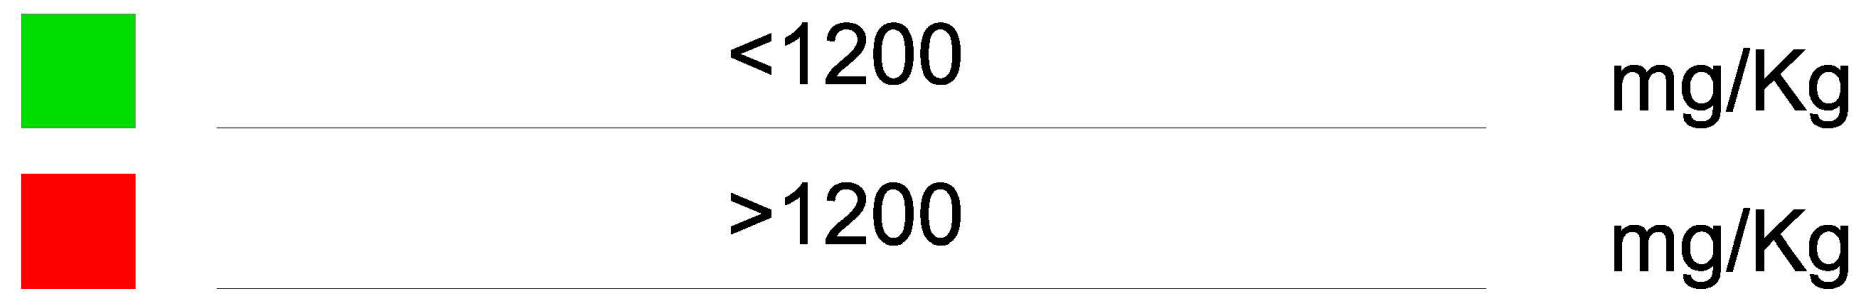
FOSA DE EXCAVACIÓN “B”

PROYECCIÓN DE CONCENTRACIONES  
HFM (MG/KG)
