2. DATOS DE INFORMACIÓN DEL ESTUDIO DE CARACTERIZACIÓN

El presente Programa de Remediación (PR) fue elaborado por ISALI, S.A. de C.V. (ISALI) e informa sobre las actividades desarrolladas, los resultados y conclusiones obtenidos en la caracterización de suelo y subsuelo contaminado con hidrocarburos (S1³), debido al derrame de Turbosina (FM3⁴) manifestándose la cantidad derramada de aproximadamente 60, 000 L. Este derrame se originó por el accidente de una unidad propiedad de la empresa Tractofletes Especializados, S.A. de C.V., ocurrido el 03 de agosto de 2015 en el Km. 285 de la Carretera Federal No. 180-D Kantunil – Cancún, municipio de Benito Juárez, estado de Quintana Roo.

El accidente ocurrió el día 03 de agosto de 2015 en el Km. 285 de la Carretera Federal No. 180-D Kantunil-Cancún, municipio de Benito Juárez, estado de Quintana Roo. En el sitio se derramó **Turbosina (FM3¹³)** manifestándose la cantidad derramada de **aproximadamente 60, 000 L.**

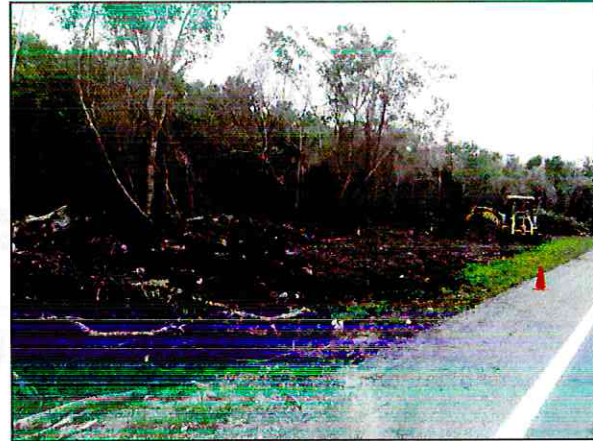
Suelo natural impactado en derecho de vía.

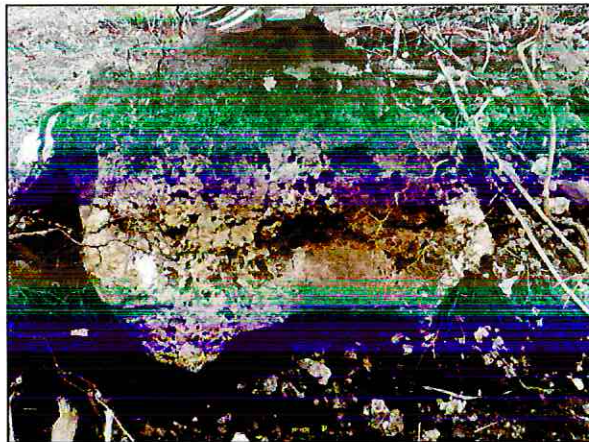
El área impactada con Turposina presenta un terreno con presencia de abundante roca.

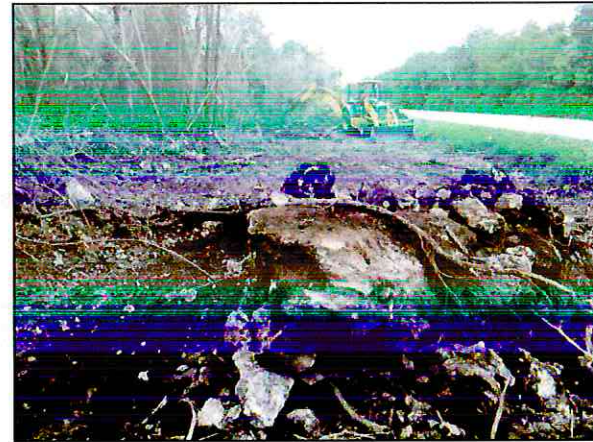
Evidente mancha del contaminante (Turposina), sobre suelo natural del derecho de vía.

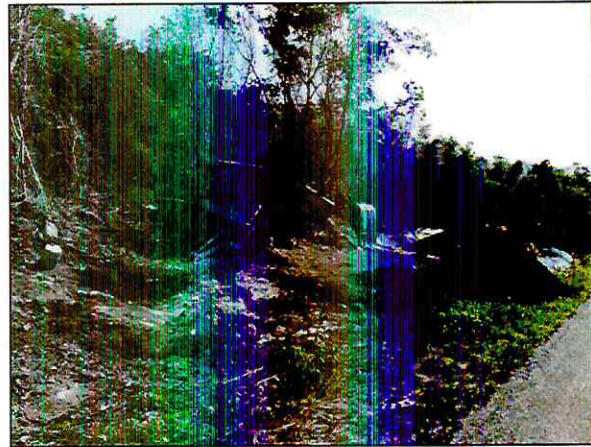
Contención del material edáfico impactado con TurboSina.

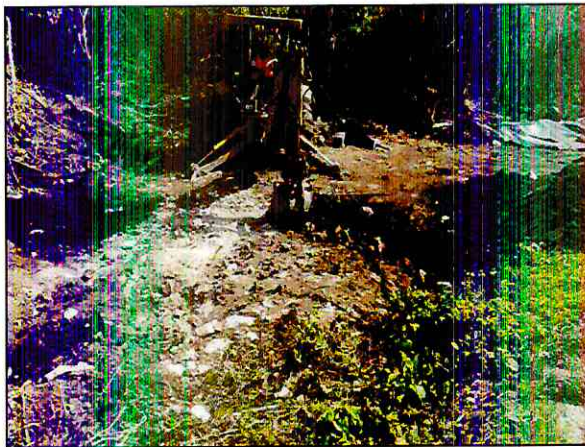
Extracción del suelo impactado del sitio del incidente.

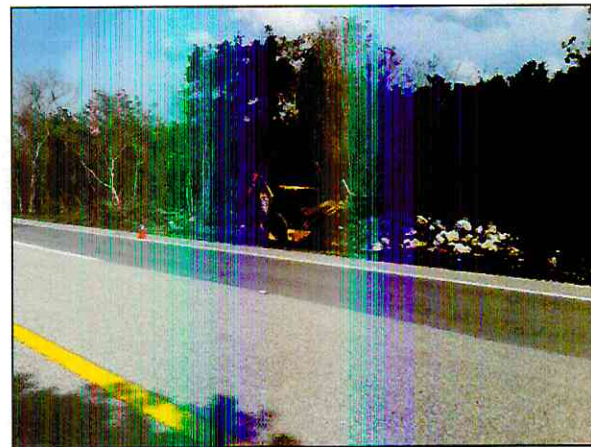
Acarreo del suelo impactado, desde el sitio del incidente hacia la celda provisional.

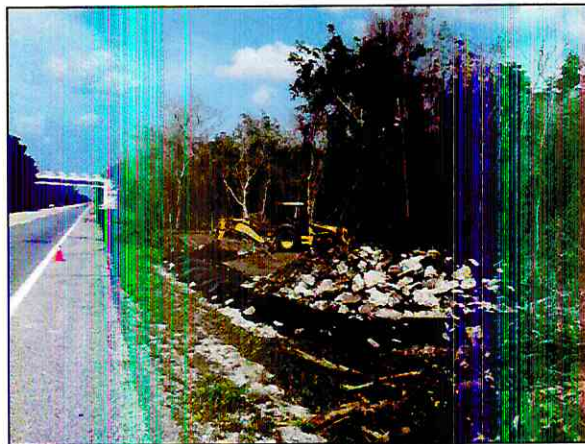
Depósito del material edáfico impactado con TurboSina, en la celda provisional construida.

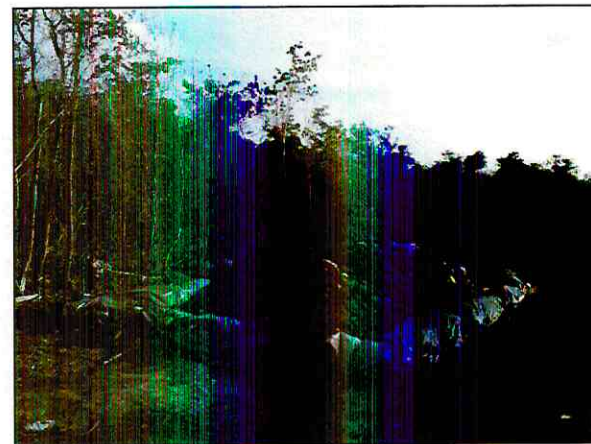
Vista panorámica de la celda provisional, que contiene el suelo impactado con TurboSina, que se someterá a tratamiento.

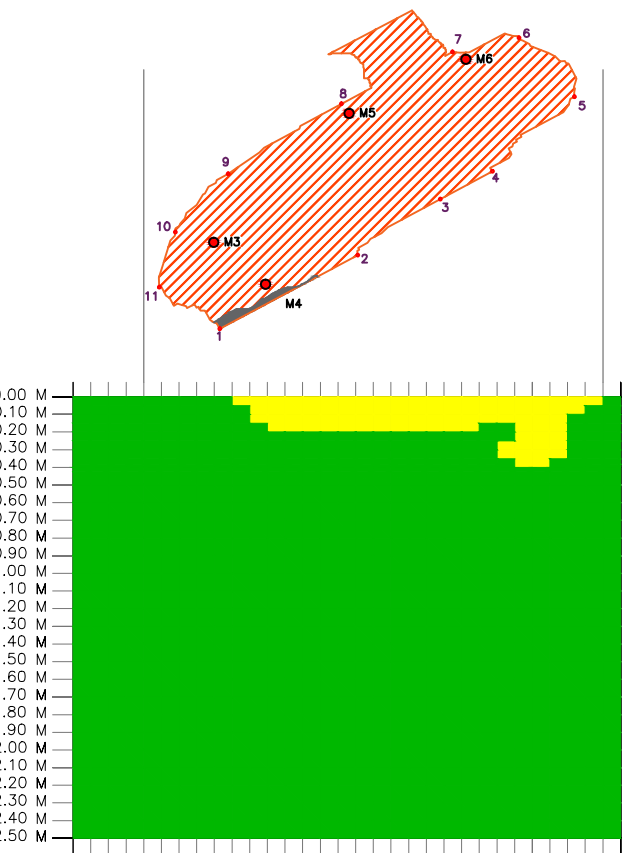
PROYECCION DE CONCENTRACIONES (HFM) (MG/KG)

AREA IMPACTADA/ ZONA DE EXTRACCION = 384 M2
