2. DATOS DE INFORMACIÓN DEL ESTUDIO DE CARACTERIZACIÓN

2.1. RESUMEN EJECUTIVO

El presente Programa de Remediación (PR) fue elaborado por ISALI, S.A. de C.V. (ISALI) e informa sobre las actividades desarrolladas, los resultados y conclusiones obtenidos en la caracterización de suelo y subsuelo contaminado con hidrocarburos (S1³), debido al derrame de **Turbosina (FM3⁴)** manifestándose la cantidad derramada de **aproximadamente 6,364 L.** Este derrame se originó por el accidente de una unidad propiedad de la empresa **Transportadores Unidos TUSA, S.A. de C.V.**, ocurrido el 14 de mayo de 2015 en el **Boulevard San Buenaventura esquina Circuito Exterior Mexiquense, municipio de Ixtapaluca, Estado de México.**

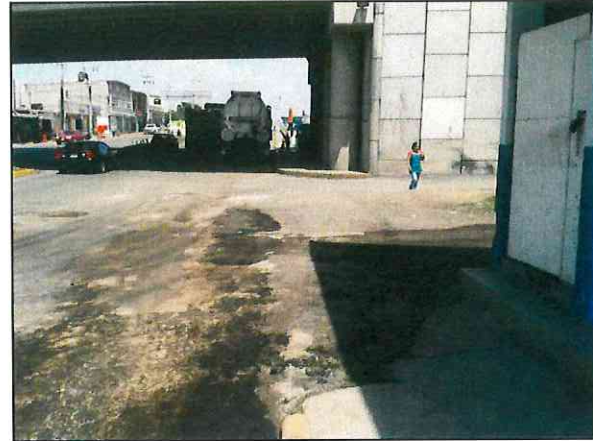
Sitio impactado por el derrame de Turbosina

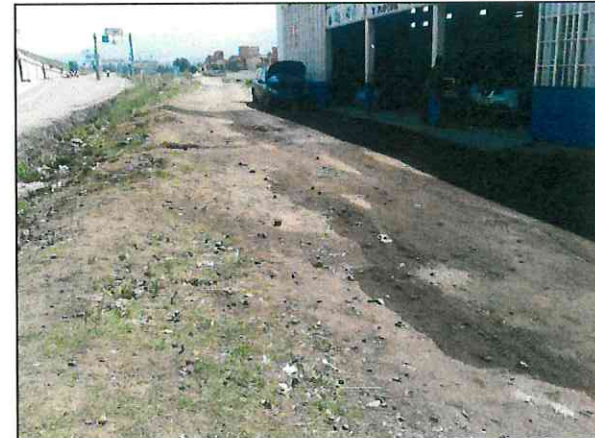
Derecho de vía, donde se observa suelo natural impactado con Turbosina

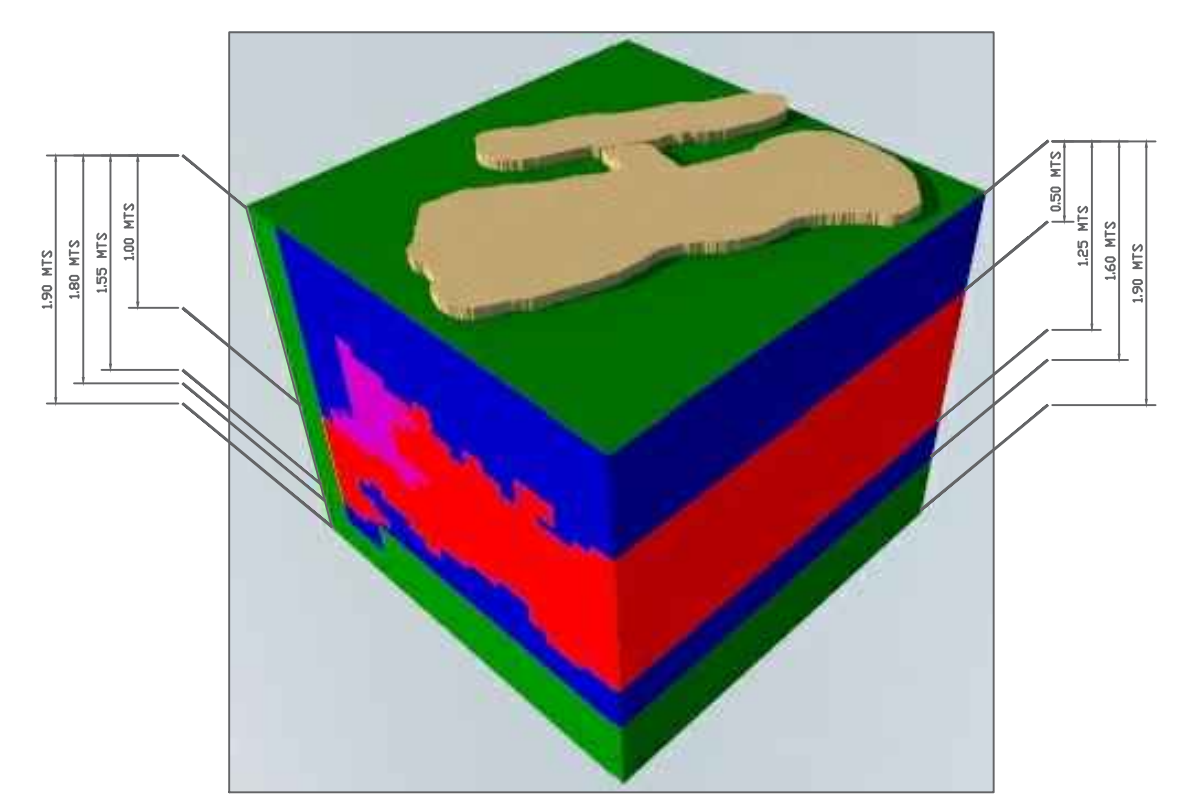
PROYECCION DE CONCENTRACIONES HIDROCARBUROS DE FRACCION MEDIA (HFM) MG/KG

AREA CONTAMINADA: 254.50 M2

0-1200	mg/kg
1201-15000	mg/kg
15001-18000	mg/kg
18001-21000	mg/kg
