1.1. RESUMEN EJECUTIVO

El presente Programa de Remediación (PR) fue elaborado por ISALI, S.A. de C.V. (ISALI) e informa sobre las actividades desarrolladas, los resultados y conclusiones obtenidos en la caracterización de suelo y subsuelo contaminado con hidrocarburos, debido al derrame de Diésel manifestándose la cantidad derramada de **aproximadamente 43,000 L**. Este derrame se originó por el accidente de una unidad propiedad de la empresa **TRANS-ENERGÉTICOS, S.A. de C.V.**, ocurrido el 07 de noviembre de 2015 en el **Km. 089 + 700 de la Carretera (190) México – Ciudad Cuauhtémoc, tramo Totolapan – El Camarón, municipio de San Pablo Etlá, estado de Oaxaca**.

El accidente ocurrió el día 07 de noviembre de 2015 en el **Km. 089 + 700 de la Carretera (190) México – Ciudad Cuauhtémoc, tramo Totolapan – El Camarón, municipio de San Pablo Etla, estado de Oaxaca** (*Anexo I – Dictamen Técnico de Hechos de Tránsito 226/2015*). En el sitio se derramó **Diésel** (*Anexo II – Carta Porte*) manifestándose la cantidad derramada de **aproximadamente 43,000 L.**

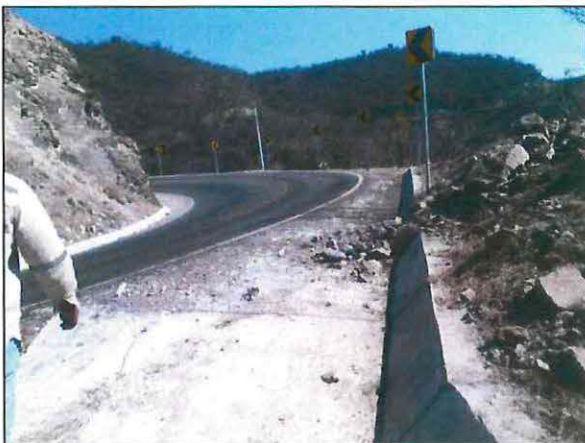
Punto de impacto, a la altura del Km. 089 + 700 de la Carretera (190) México – Ciudad Cuauhtémoc, en Oaxaca.

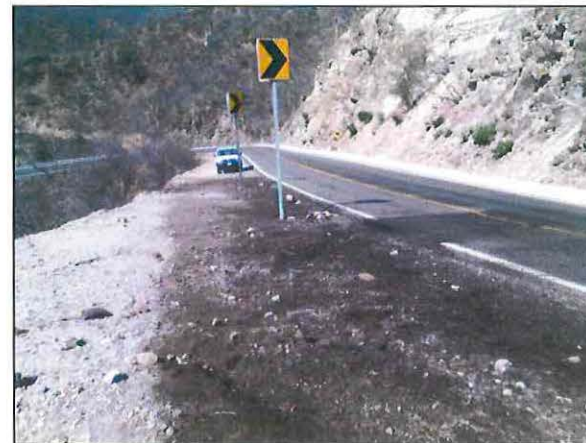
Suelo natural afectado por el derrame de Diesel en la meseta del derecho de vía de la Carretera (190).

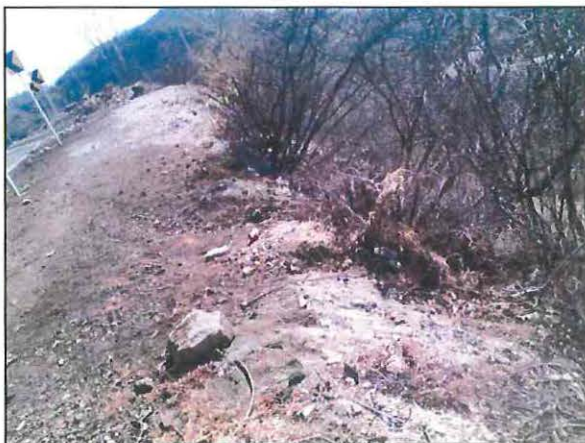
El contaminante (Diesel) se desplazó por una pendiente presente en la zona del derrame.

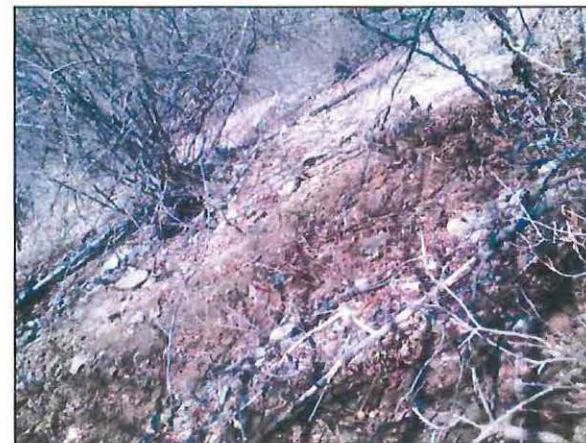
Afectación sobre suelo natural en la pendiente del sitio del accidente.

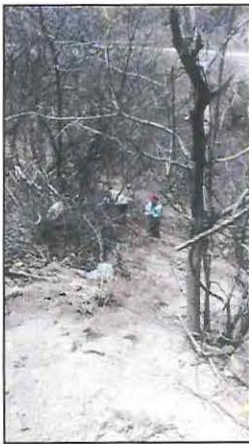
Se tomaron muestras en el área impactada de la pendiente.
