Monterrey Nuevo León, a 20 de febrero de 2017

## 1. DATOS DE INFORMACIÓN DEL ESTUDIO DE CARACTERIZACIÓN

### 1.1. RESUMEN EJECUTIVO

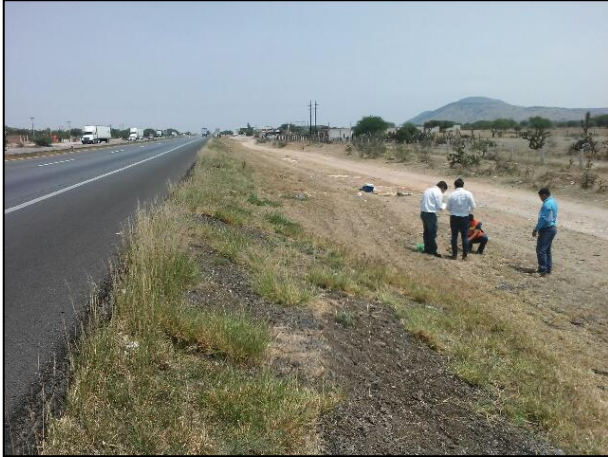
1.- Sitio de muestreo en el Km 172 + 700 de la Carretera Federal 57, tramo San Juan Capistrán – San Luis Potosí, municipio de San Luis Potosí, en el estado de San Luis Potosí.

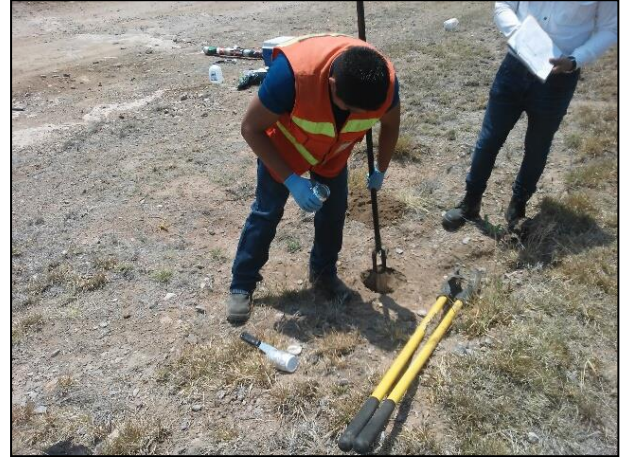
2.- Se tomaron muestras con hand auger de acero inoxidable a una profundidad de 0.30 m.

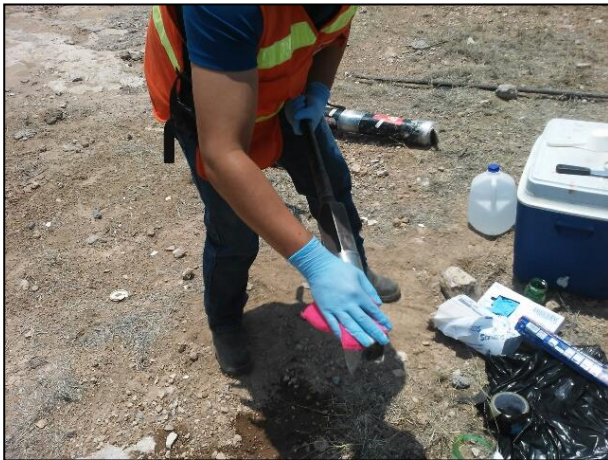
3.- El equipo fue lavado en cada toma de muestras con agua destilada y jabón libre de fosfatos.

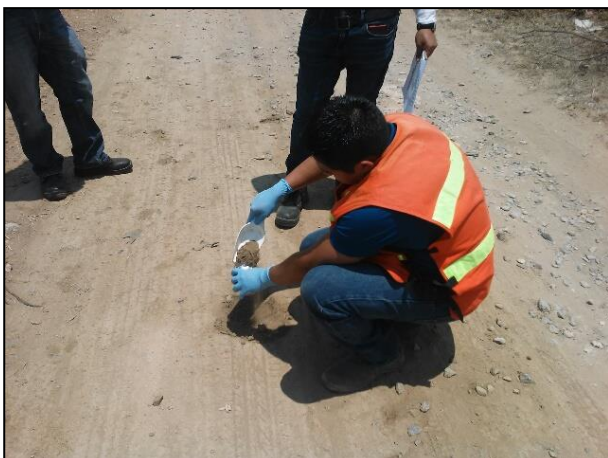
5.- Toma de muestra con cucharón a una profundidad superficial.
