PROGRAMA DE REMEDIACIÓN

FLENSA, S.A. DE C.V.

Derrame de Diésel, en el Km 247 + 400 de la Carretera (37-D)
Uruapan – Lázaro Cárdenas, tramo Uruapan – Lázaro Cárdenas,
municipio de Lázaro Cárdenas, estado de Michoacán.

Monterrey, Nuevo León, junio 2017

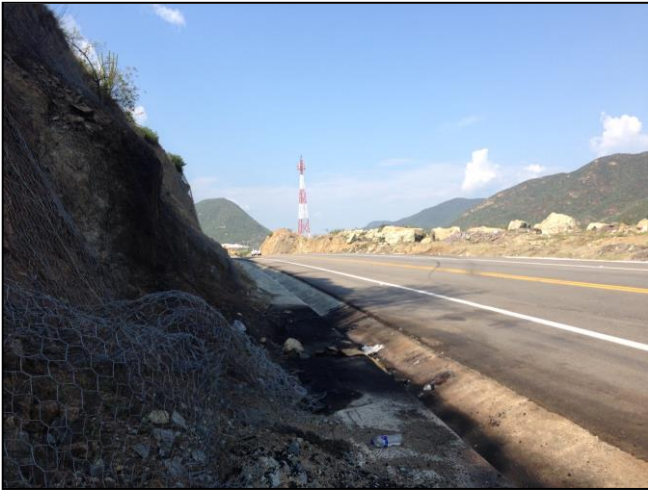
1.- Sitio del accidente, en el Km 247 + 400 de la Carretera (37-D) Uruapan – Lázaro Cárdenas, en el municipio de Lázaro Cárdenas, estado de Michoacán.

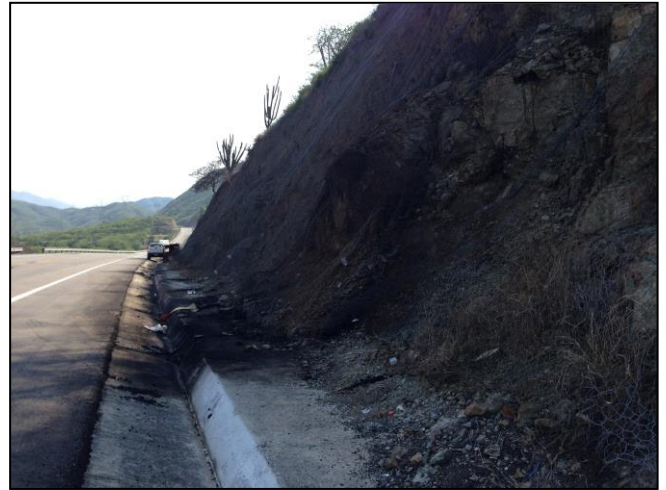
2.- Punto de impacto, en el cual se derramó Diésel sobre suelo natural.

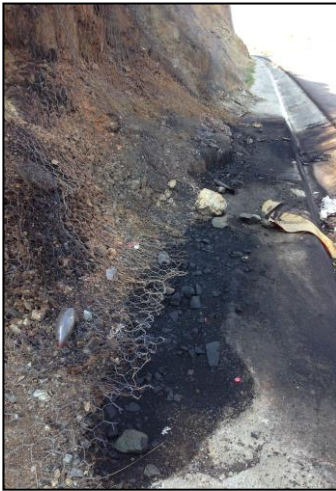
3.- El hidrocarburo derramado se incendió en el sitio del siniestro.

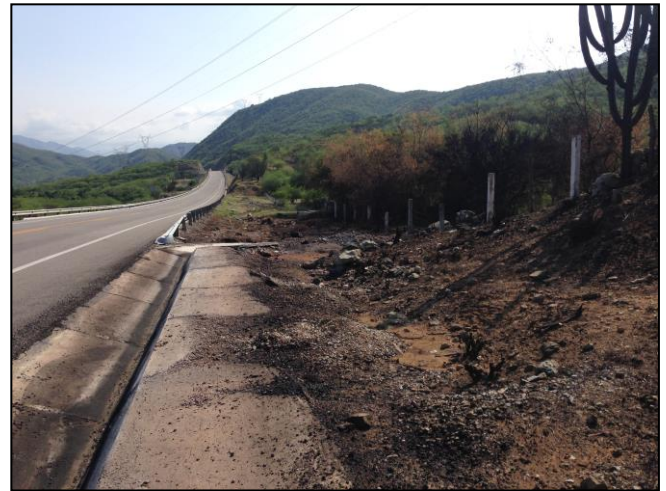
4.- El hidrocarburo se desplazó por una canaleta de concreto que se encontraba a un costado de la Carretera (37-D), afectando suelo natural.

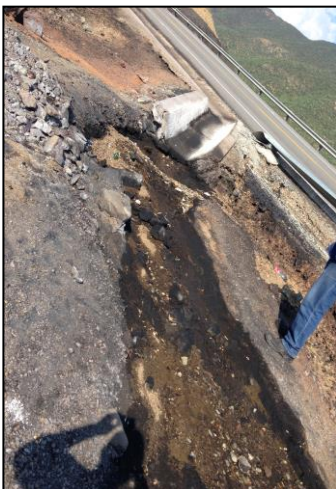
5.- El hidrocarburo se desplazó por la canaleta de concreto hasta desembocar sobre suelo natural.

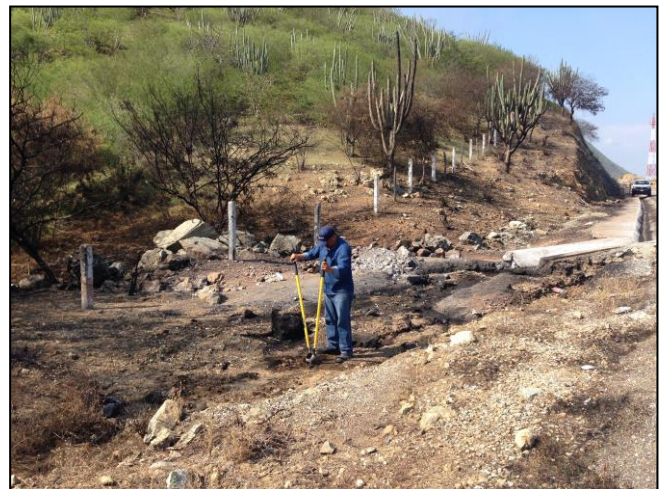
6.- En el sitio se realizaron sondeos para estimar la infiltración del contaminante.

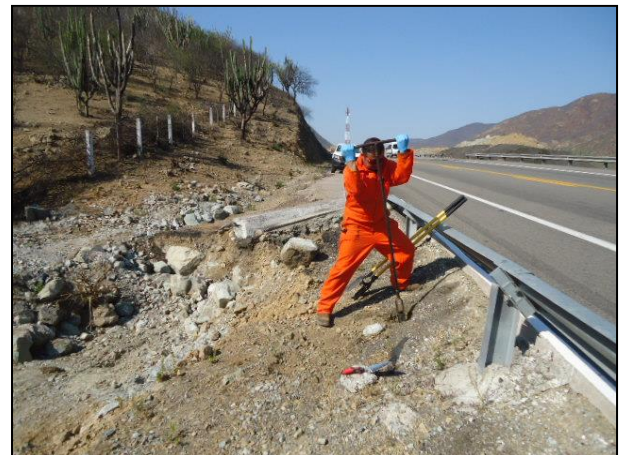
4. Toma de muestra en una de las paredes de la fosa de excavación (caja de extracción).
