PROGRAMA DE REMEDIACIÓN

FLENSA, S.A. DE C.V.

Derrame de Diésel, en el Km 247 + 400 de la Carretera (37-D)
Uruapan – Lázaro Cárdenas, tramo Uruapan – Lázaro Cárdenas,
municipio de Lázaro Cárdenas, estado de Michoacán.

Monterrey, Nuevo León, junio 2017

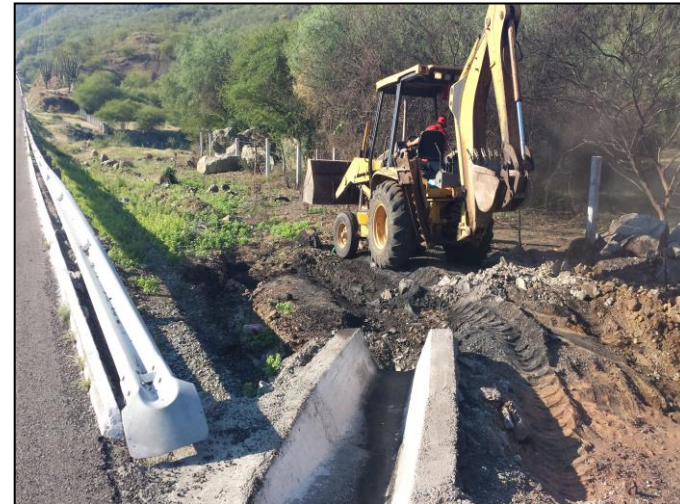
2.- Acondicionamiento del sitio para la construcción de la celda provisional.

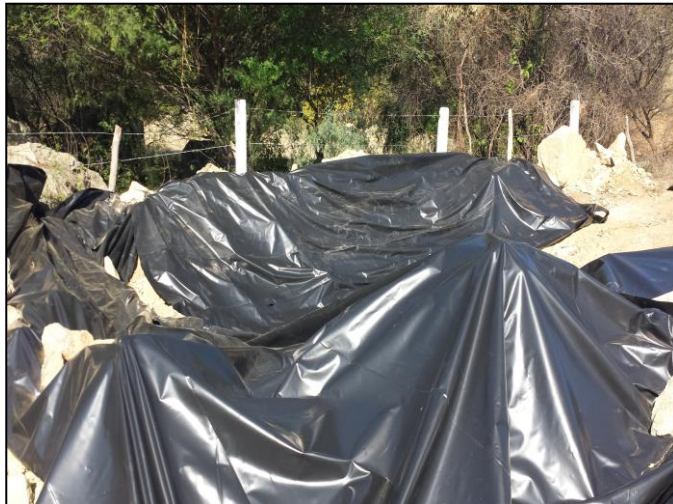
3.- Se cubrieron los bordos de la celda con una película de polietileno de alta densidad.

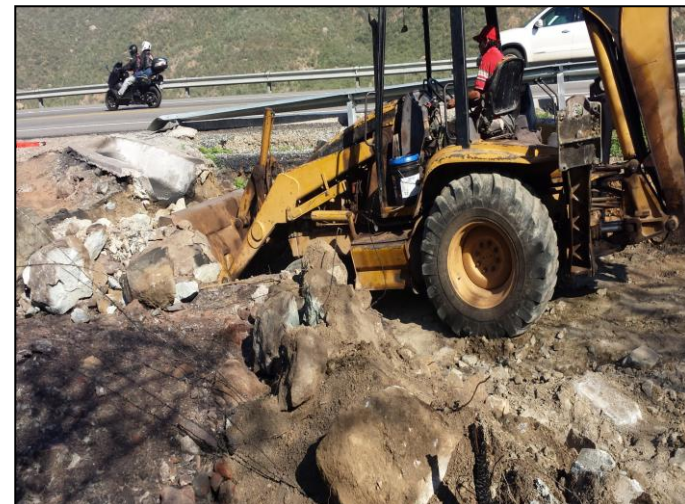
4.- Con apoyo de maquinaria pesada, se realizó la extracción de material edáfico afectado.

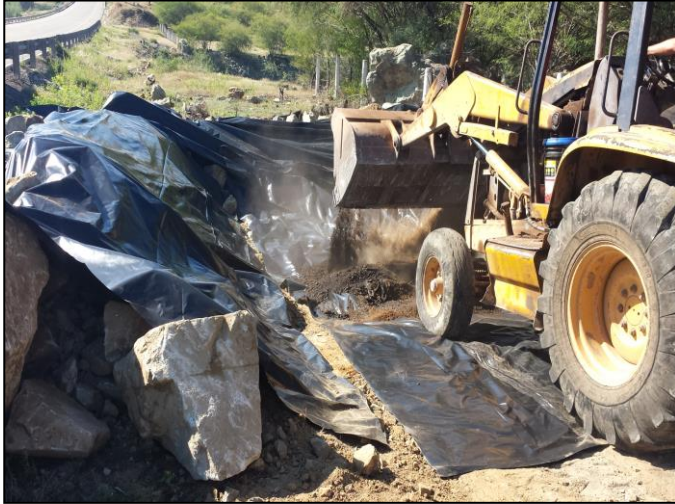
5.- Acarreo de material edáfico afectado a celda provisional.

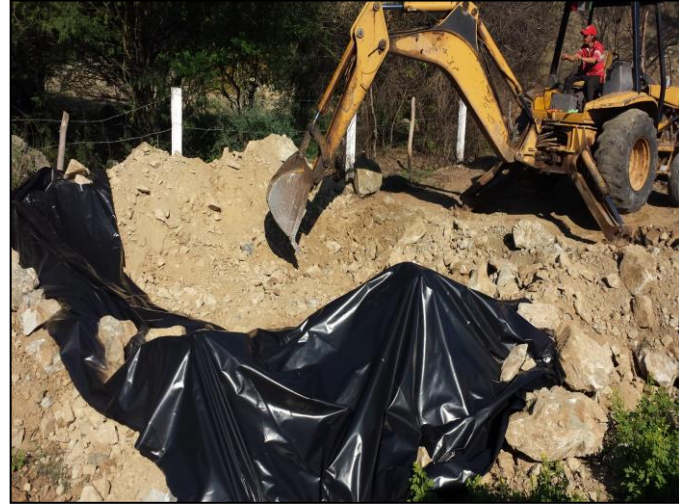
6.- Deposito de material edáfico en celda provisional con ayuda de maquinaria pesada.

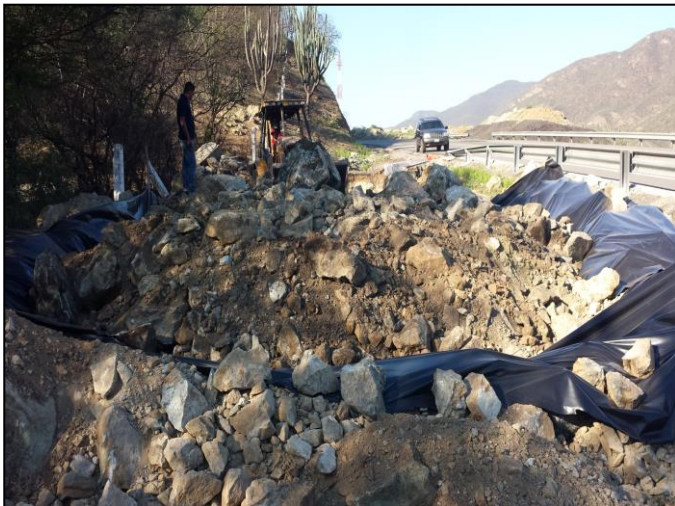
7.- Depósito de material edáfico afectado en celda provisional.

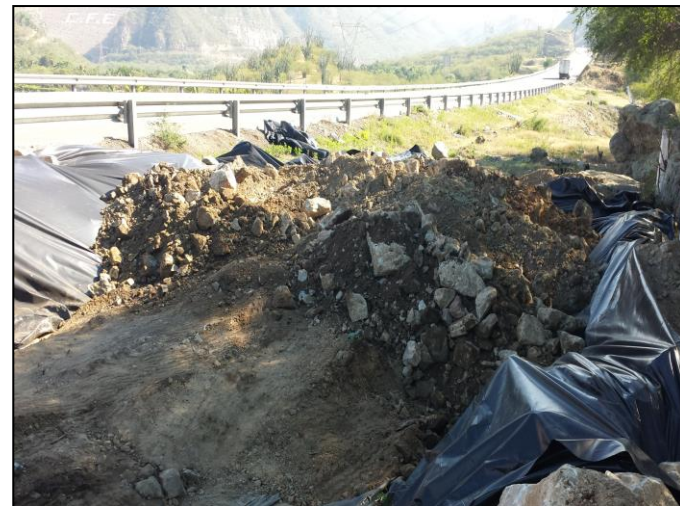
8.- Vista final de la celda provisional.

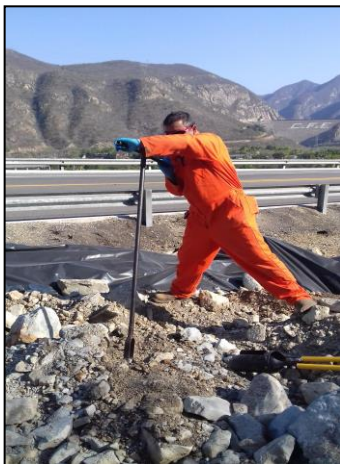
5. Con ayuda de hand auger de acero inoxidable se tomaron las muestras en la celda provisional.
