## 1. DATOS DE INFORMACIÓN DEL ESTUDIO DE CARACTERIZACIÓN

### 1.1. RESUMEN EJECUTIVO

## 1.2. ANTECEDENTES DEL DERRAME

### 1.2.1. Derrame y diligencias

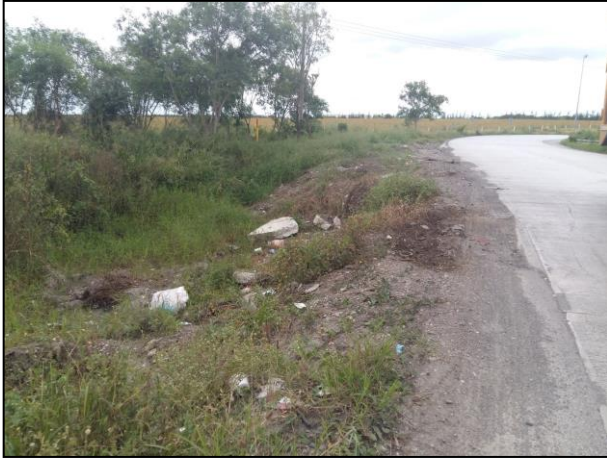
1 – Punto de impacto, en la Carretera Tampico – Ciudad Mante, municipio de Altamira, Tamaulipas.

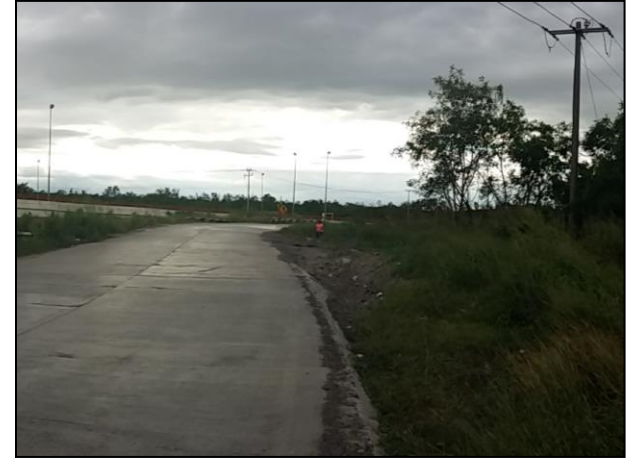
2 – El accidente ocurrió en una lateral de la Carretera, cercano a un puente carretero, se observa el suelo natural afectado.

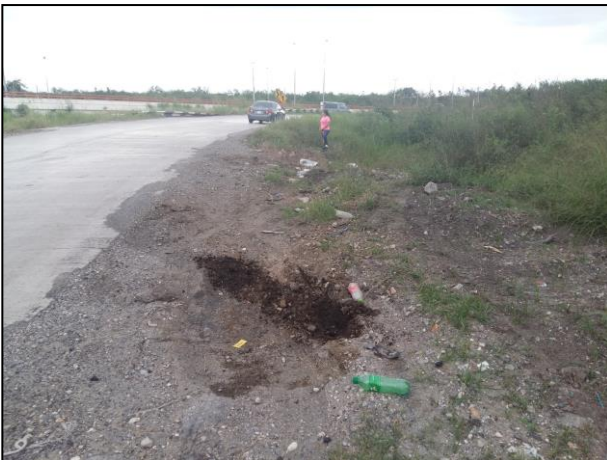
3 – El contaminante (Diésel) afectó suelo natural del derecho de vía de la Carretera Tampico – Ciudad Mante, tal como se puede apreciar.

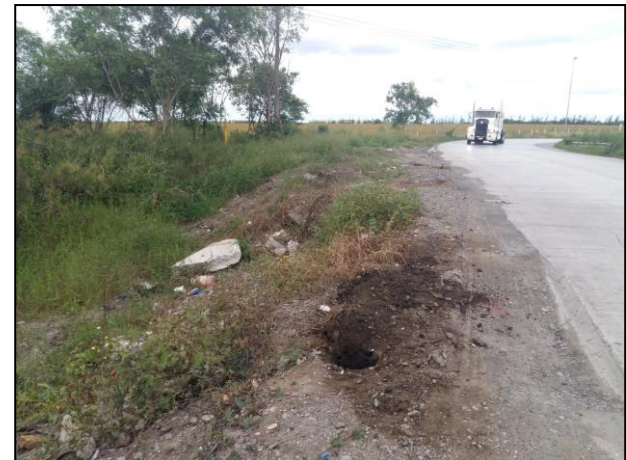
4 – Se realizaron sondeos en el sitio, además se observa la presencia de abundante basura y escombros.

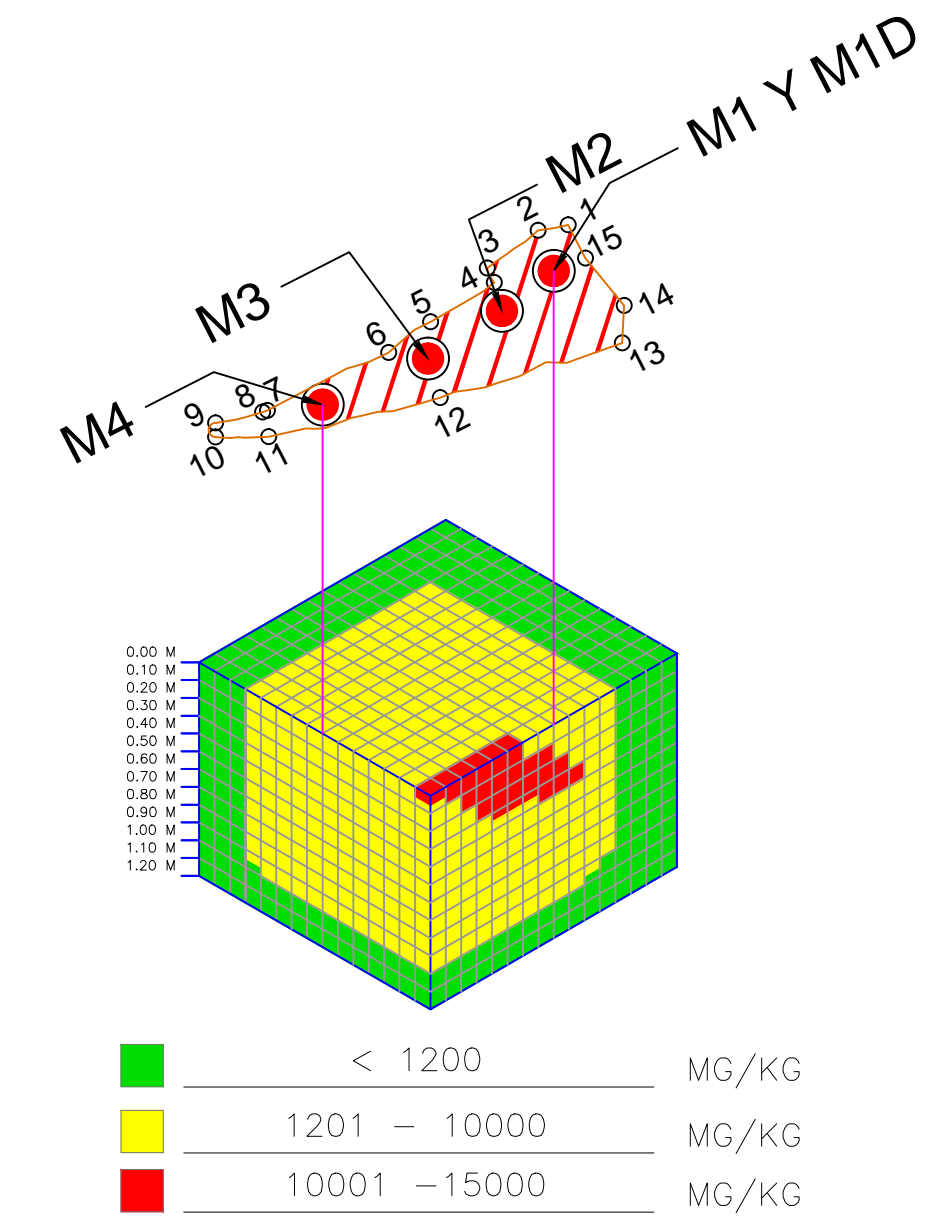
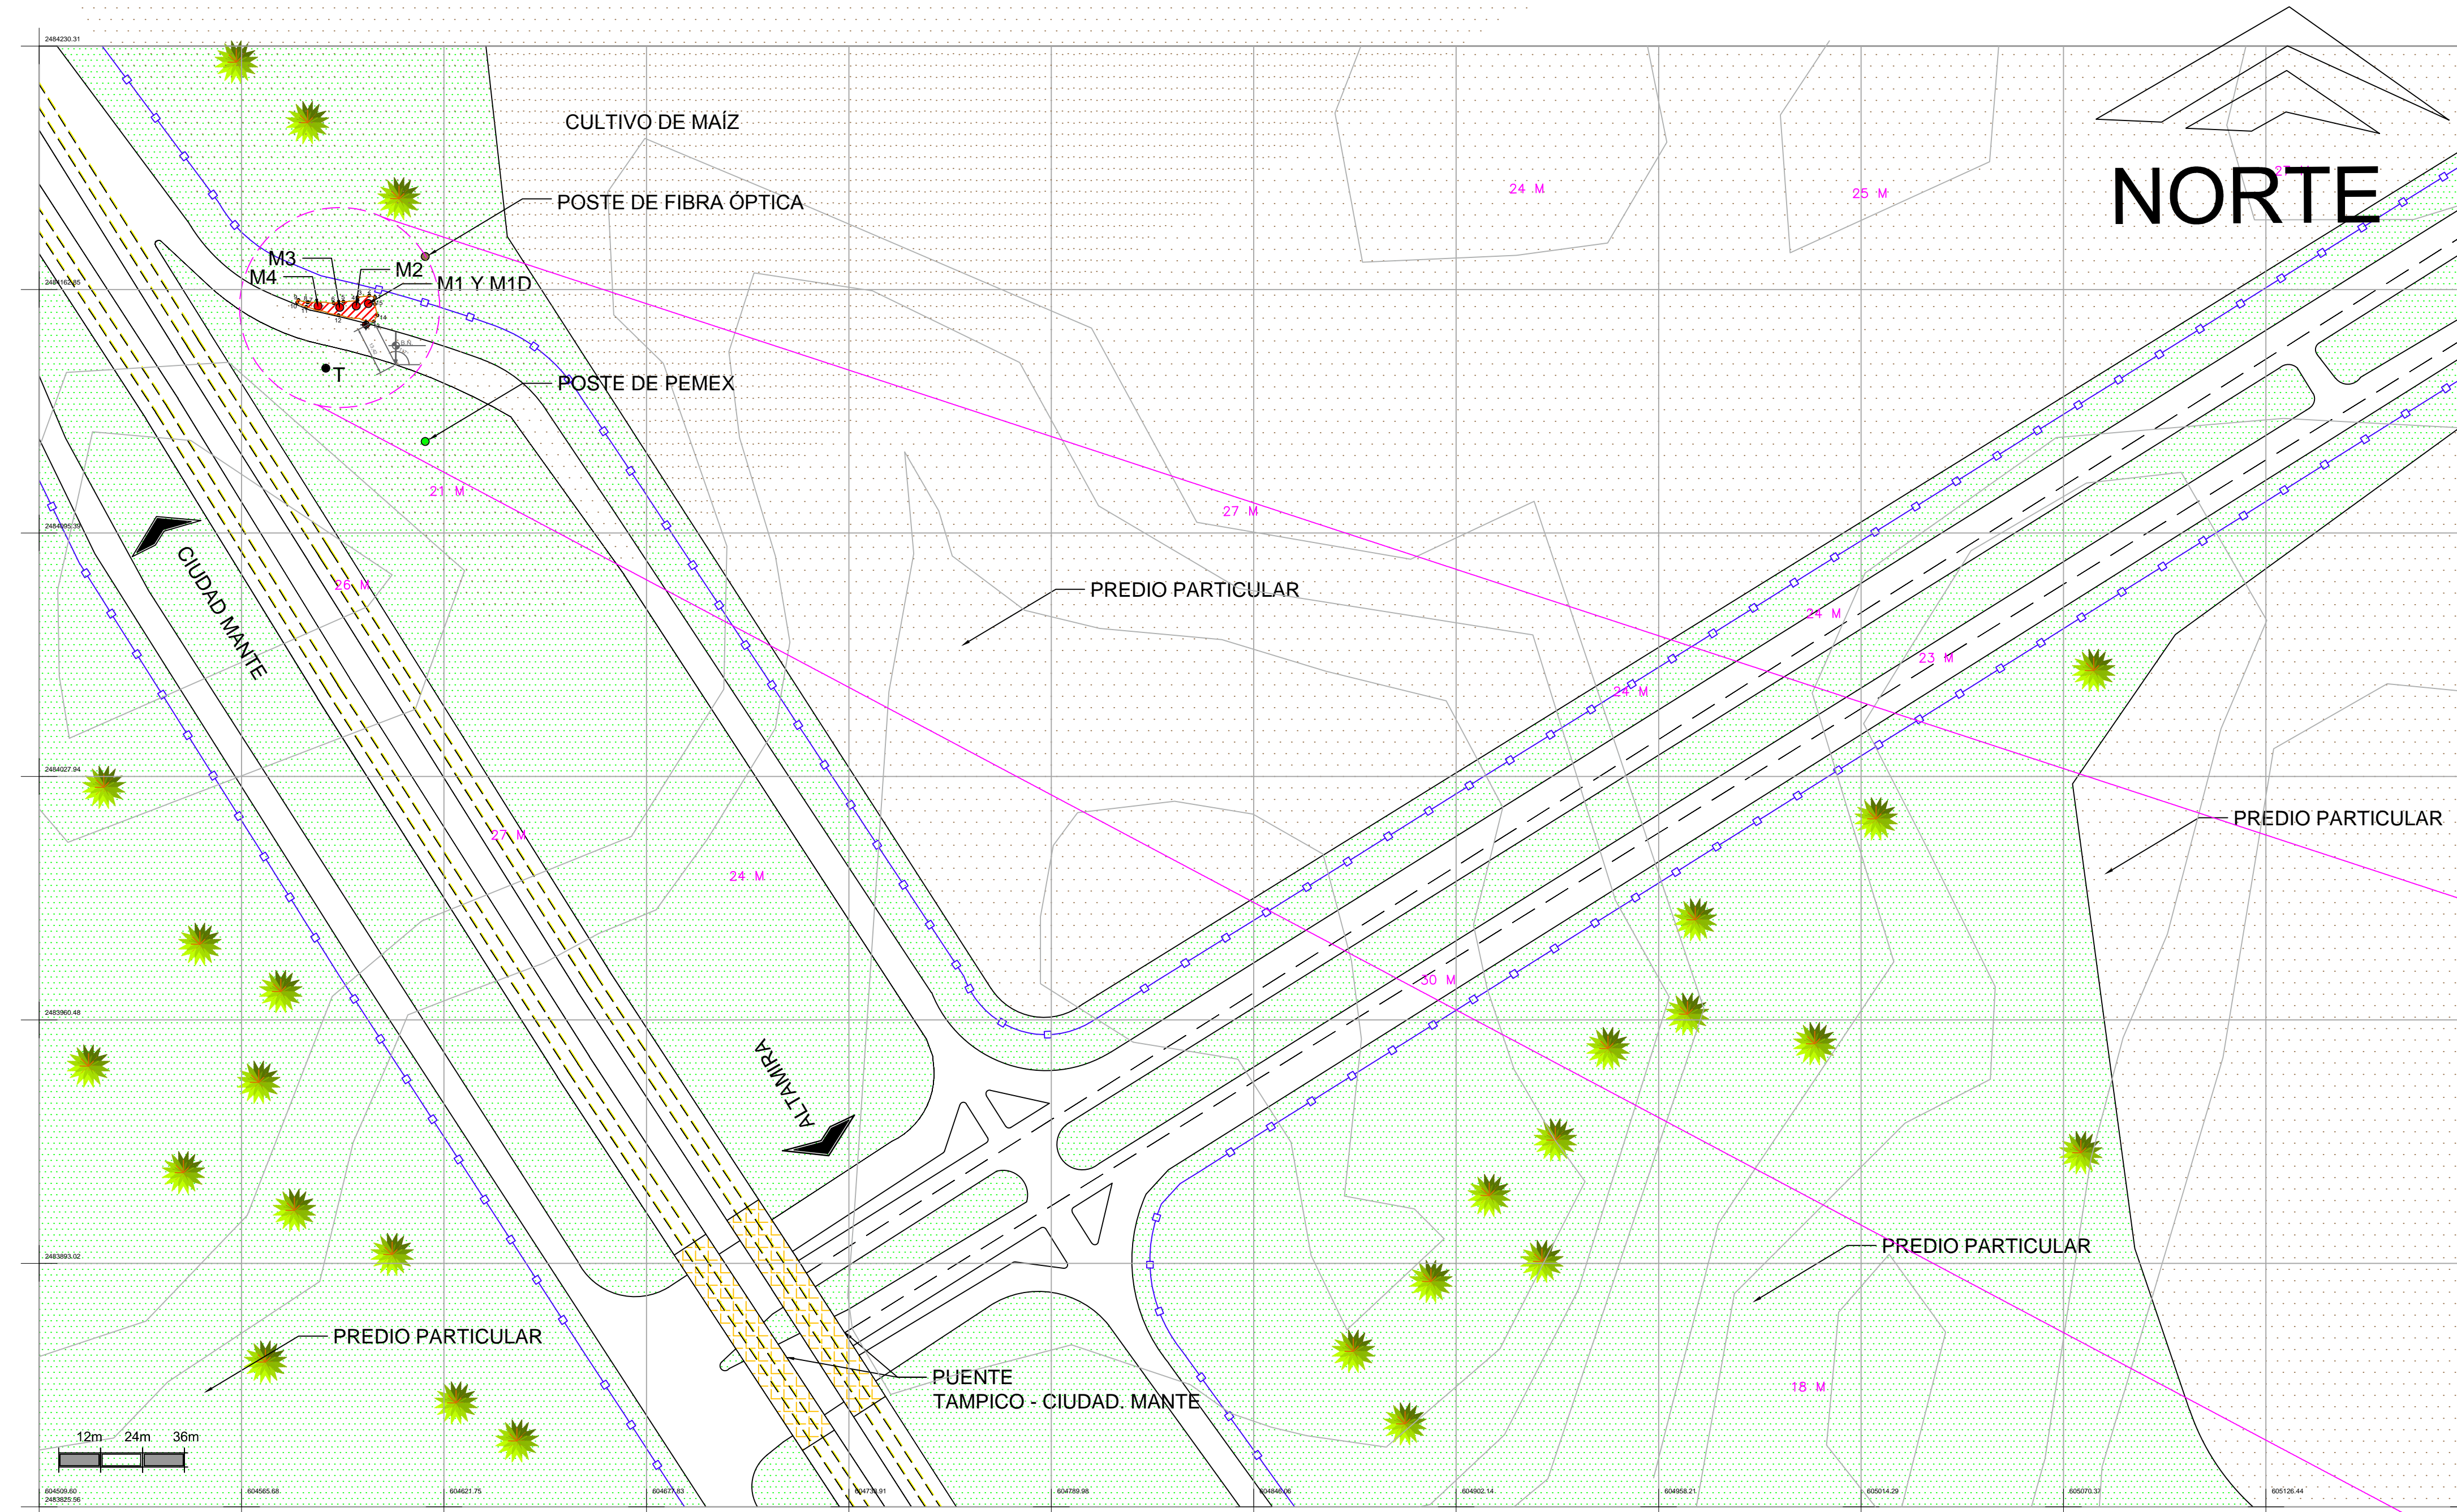
PLANO ISOMETRICO  
HFM (MG/KG)

Resulta importante mencionar que en el área dañada (contaminada) de acuerdo a los resultados obtenidos de Hidrocarburos Fracción Media (HFM), la humedad que presenta la zona (en promedio de 18%), así como el tipo de suelo que presenta el sitio (limoso) el cual posee un tamaño de partícula de entre 0.2 mm y 0.002 mm, además presenta un tipo de material consolidado con infiltración baja media; sumando a esto la cantidad derramada, las temperaturas presentes en el sitio, las concentraciones obtenidas de los análisis de las muestras recolectadas en el sitio, las características físicas y químicas del hidrocarburo (ya que es una sustancia líquida viscosa, un poco aceitosa y con volatilidad media), y analizando su comportamiento, se puede concluir que el desplazamiento vertical es evidente a una profundidad de 0.40 m, deduciendo y proyectando que el hidrocarburo se infiltró verticalmente por los diferentes estratos del subsuelo hasta llegar a una profundidad de **1.00 m**, profundidad a la cual se encontrarán concentraciones menores a los límites de limpieza para Hidrocarburos Fracción Media (HFM) establecidos en la NOM-138-SEMARNAT/SSA1-2012, resultando un volumen total a remediar de **78.19 m<sup>3</sup>** de suelo dañado (contaminado) con Diésel; todo esto aunado a la topografía del sitio con sus respectivas curvas de nivel presentes en el sitio (*Ver Anexo VI del presente documento*) las cuales indican que el hidrocarburo se desplazó en dirección al Noroeste del punto de impacto (14Q 0604578 2484163).

AREA DAÑADA = 78.19 M2
