Sin. D2702015

1.1. RESUMEN EJECUTIVO

El presente **Programa de Remediación (PR)** fue elaborado por **ISALI, S.A. de C.V. (ISALI)** e informa sobre las actividades desarrolladas, las labores de emergencia, los resultados y conclusiones obtenidas en la caracterización de suelo y subsuelo contaminado con hidrocarburos, debido al derrame de **Combustóleo**. Este derrame se originó por el accidente de una unidad propiedad de la empresa **Transportes Martínez Ortiz, S.A. de C.V.**, ocurrido el 11 de noviembre de 2015 en el **Km 48 + 500 de la Autopista Cuautla – Amecameca, municipio de Atlatlahucan, estado de Morelos.**

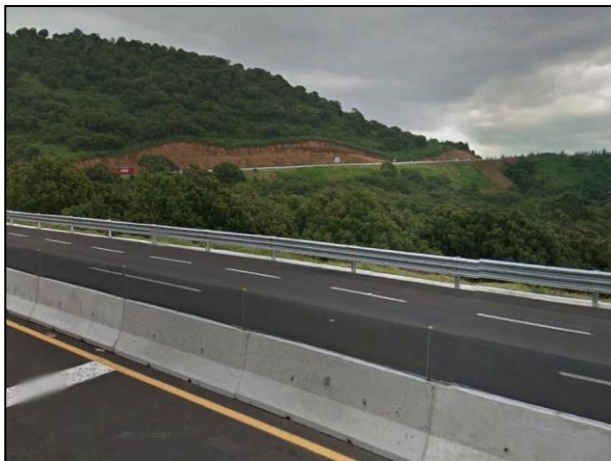
1.- Sitio en estudio ubicado en el Km. 48 + 500 de la Autopista Cuautla – Amecameca, municipio de Atlathahucan, estado de Morelos.

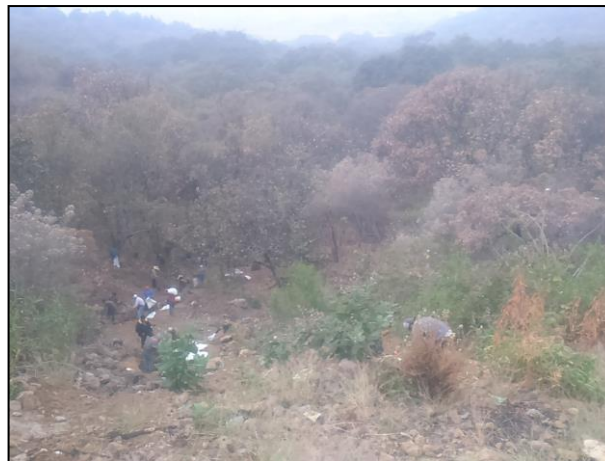
2.- Vista del sitio donde se derramaron aproximadamente 58,800 L de Combustóleo desconociéndose la cantidad exacta que impactó el suelo natural, debido a que al momento del accidente parte del hidrocarburo se incendió.

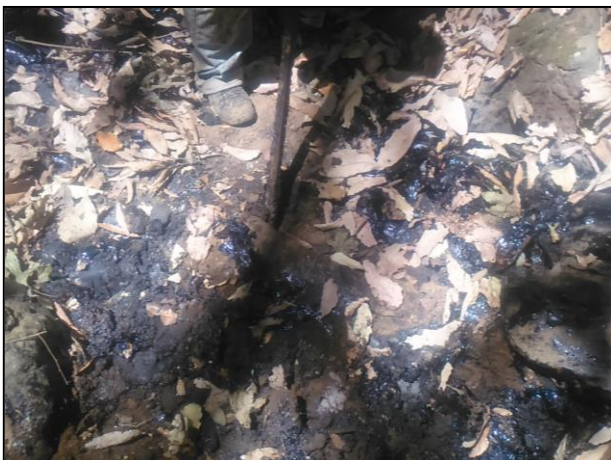
3.- Durante la Visita Inicial se realizaron sondeos en el suelo natural afectado por el derrame de Combustóleo.

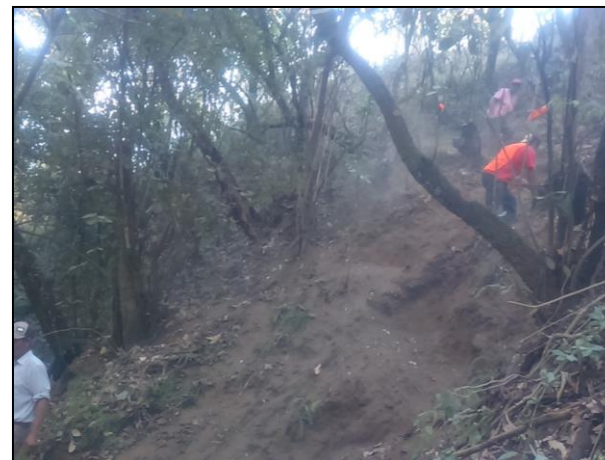
4.- Pendiente por donde se desplazó el hidrocarburo.

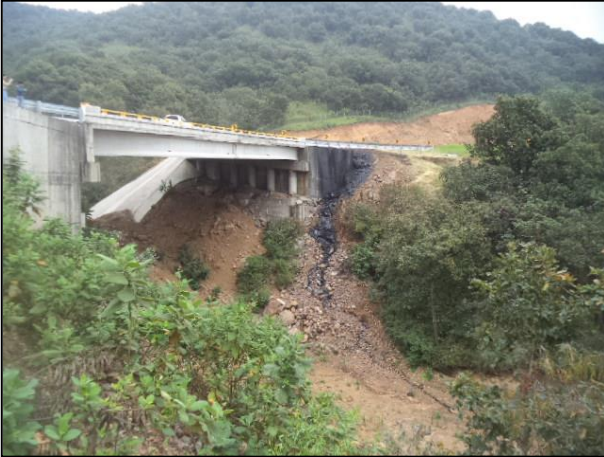
1.- Zona A del derrame de Combustóleo, se observa la afectación tanto en el talud de concreto del puente como en suelo natural del derecho de vía de la Autopista.

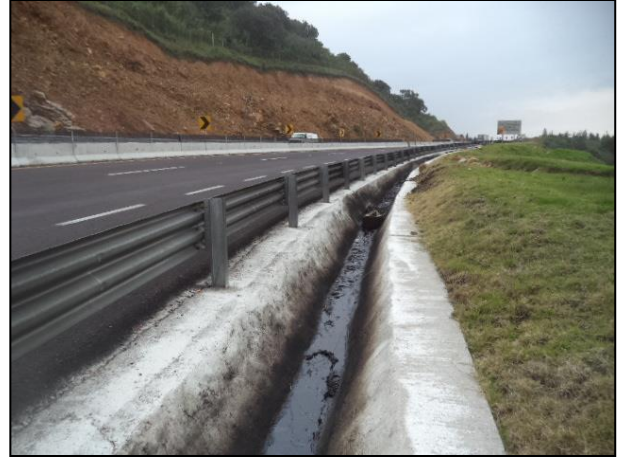
2.- Canaleta de concreto por la cual se desplazó el hidrocarburo hacia el suelo natural de la zona.

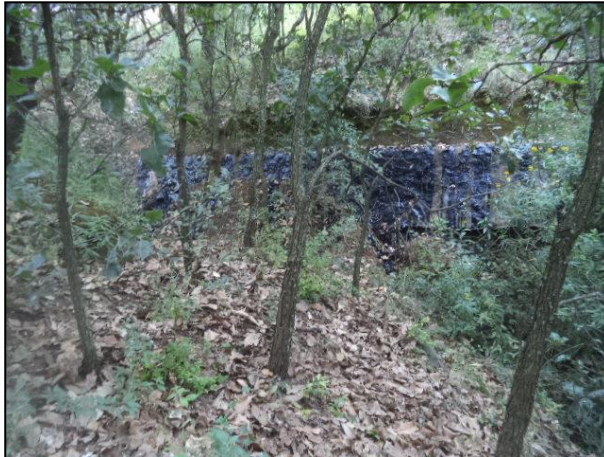
3.- Puente de piedra en la Zona B y por donde el Combustóleo continuó su recorrido total.

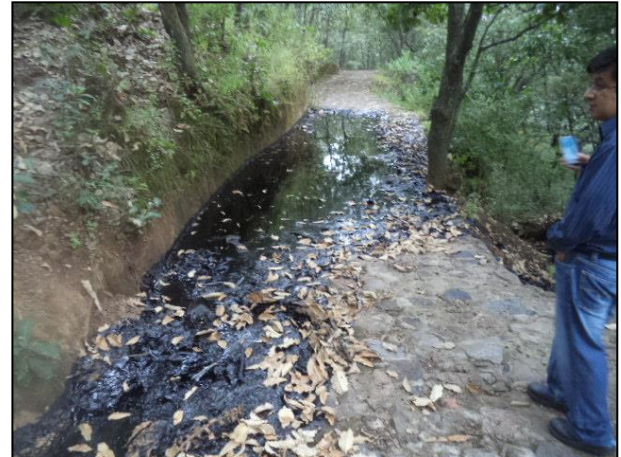
4.- Se observa el hidrocarburo en fase libre dentro de la Zona C.

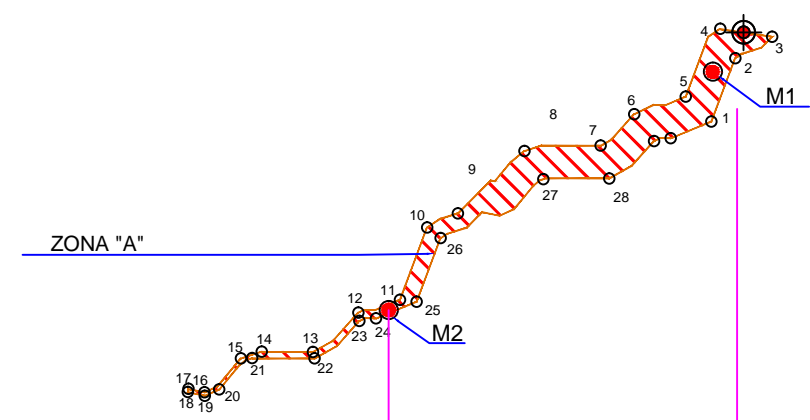
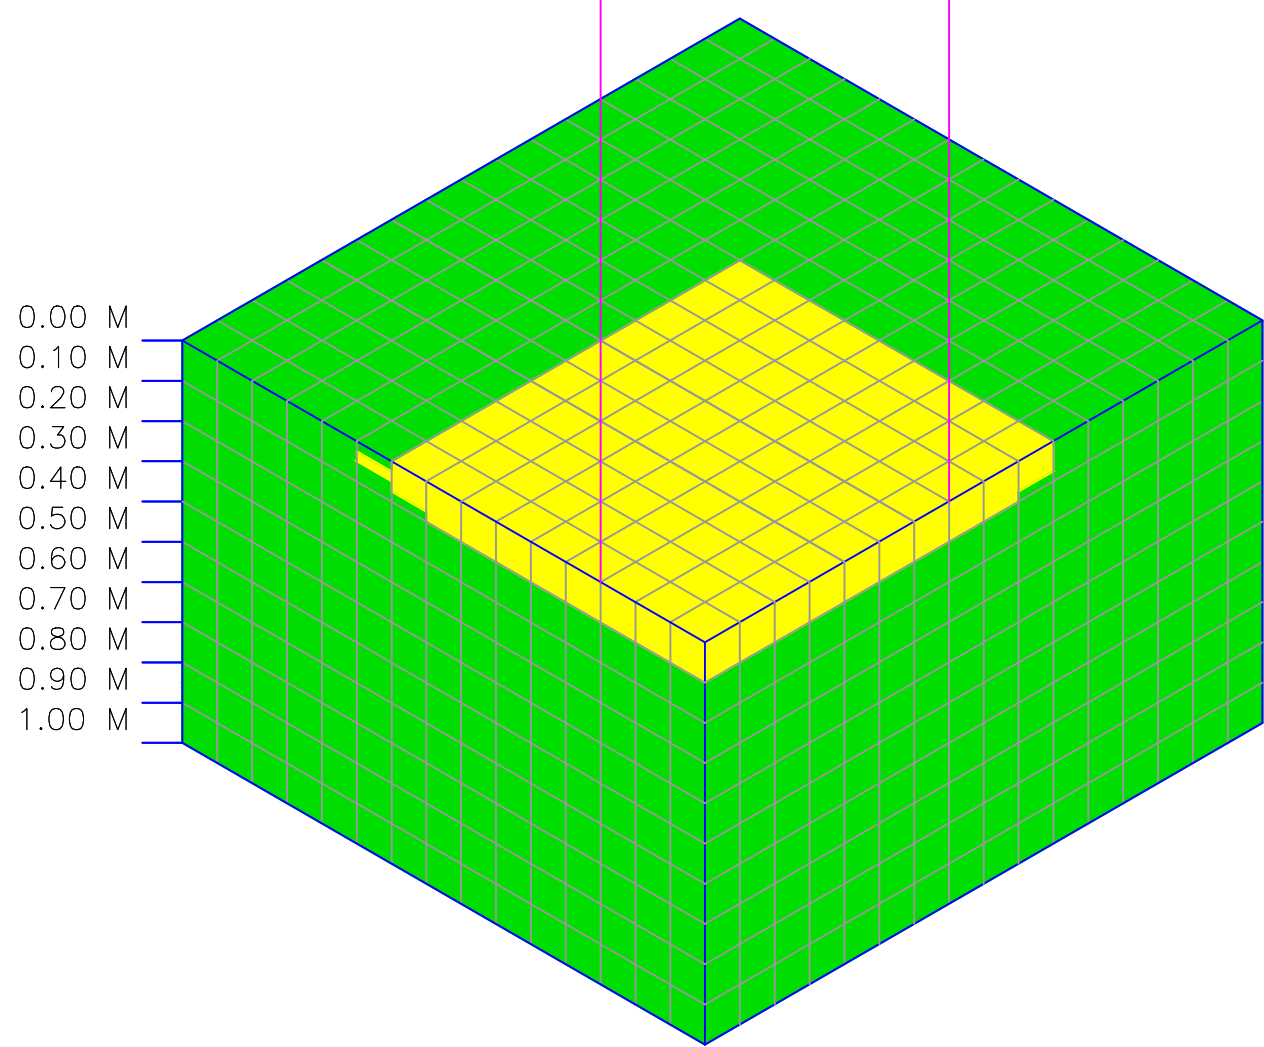
PROYECCION DE CONCENTRACIONES ZONA A HFP (MG/KG)

< 3000 MG/KG
 > 3000 MG/KG

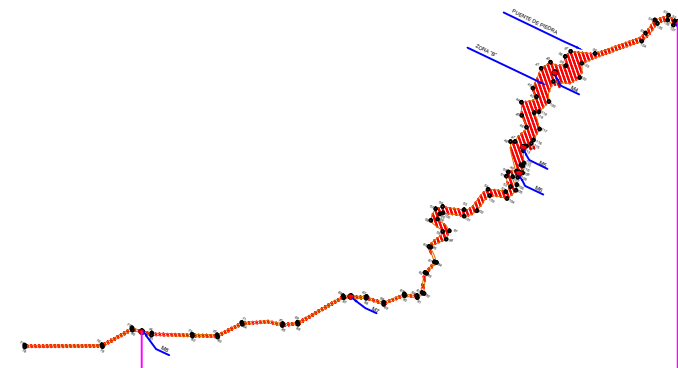
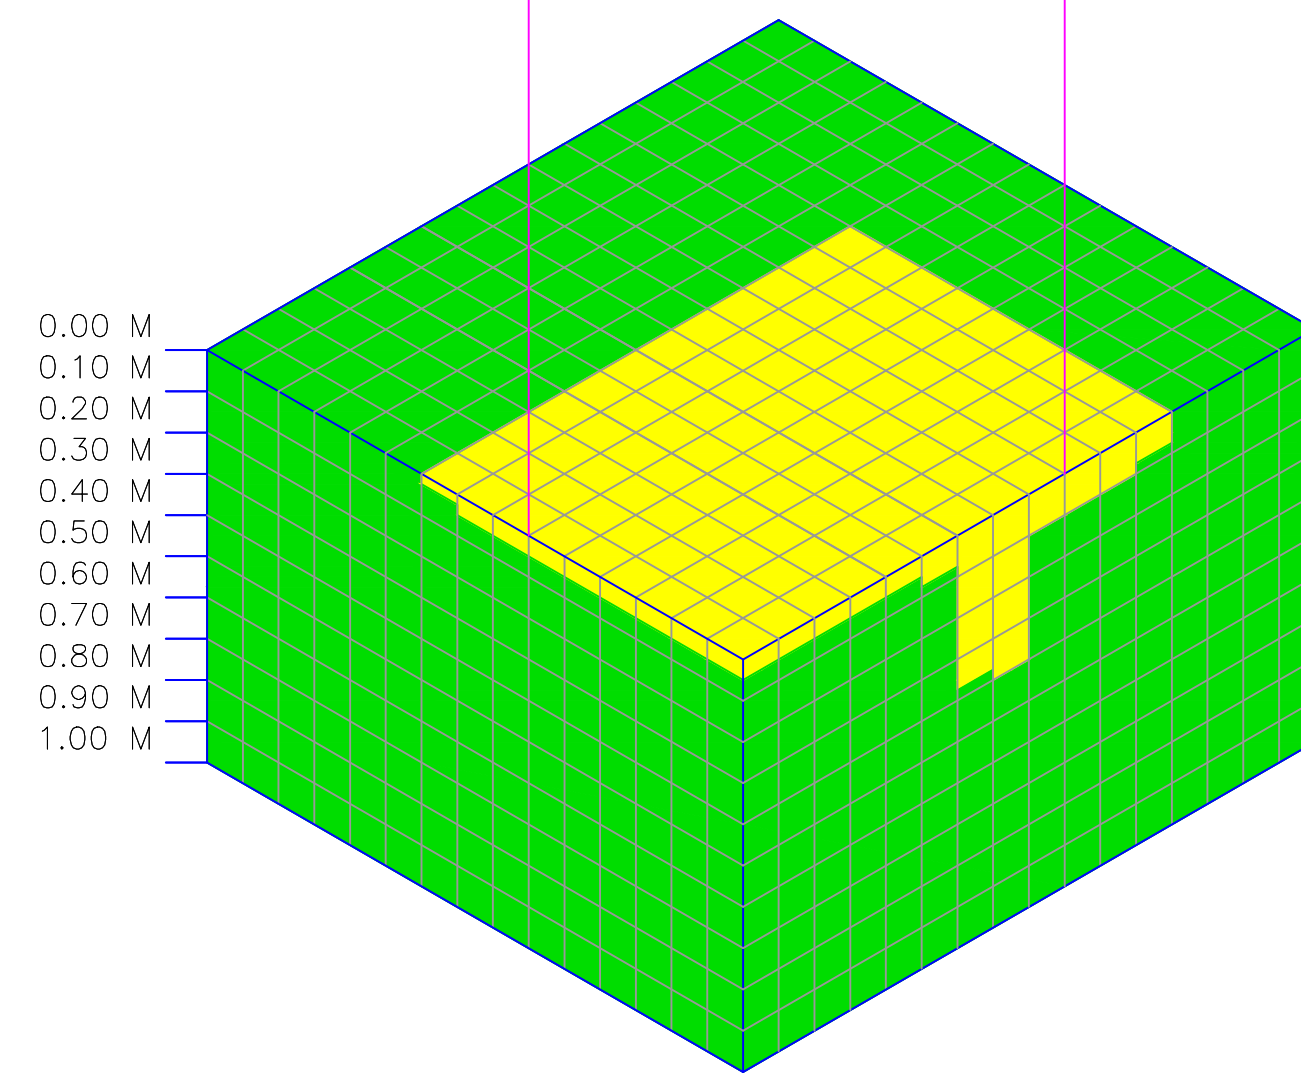
PROYECCION DE CONCENTRACIONES ZONA B HFP (MG/KG)

< 3000 MG/KG
 > 3000 MG/KG

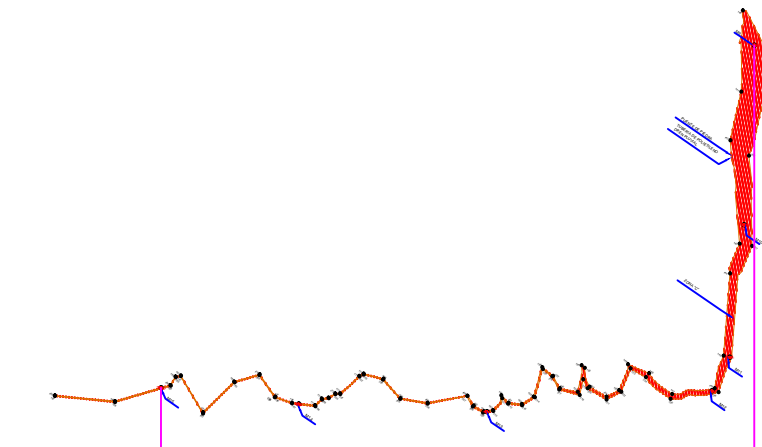
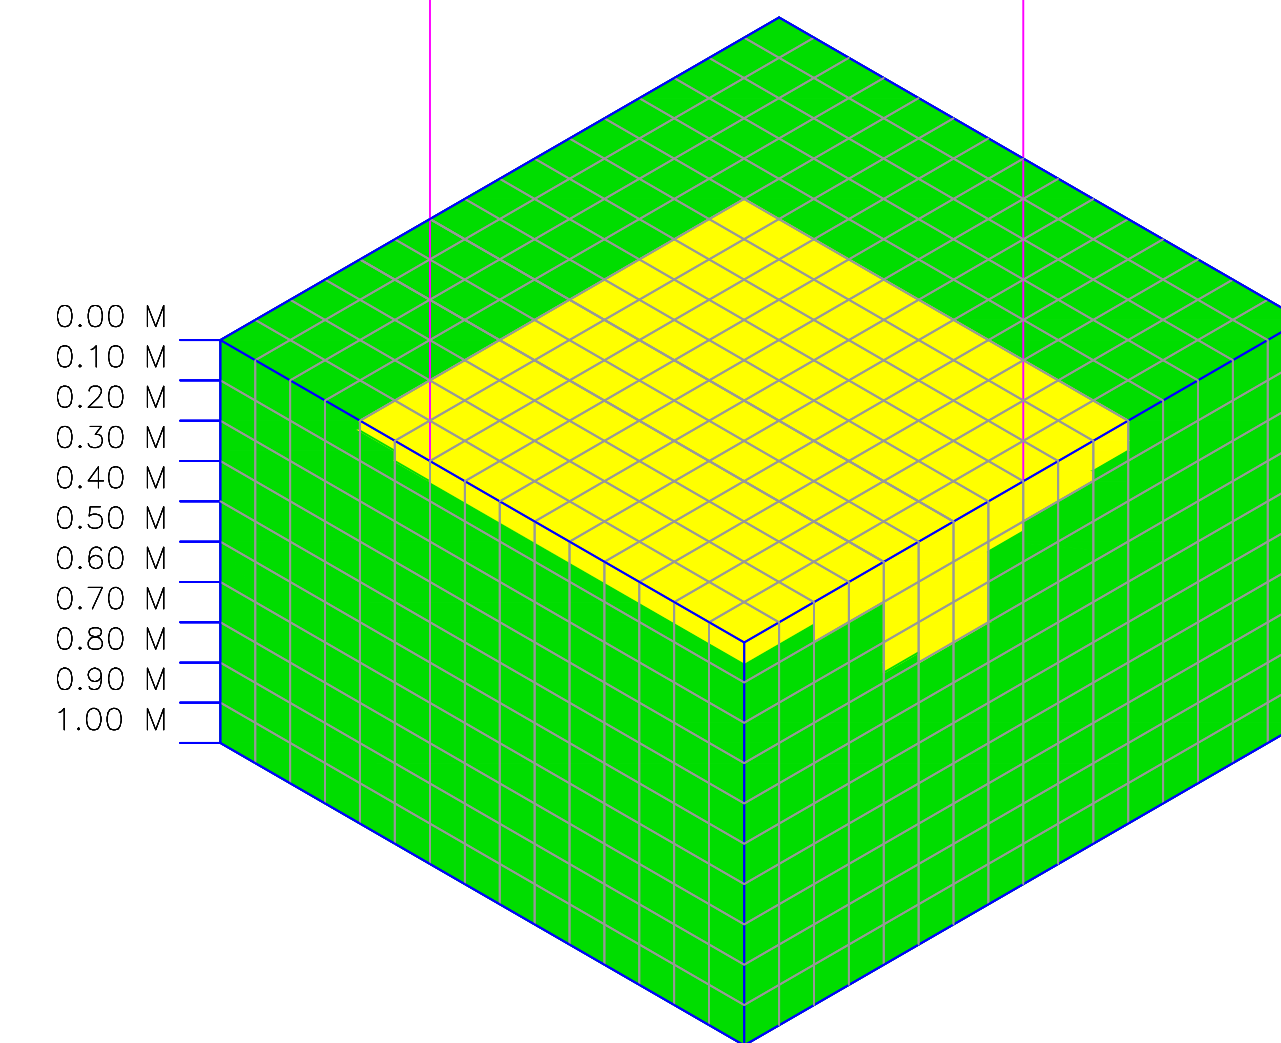
PROYECCION DE CONCENTRACIONES ZONA C HFP (MG/KG)

< 3000 MG/KG
 > 3000 MG/KG
